Bewertungsgutachten

UN KA8015

WVWZZZ3CZFE062129

Fahrzeugart	Personenkraftwagen
Hersteller	VOLKSWAGEN-VW
Typ / Verkaufsbezeichnung	3C / Passat Variant 2.0 TDI BlueMotion Technology Comfortline
Aufbauart	Kombi
HSN / TSN	0603 / AYJ
Fahrzeug-Ident.-Nr.	WVWZZZ3CZFE062129
Türen	5
Sitzplätze	5
Farbe	Blau
Lackierung	Metallic
Polster / Farbe	Stoff / Schwarz
Energiequelle / Kraftstoff	Diesel
Motorart / Zylinderanzahl	Reihenmotor / 4
Leistung / Hubraum	103 kW / 1968 cm ³
Schadstoffklasse	EURO5;J;PI/CI; M, N1 I
Getriebe / Gänge	Schaltgetriebe / 6
Felgen	Leichtmetall
Km-Stand abgelesen	115.503

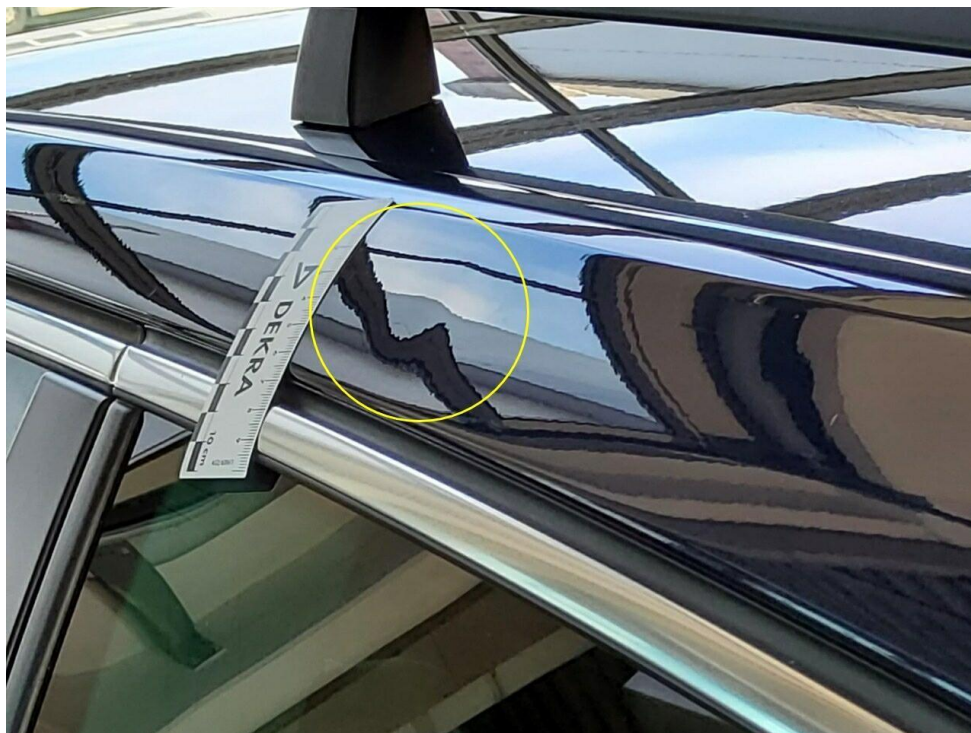
Bild 5 : Dachrahmen links, deformiert, instandsetzen und lackieren mit Lackaufbau

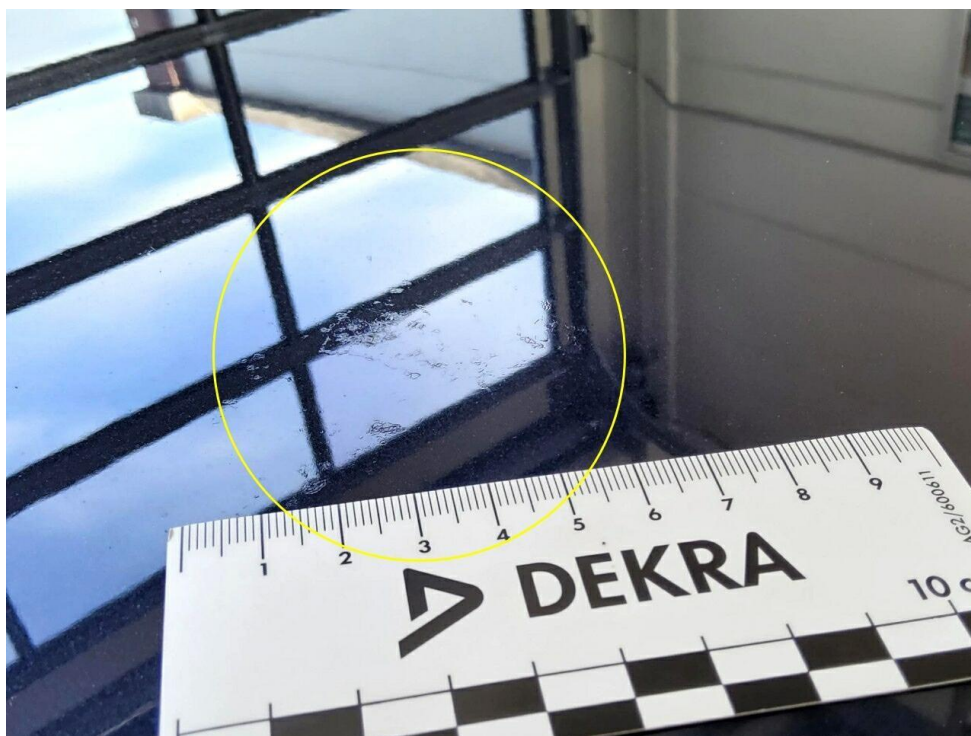
Bild 6 : Dach Lackierung, Umweltschaden, lackieren mit Lackaufbau

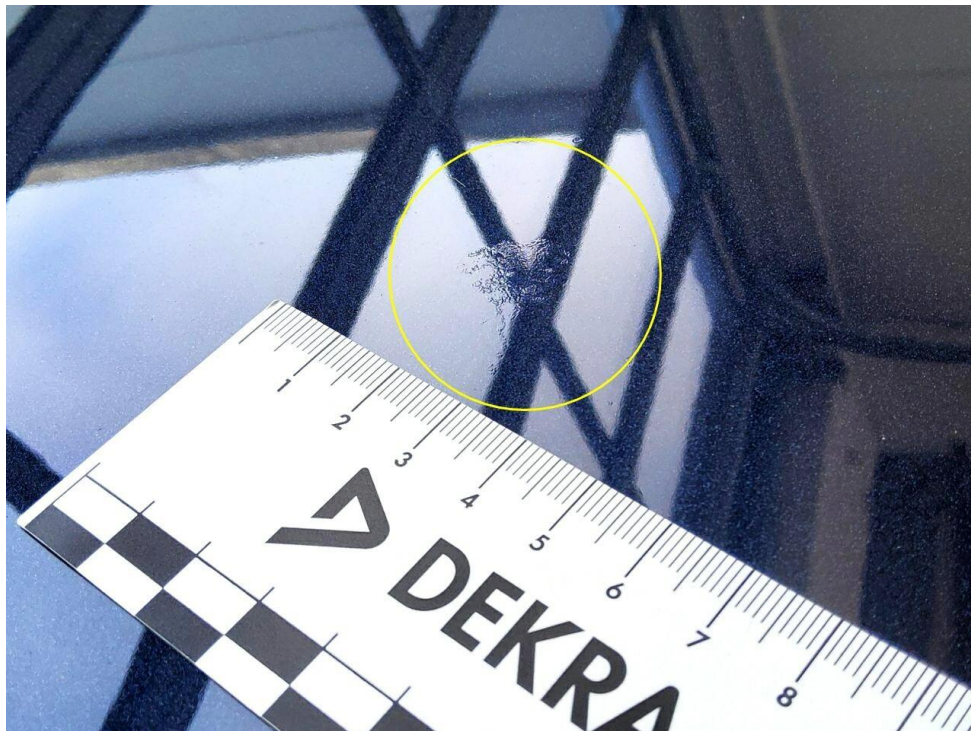
Bild 7 : Motorhaube Lackierung, Umweltschaden, lackieren mit Lackaufbau

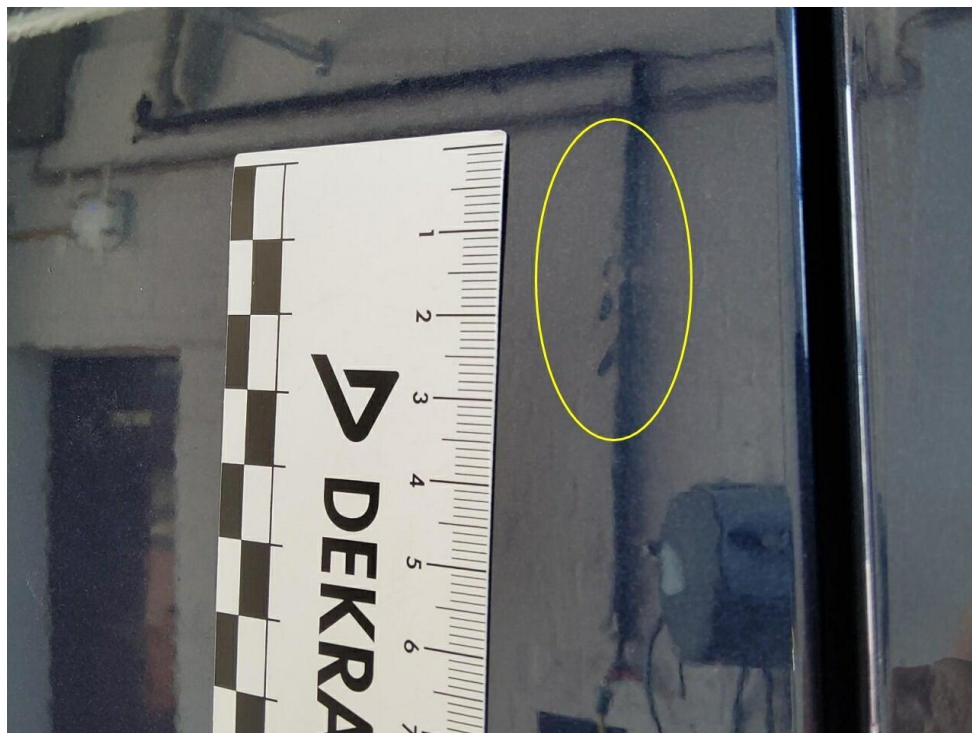
Sitz vorne links Sitzbezug gerissen, erneuern (Bild 11); Luftausströmer Mittelkonsole hinten gebrochen, erneuern; Motorabdeckung unten gebrochen, erneuern (Bild 12); Dämmung Motorölwanne beschädigt, erneuern; Unterbodenverkleidung Mitte rechts und links gebrochen, erneuern (Bild 13, 14); Verkleidung Heckklappe, zerkratzt, erneuern; Motorhaube, eingedellt, drücken; Motorhaube Lackierung, Umweltschaden, lackieren mit Lackaufbau (Bild 7); Dach Lackierung, Umweltschaden, lackieren mit Lackaufbau (Bild 6); Dachrahmen links, deformiert, instandsetzen und lackieren mit Lackaufbau (Bild 5); Felge vorne links, zerkratzt, smart repair; Seitenschweller links Lackierung, zerkratzt, smart repair; Tür vorne links Lackierung, zerkratzt, smart repair; Stoßfänger hinten Lackierung, zerkratzt, lackieren mit Lackaufbau (Bild 10); Felge hinten rechts, zerkratzt, smart repair; Tür vorne rechts Türkante, zerkratzt, smart repair; Tür hinten rechts Lackierung, Umweltschaden, lackieren mit Lackaufbau (Bild 9); Stoßfänger vorne Lackierung, zerkratzt, lackieren mit Lackaufbau (Bild 8); Lackvorbereitung.

Bild 9 : Tür hinten rechts Lackierung, Umweltschaden, lackieren mit Lackaufbau

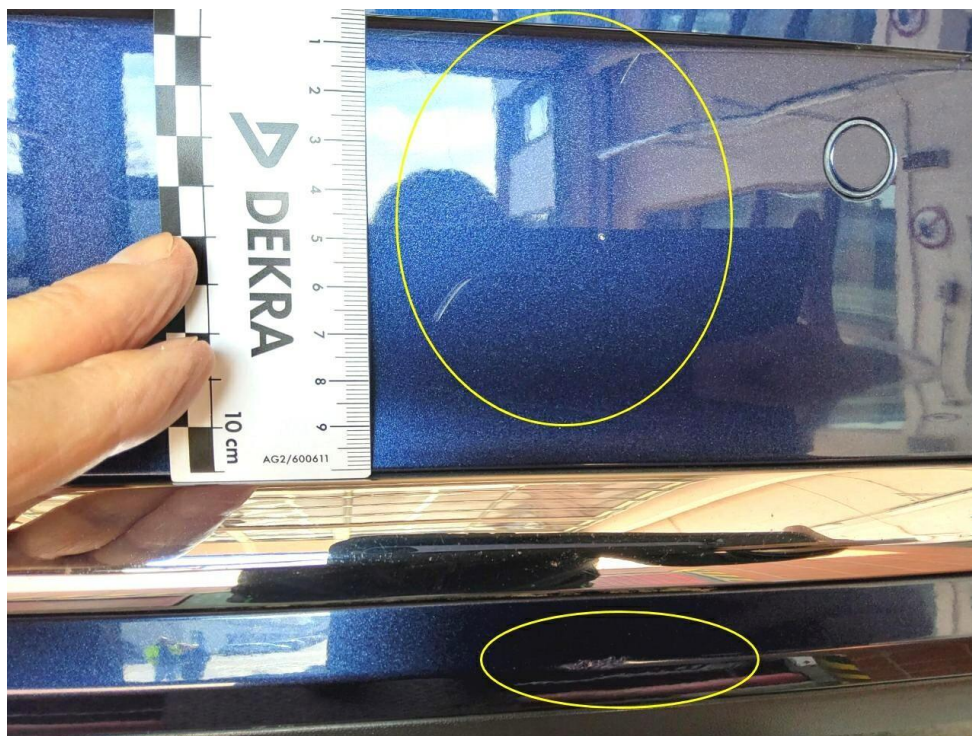
Bild 10 : Stoßfänger hinten Lackierung, zerkratzt, lackieren mit Lackaufbau

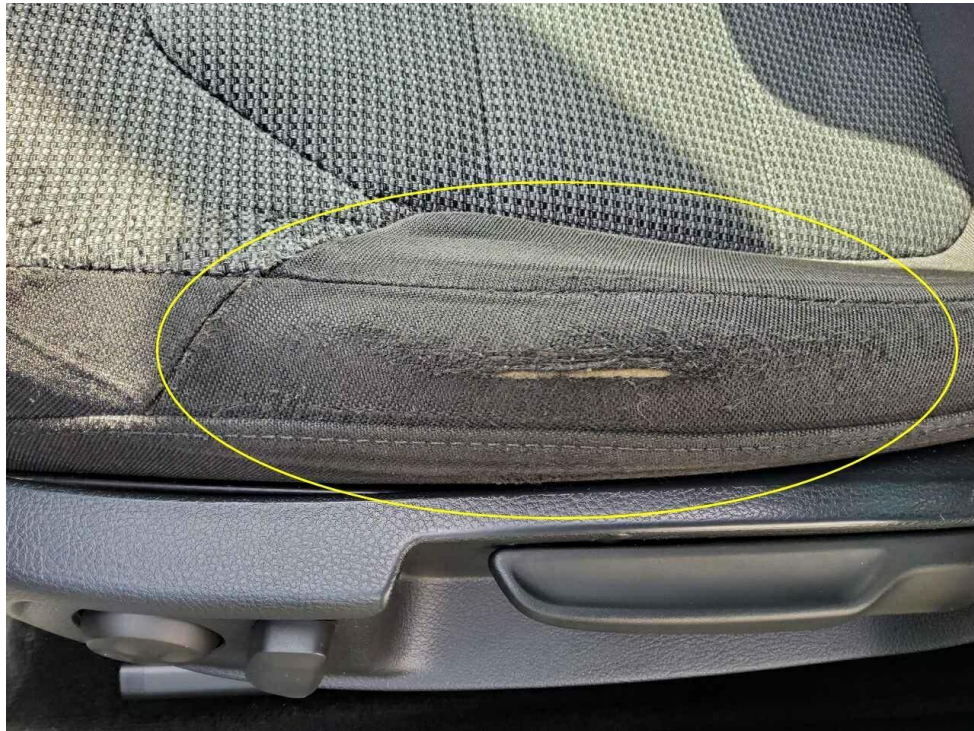
Bild 11 : Sitz vorne links Sitzbezug gerissen

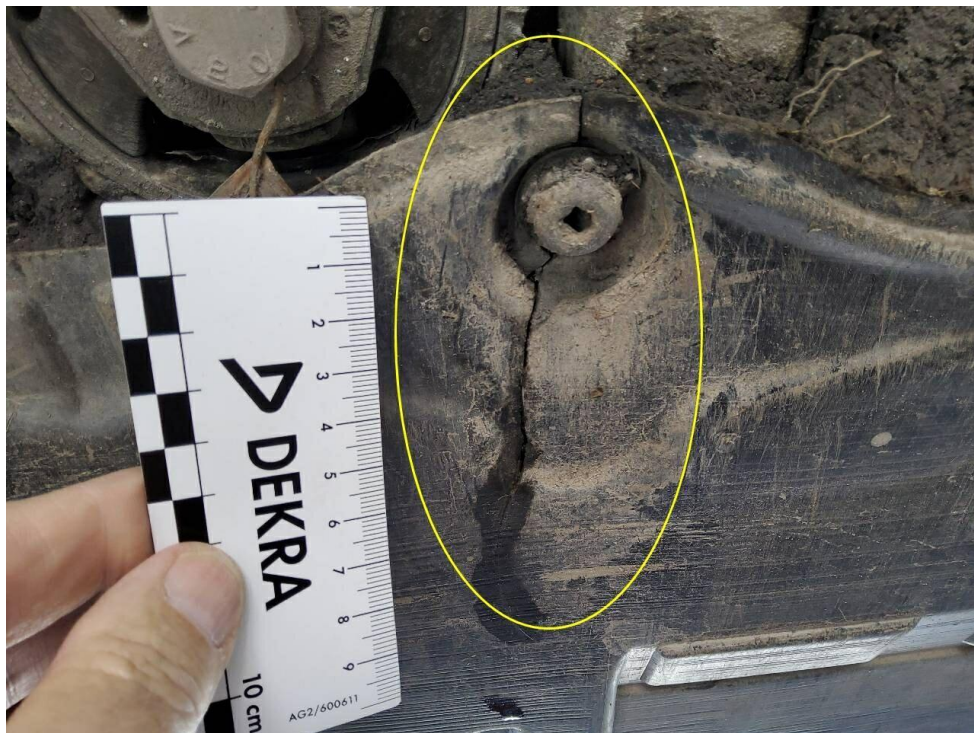
Bild 12 : Motorabdeckung unten gebrochen

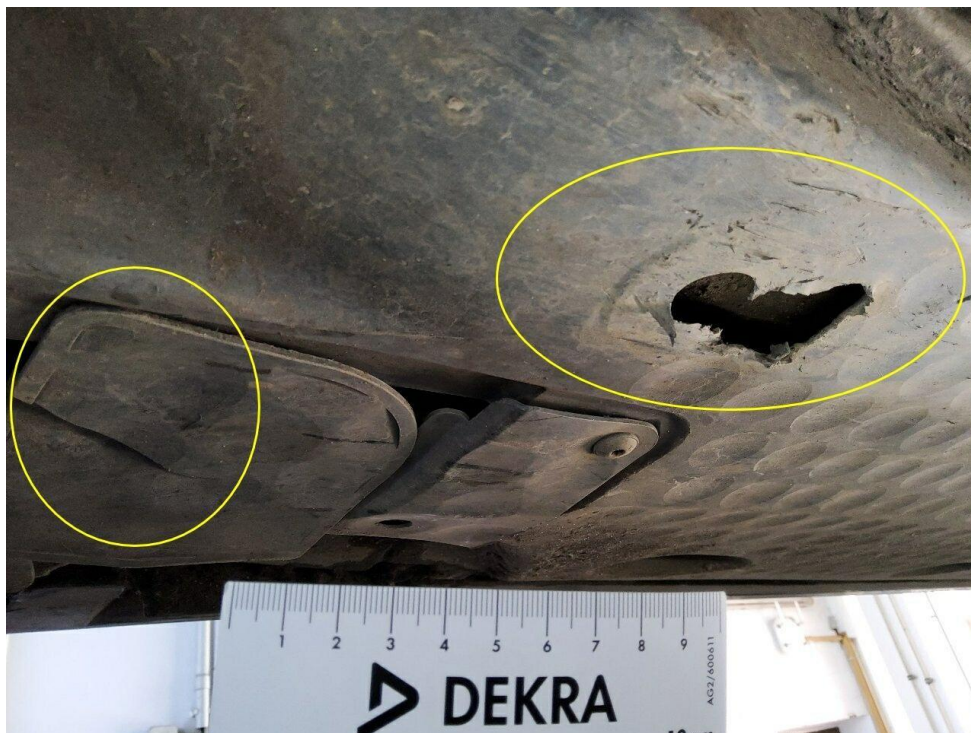
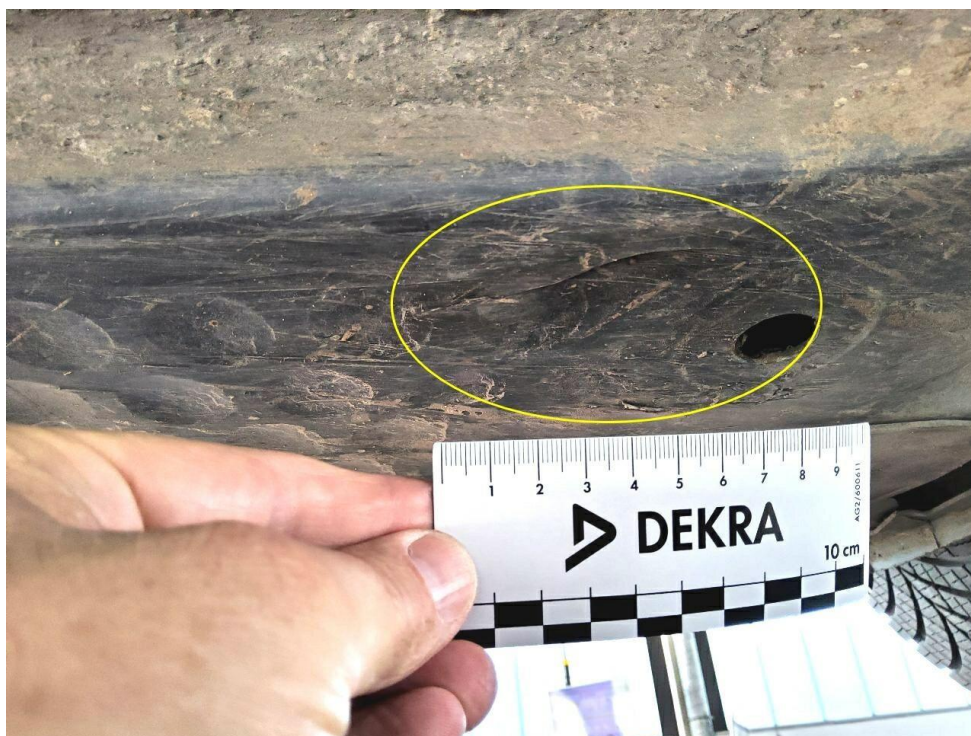
Bild 13 : Unterbodenverkleidung Mitte rechts und links gebrochen

Bild 14 : Unterbodenverkleidung Mitte rechts und links gebrochen
