DEKRA Automobil GmbH

Staatsanwaltschaft Neubrandenburg
Neustrelitzer Str. 120
17033 Neubrandenburg

Bewertungsgutachten

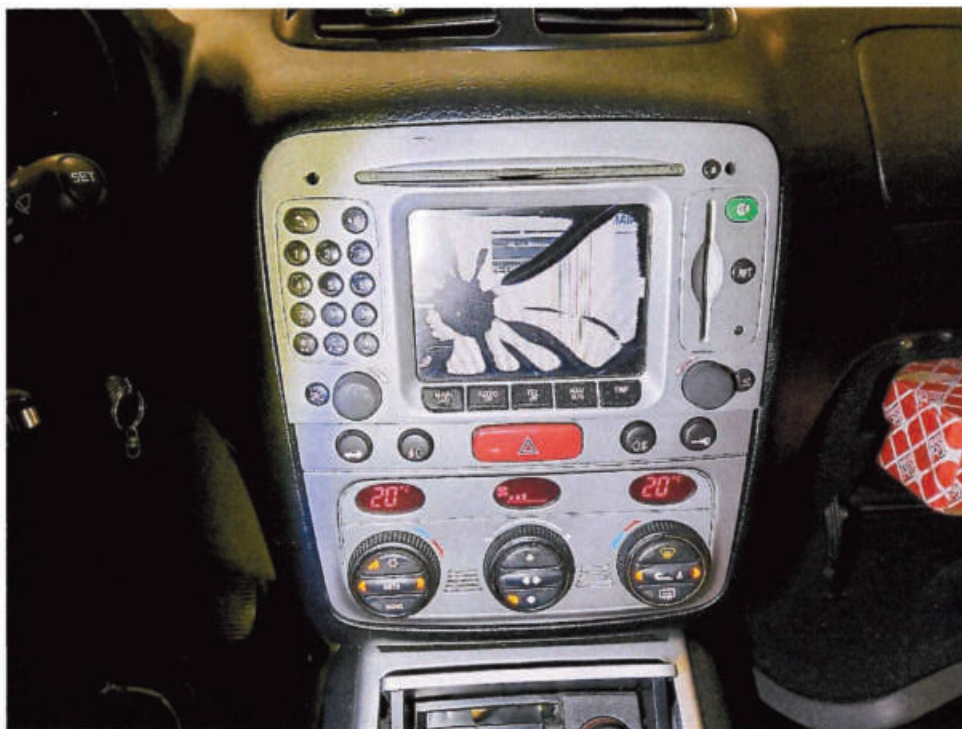
Bild 7 : Radio/Navi Display, beschädigt

Inspektion, Nachweis fehlt, erneuern; Radio/Navi Display, beschädigt, erneuern (Bild 7); Innenraum, verschmutzt, reinigen; Blinkleuchte seitlich rechts Lichtscheibe, fehlt, erneuern; Bordspannung, zu gering, prüfen und Befund festlegen, Schadenerweiterung möglich; Stoßfänger vorne Lackierung, zerkratzt, smart repair; Motorhaube, verformt, instandsetzen und lackieren mit Lackaufbau (Bild 8); Dach, mehrfach eingedellt, instandsetzen und lackieren mit Lackaufbau (Bild 9); Dachrahmen links, mehrfach eingedellt, instandsetzen und lackieren mit Lackaufbau (Bild 10); Tür vorne links, verformt, instandsetzen und lackieren mit Lackaufbau (Bild 11); Seitenteil hinten links, mehrfach eingedellt, drücken; Heckdeckel, mehrfach eingedellt, drücken; Tür vorne rechts, verformt, instandsetzen und lackieren mit Lackaufbau (Bild 12); Kotflügel vorne rechts, verformt, instandsetzen und lackieren mit Lackaufbau (Bild 13); Lackvorbereitung;

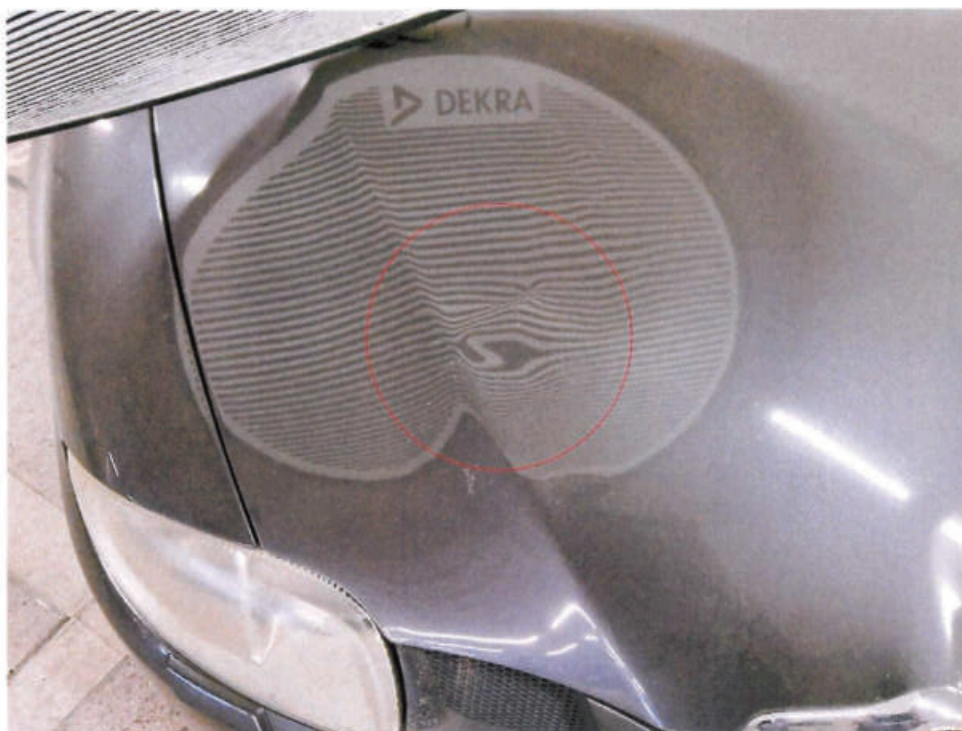
Bild 8 : Motorhaube, verformt, instandsetzen und lackieren mit Lackaufbau

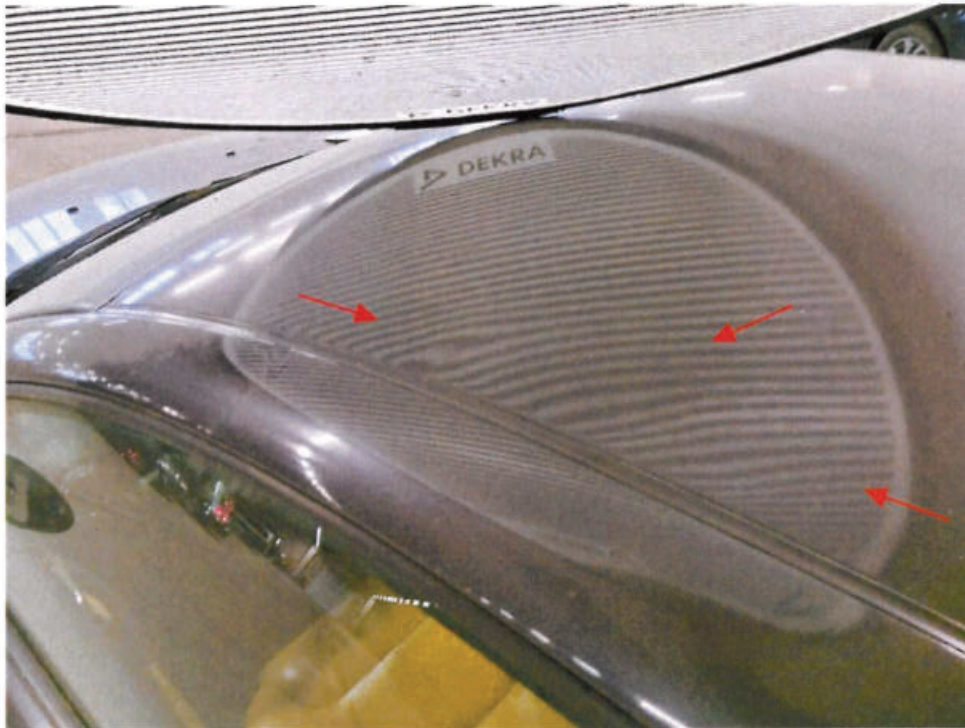
Bild 9 : Dach, mehrfach eingedellt, instandsetzen und lackieren mit Lackaufbau

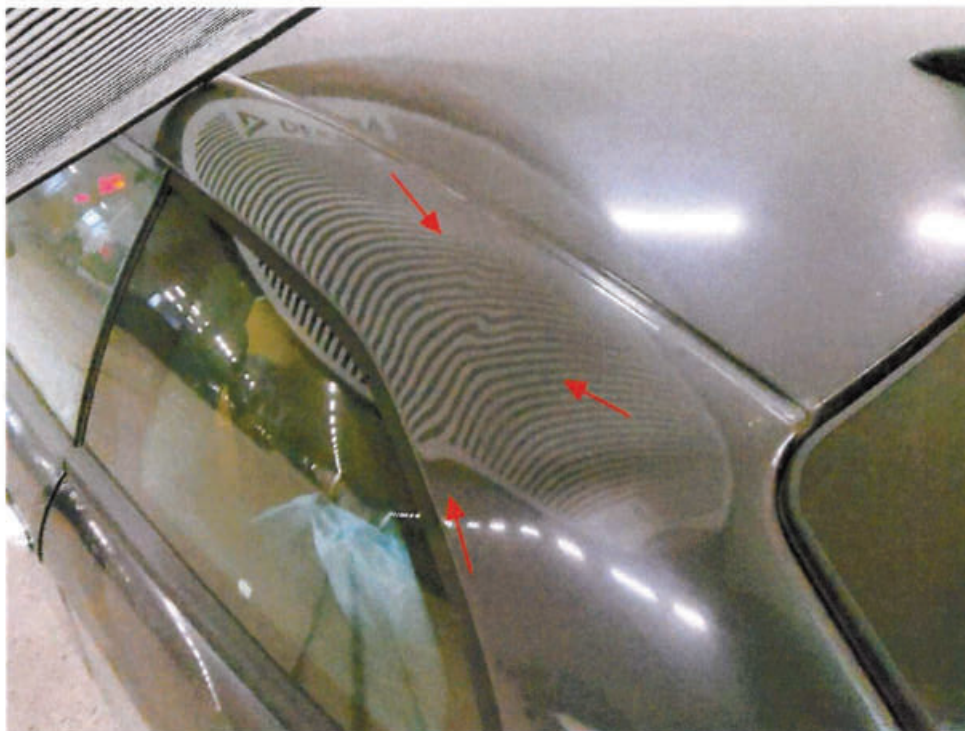
Bild 10 : Dachrahmen links, mehrfach eingedellt, instandsetzen und lackieren mit Lackaufbau

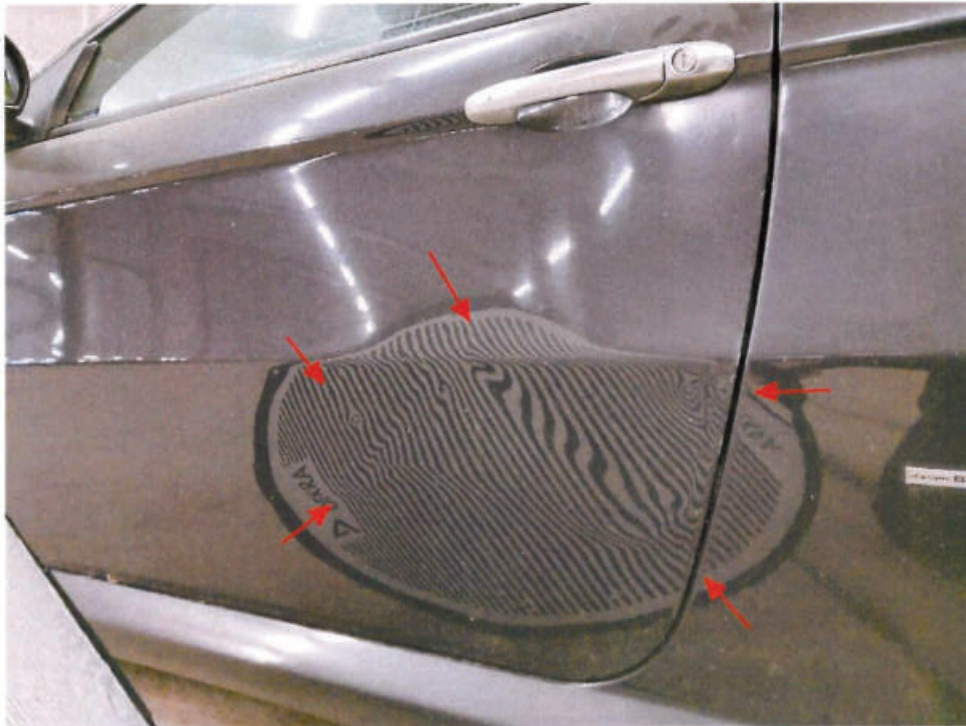
Bild 11 : Tür vorne links, verformt, instandsetzen und lackieren mit Lackaufbau

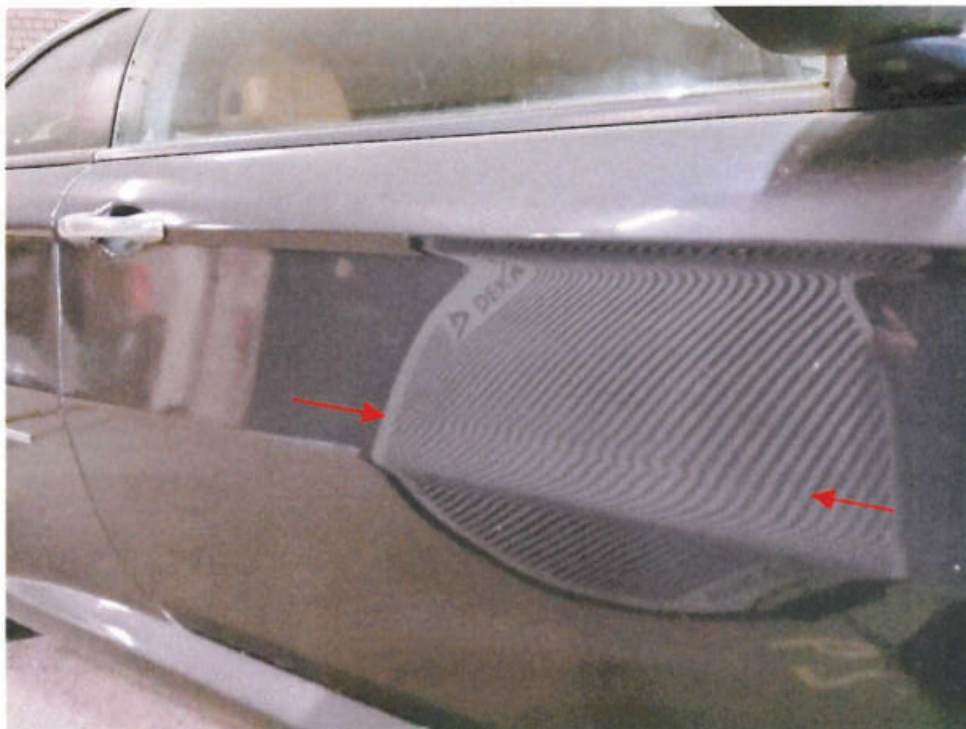
Bild 12 : Tür vorne rechts, verformt, instandsetzen und lackieren mit Lackaufbau

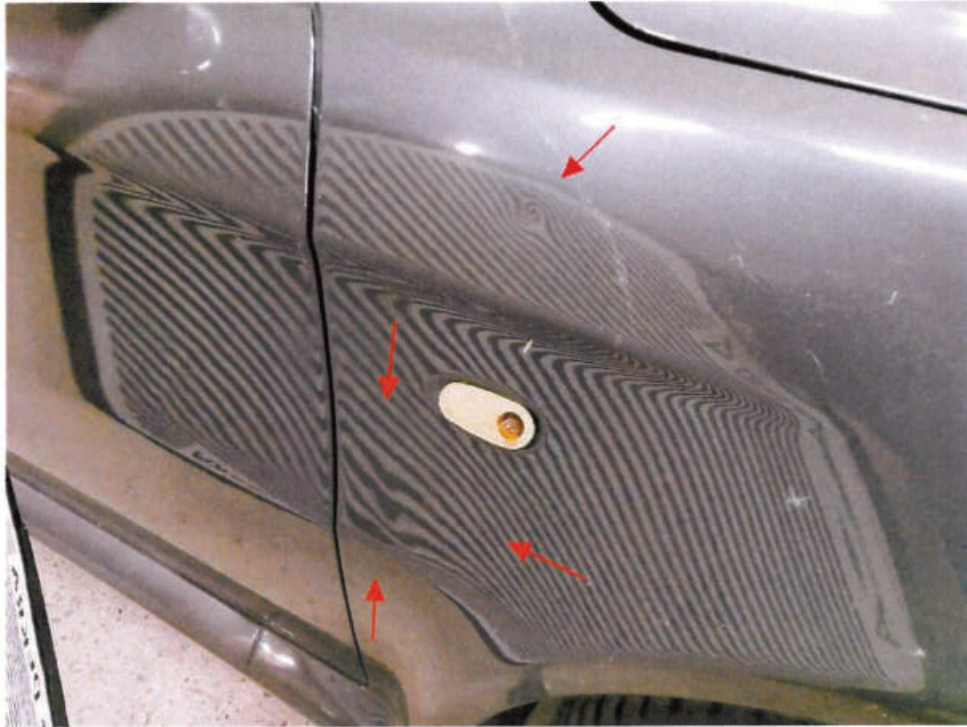
Bild 13 : Kotflügel vorne rechts, verformt, instandsetzen und lackieren mit Lackaufbau
