Auftrag

Entsprechend Ihres Auftrages vom 27.03.2024 wurde ein Bewertungsgutachten zum Händlereinkaufswert und -verkaufswert erstellt. Die Auftragserteilung erfolgte telefonisch. Auftragsgemäß erfolgt die Bewertung zum Stichtag 08.04.2024.

Fahrzeugart	Personenkraftwagen
Hersteller	VW
Marke	Volkswagen
Typ / Verkaufsbezeichnung	VACCXXBX0 / Golf Variant 1.6 TDI BlueMotion Technology Comfortline
Aufbauart	Kombi
HSN / TSN	0603 / B0C
Fahrzeug-Ident.-Nr.	WVWZZZAUZFP578555
Türen	5
Sitzplätze	5
Farbe	Silber
Lackierung	Metallic
Polster / Farbe	Stoff / Schwarz
Energiequelle / Kraftstoff	Diesel
Motorart / Zylinderanzahl	Reihenmotor / 4
Getriebe / Gänge	Schaltgetriebe / 5
Felgen	Stahl ohne Radzierblende
Km-Stand abgelesen	137.832

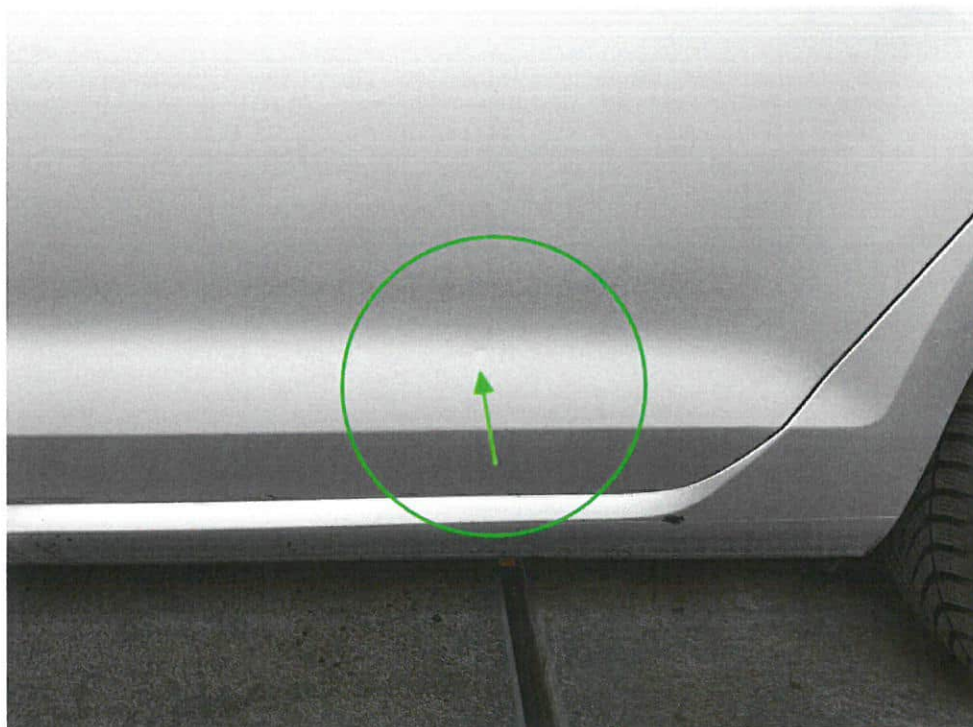
Hagelschaden, instandsetzen (Bild 16); Tür hinten links Lackierung, verschrammt, lackieren mit Lackaufbau (Bild 5); Seitenteil hinten links Lackierung, verschrammt, lackieren (Bild 6); Seitenteil hinten rechts Lackierung, verschrammt, lackieren (Bild 7, 8); Stoßfänger hinten Lackierung, verschrammt, lackieren (Bild 11); Außenspiegel rechts Lackierung, verschrammt, lackieren (Bild 12); Stoßfänger vorne Lackierung, viele Steinschläge, lackieren (Bild 10); Motorhaube Lackierung, viele Steinschläge, lackieren (Bild 13); Sitz vorne rechts Sitzbezug, verschmutzt, reinigen (Bild 14); Lackvorbereitung.

Bild 5 : Tür hinten links Lackierung, verschrammt, lackieren mit Lackaufbau

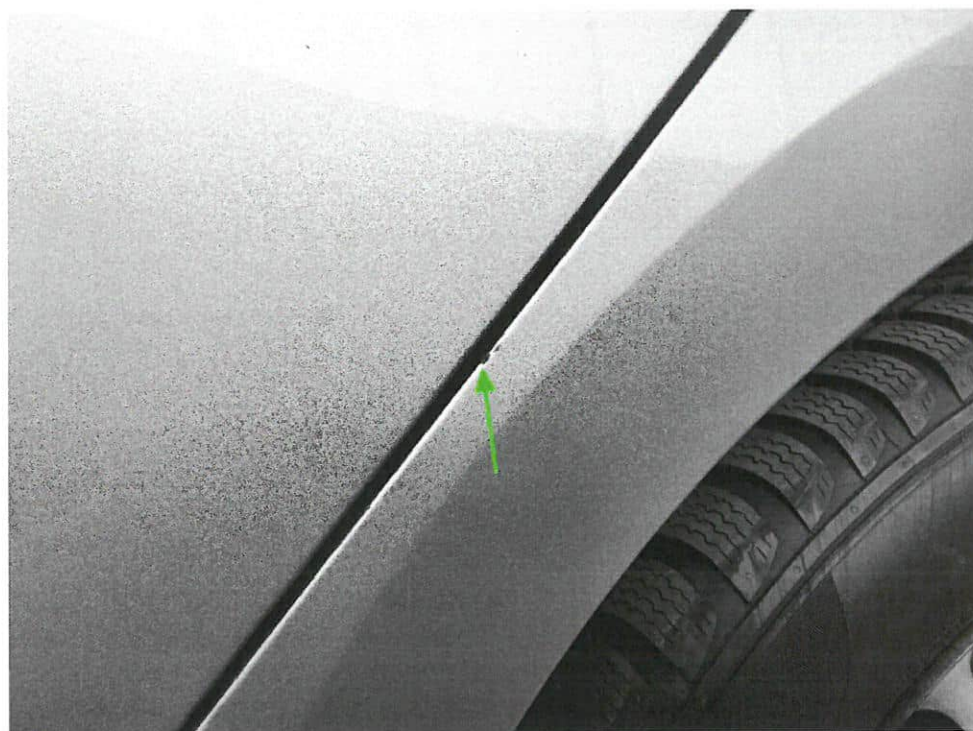
Bild 6 : Seitenteil hinten links Lackierung, verschrammt, lackieren

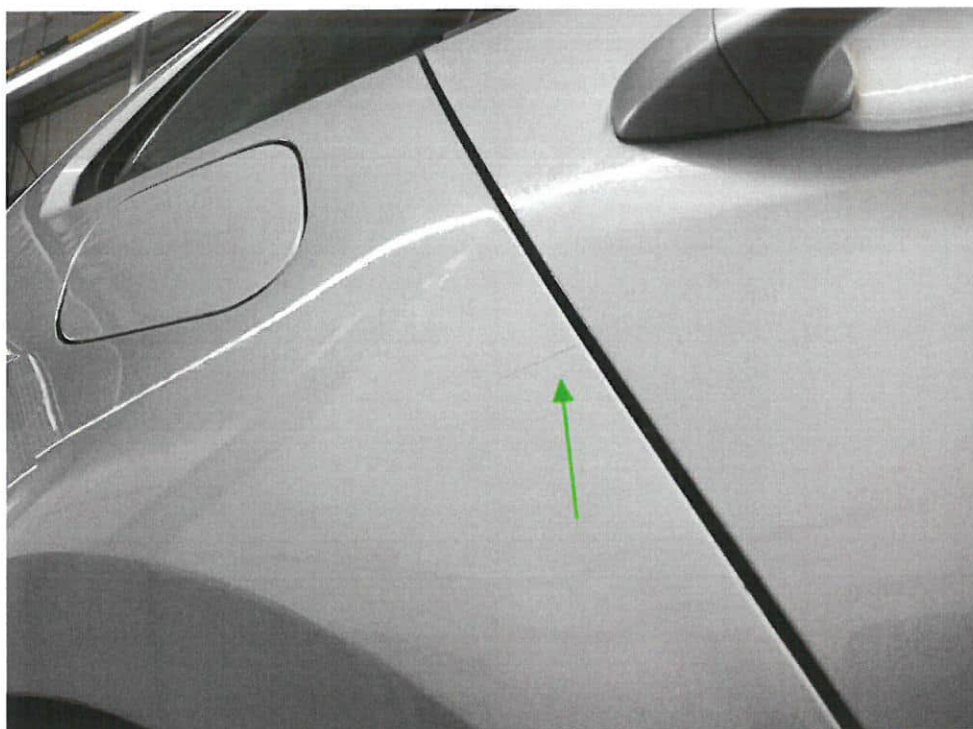
Bild 7 : Seitenteil hinten rechts Lackierung, verschrammt, lackieren

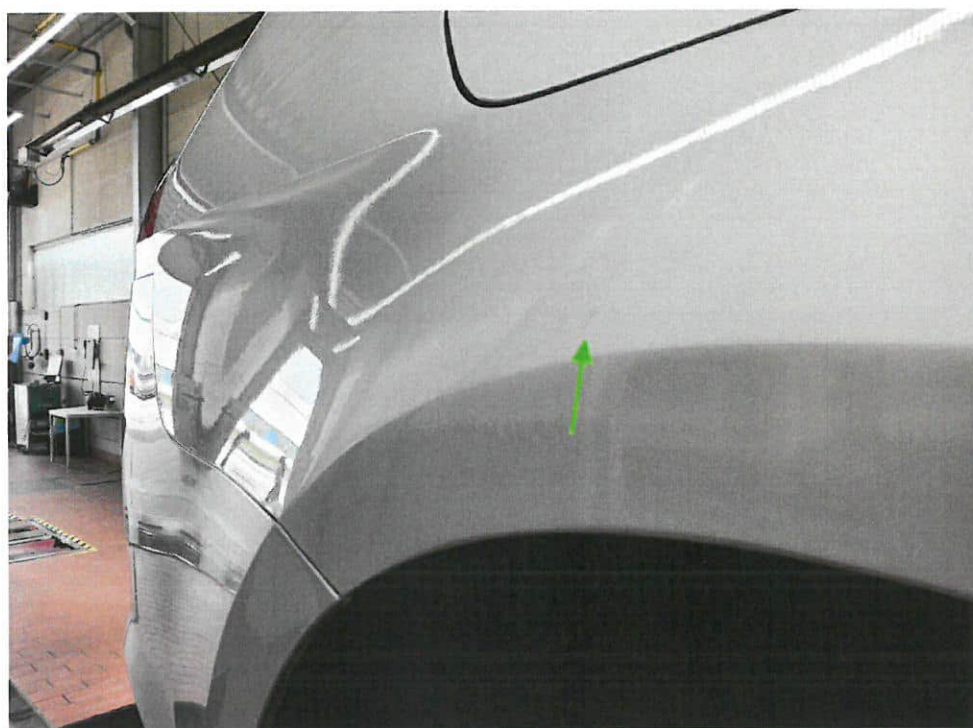
Bild 8 : Seitenteil hinten rechts Lackierung, verschrammt, lackieren

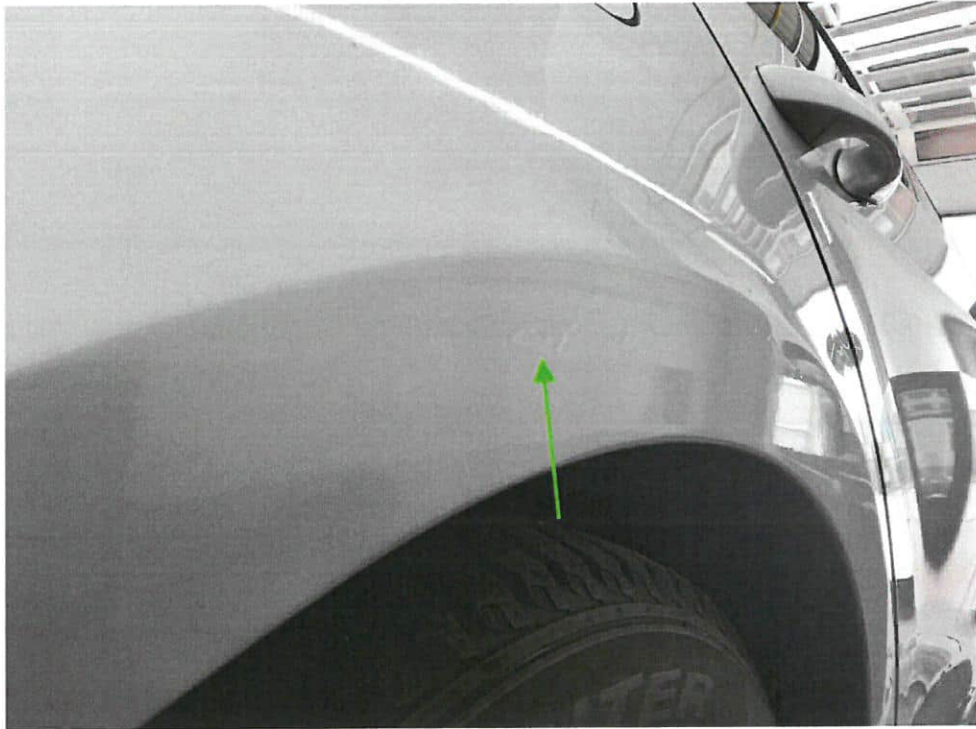
Seitenteil hinten rechts
Ohne weitergehende Untersuchungen wurde nach dem Umfang der festgestellten Nachlackierungen und der Ausführungsqualität nach sachverständigem Ermessen (*kein*) merkantiler Minderwert angesetzt. Es wurde eine optische Überprüfung auf Vorschäden und eine Lackschichtdickenmessung vorgenommen. Die augenscheinliche Überprüfung sowie die Lackschichtdickenmessung ergaben keine Hinweise auf Nachlackierungen, Instandsetzungsarbeiten oder reparierte Vorschäden.

Bild 9 : Seitenteil nachlackiert

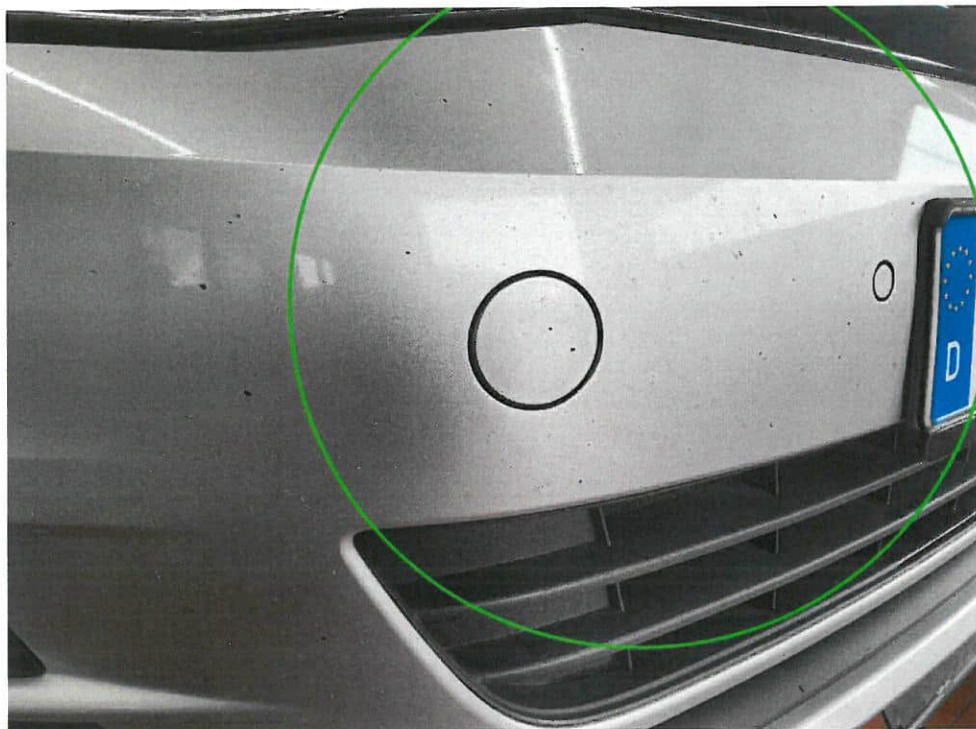
Bild 10 : Stoßfänger vorne Lackierung, viele Steinschläge, lackieren

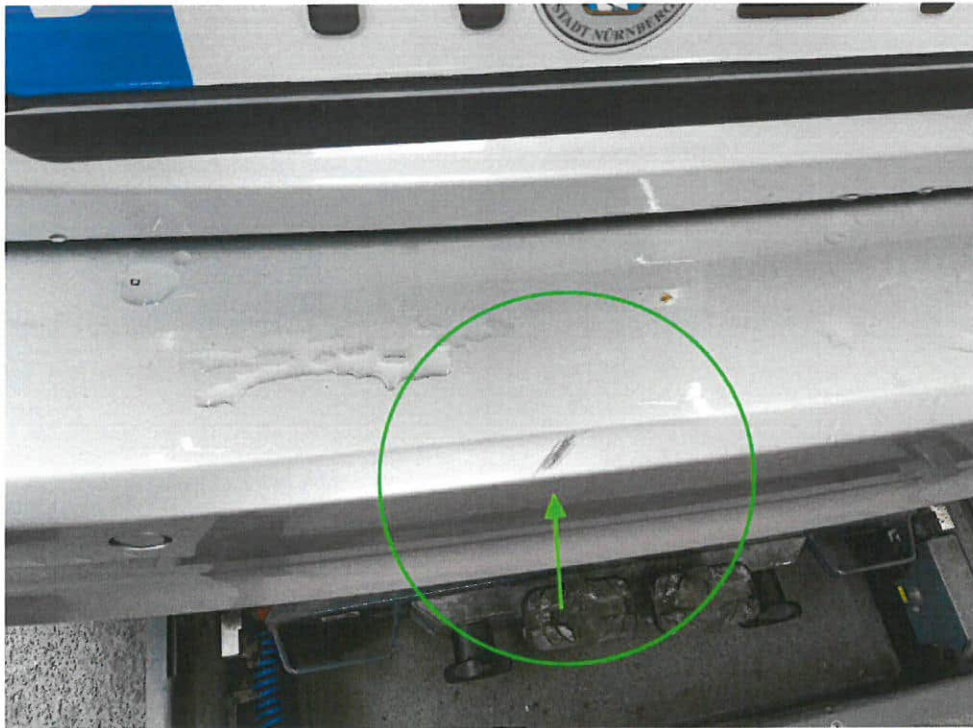
Bild 11 : Stoßfänger hinten Lackierung, verschrammt, lackieren

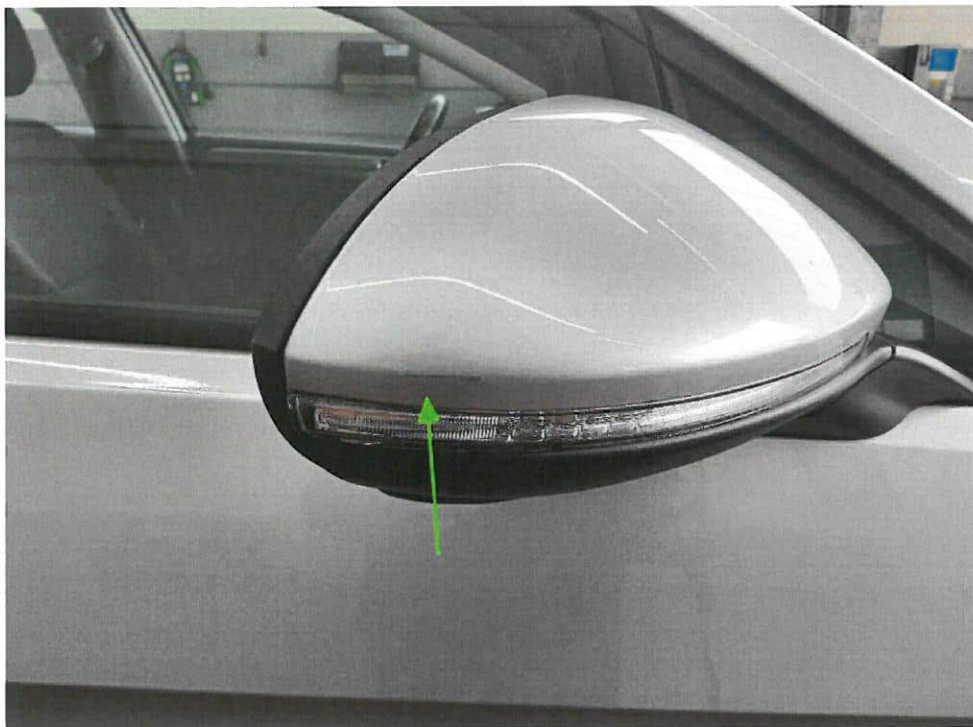
Bild 12 : Außenspiegel rechts Lackierung, verschrammt, lackieren

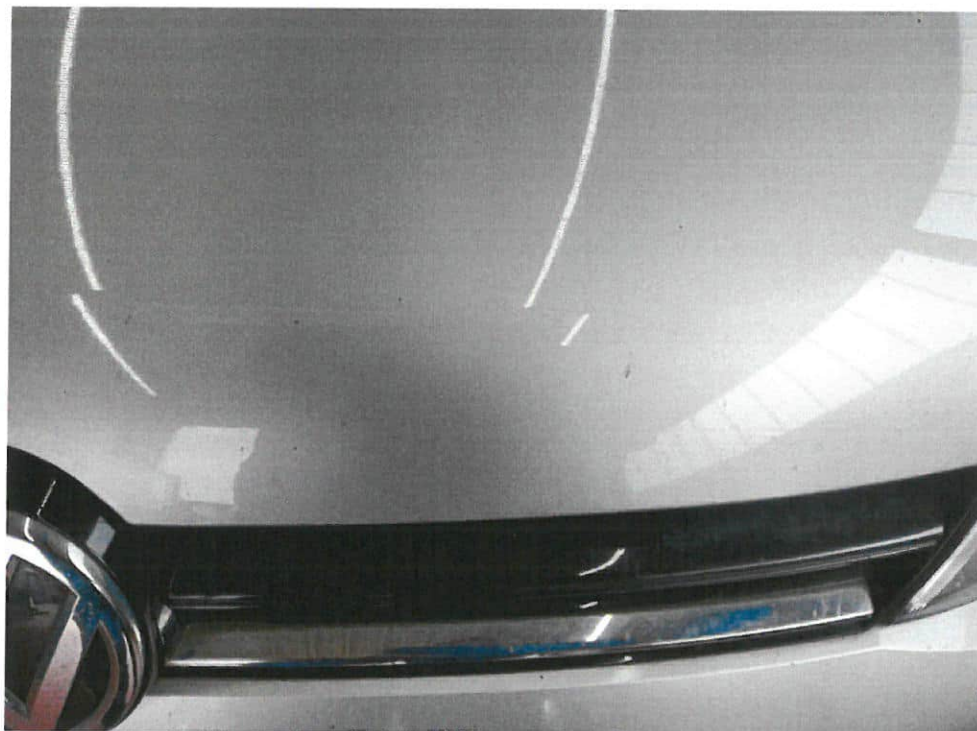
Bild 13 : Motorhaube Lackierung, viele Steinschläge, lackieren

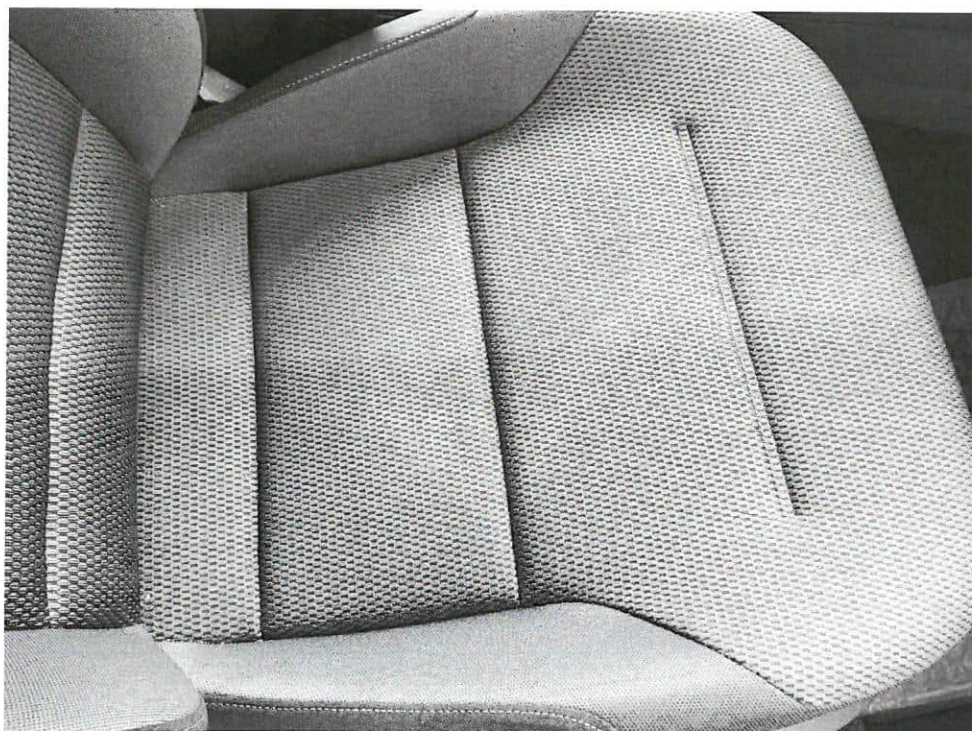
Bild 14 : Sitz vorne rechts Sitzbezug, verschmutzt, reinigen

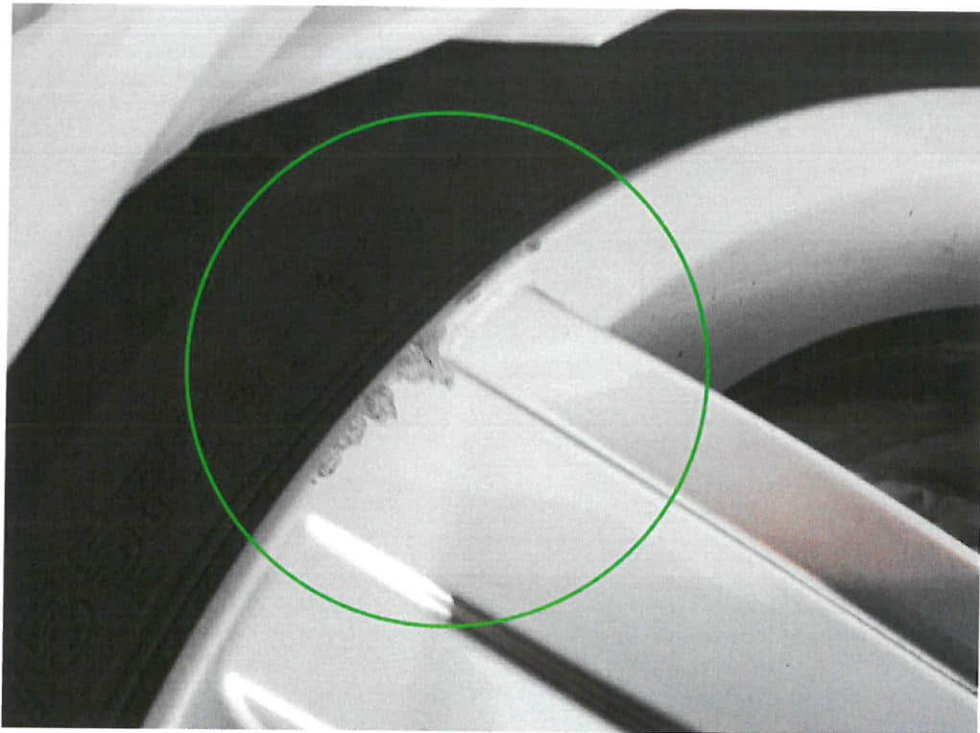
Felge vorne links Lackierung, verschrammt, Gebrauchsspur (Bild 15).

Bild 15 : Felge vorne links Lackierung, verschrämmt, Gebrauchsspur

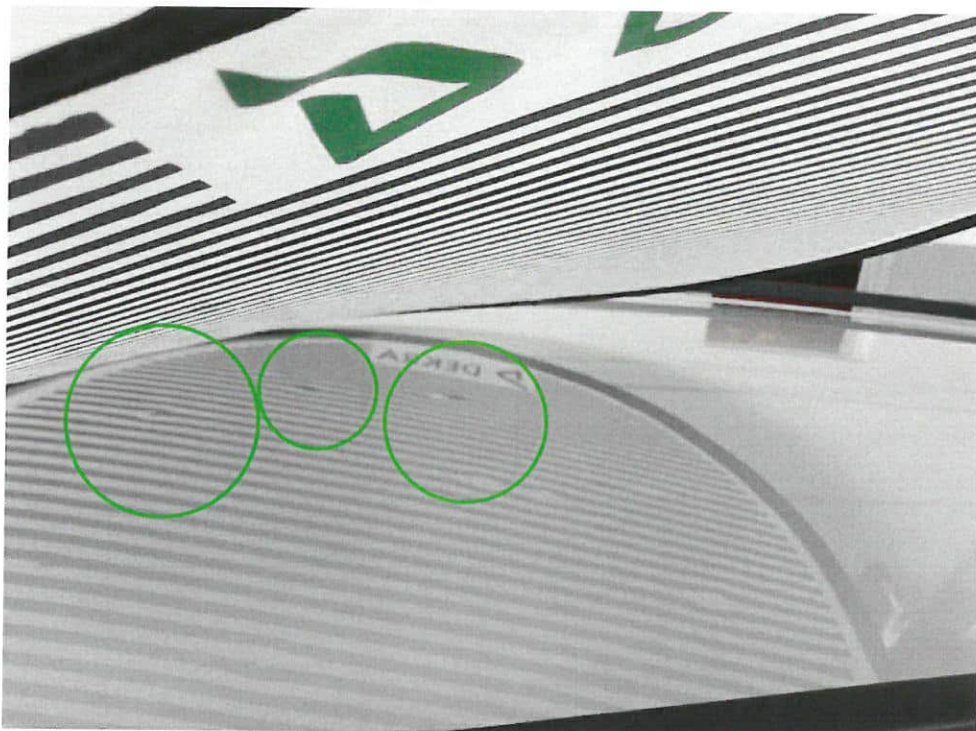
Bild 16 : Hagelschaden
