Wertgutachten

821200297

Fahrzeugart	Pkw
Aufbauart	Kombilimousine
Fabrikat	Ford
Typ / Untertyp	Mondeo Turnier / Trend
KBA-Nummer	8566/421
Fahrzeug-Ident-Nummer	
	identifiziert anhand nach Aktenlage
Baujahr	2001
Hubraum / Leistung	1.998 cm ³ / 85 kW
Motor	Motor 2,0 Ltr. - 85 kW 16V DI TD KAT
Motorart / Zylinder / Motorbauart	Diesel / 4 / Reihenmotor
Antriebsart	
Anzahl Achsen	2
Laufleistung abgelesen	0 km
Farbe	kristall-silber-metallic
Allgemeinzustand	verschimmelt
Zustand des Innenraumes	zugemüllt
Besichtigungszustand	unzerlegt
Verkehrssicherheit	nicht verkehrssicher
Vorschäden	- Fahrzeug verschlossen - keine Fahrzeugpapiere - Fahrzeug verschlampt, vermüllt, verschimmelt - Scheinwerfer beschädigt, beide Stoßfänger beschädigt - vorderer Kotflügel und Tür hinten links eingedrückt - 4 unterschiedliche Reifen, 2 verschiedene Felgen, 3 Reifen falsch oder beschädigt

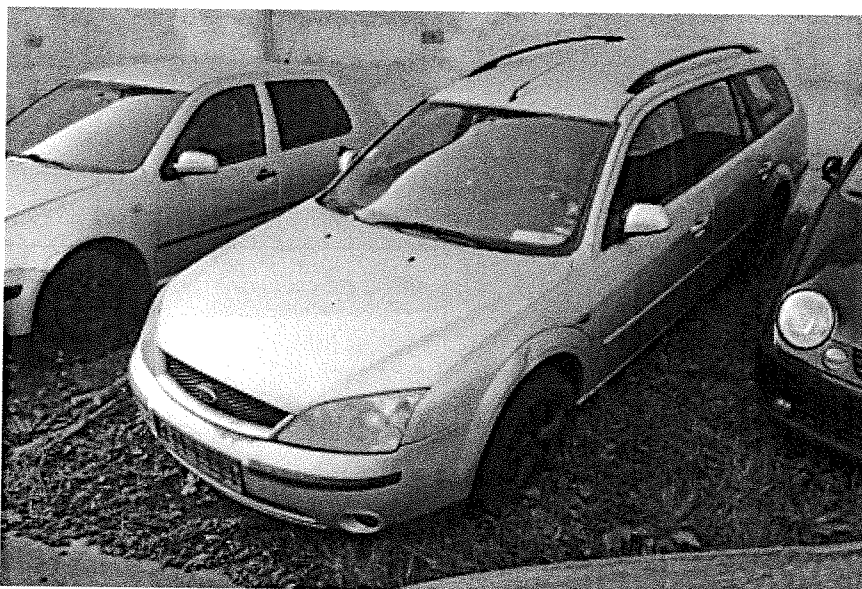
Das Fahrzeug befand sich zum Besichtigungszeitpunkt in einem verschimmelten Zustand. Zum Besichtigungszeitpunkt war das Fahrzeug nicht verkehrssicher.

- Fahrzeug verschlossen
- keine Fahrzeugpapiere
- Fahrzeug verschlampt, vermüllt, verschimmelt
- Scheinwerfer beschädigt, beide Stoßfänger beschädigt
- vorderer Kotflügel und Tür hinten links eingedrückt
- 4 unterschiedliche Reifen, 2 verschiedene Felgen, 3 Reifen falsch oder beschädigt
