Gutachten-Nr. 3337103

Datum: 20.03.2024

Fahrzeugbewertung

HERSTELLER: VW
TYP: GOLF VI
AUSFÜHRUNG: GOLF 1.6 TDI DPF TRENDLINE
FAHRZEUG IDENT NR: WVWZZZ1KZBW210464

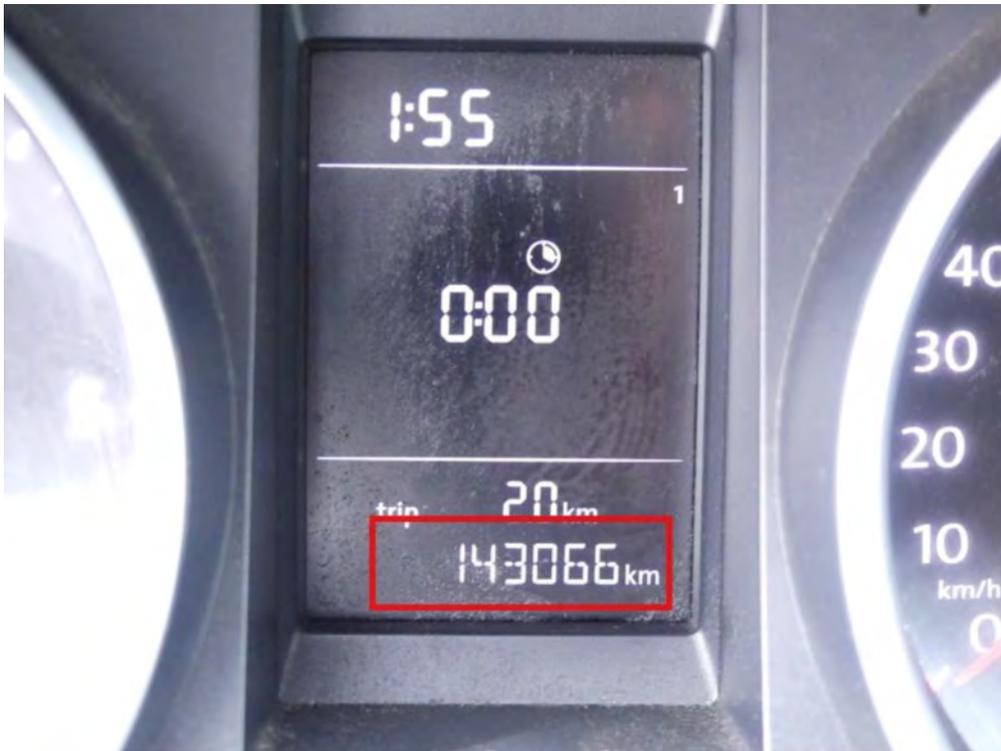
Bild 7

Gesamtleistung
in Kilometer

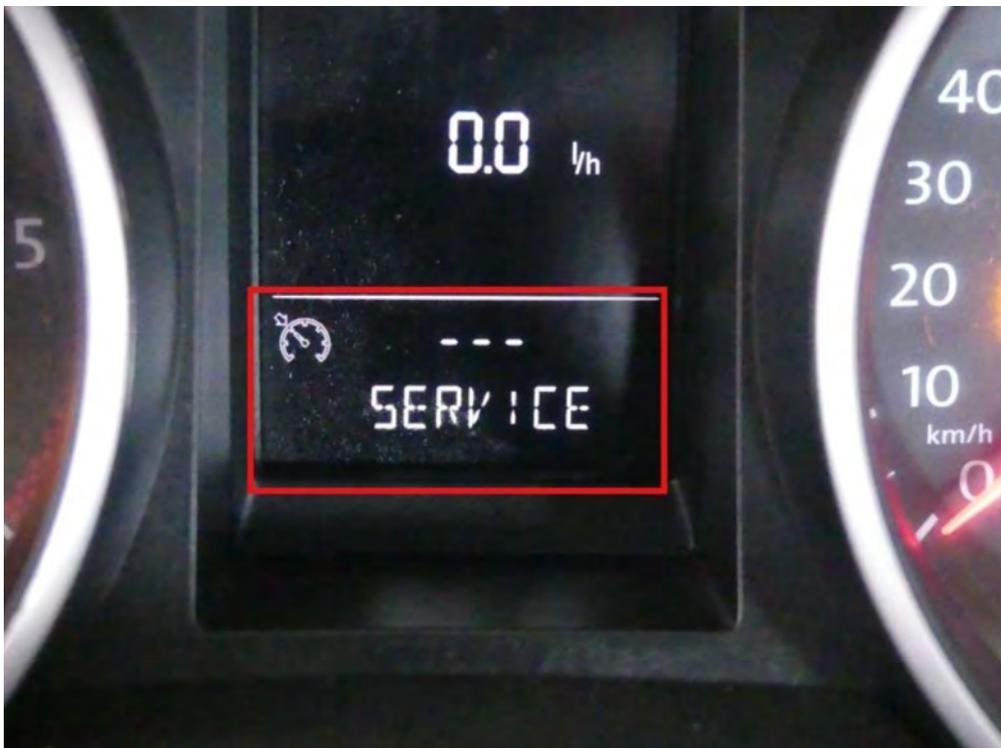
Bild 8

Service fällig

- FAHRZEUGINNENRAUM VERSCHMUTZT REINIGEN
- FRONTSCHIEBE STEINSCHLAG ERNEUERN
- HECKDECKEL DELLEN/LACKMANGEL SMART REPAIR
- LADERAUMVERKLEIDUNG HI GEBROCHEN - ERN.
- SCHWELLER RECHTS INST. UND LACKIEREN
- SERVICE AKTUELL FÄLLIG - DURCHFÜHREN
- SERVICEKLAPPEN FÜR HECKDECKELVERKL. ERN.
- STOßFÄNGER HINTEN KRATZER SMART REPAIR
- STOßFÄNGER VORNE ERNEUERN
- UNTERFAHRSCHUTZ BESCHÄDIGT ERNEUERN
- ZAHNRIEMEN FÄLLIG - ERNEUERN

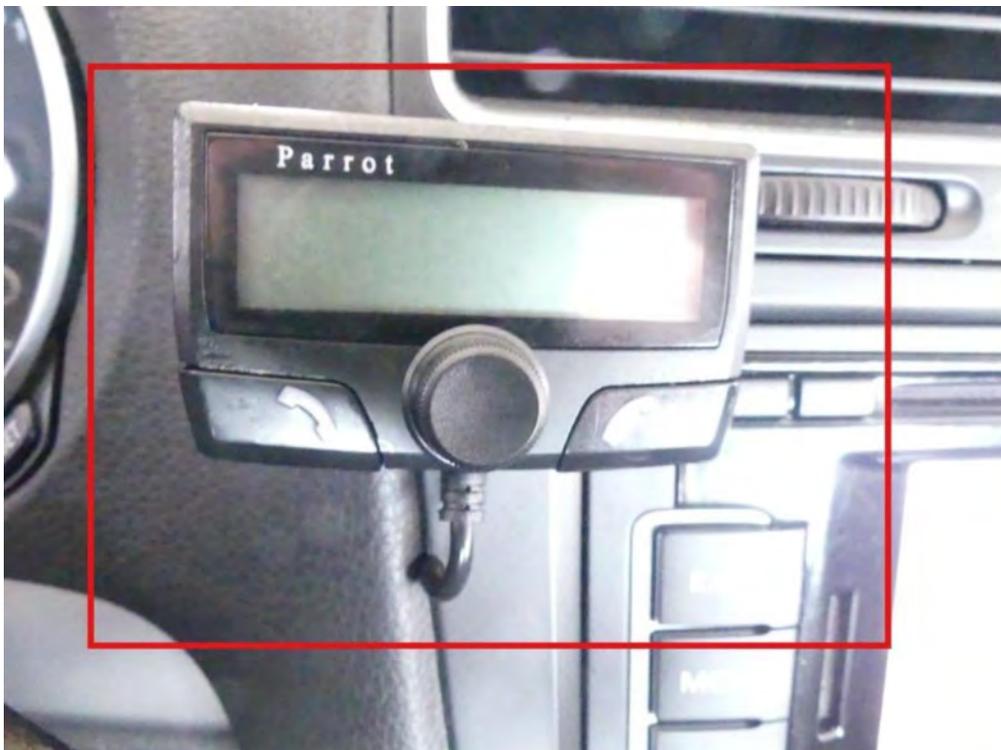
Bild 10

Nachträgliche
Ausrüstung einer
Freisprecheinrichtung

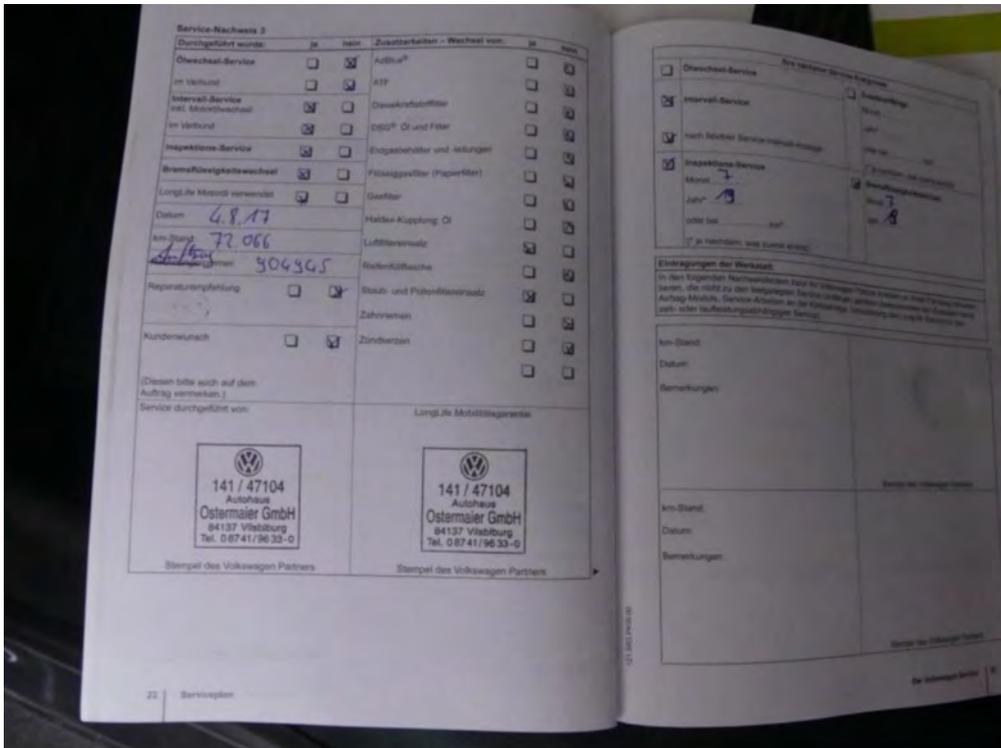
Bild 15

Letzter Serviceeintrag

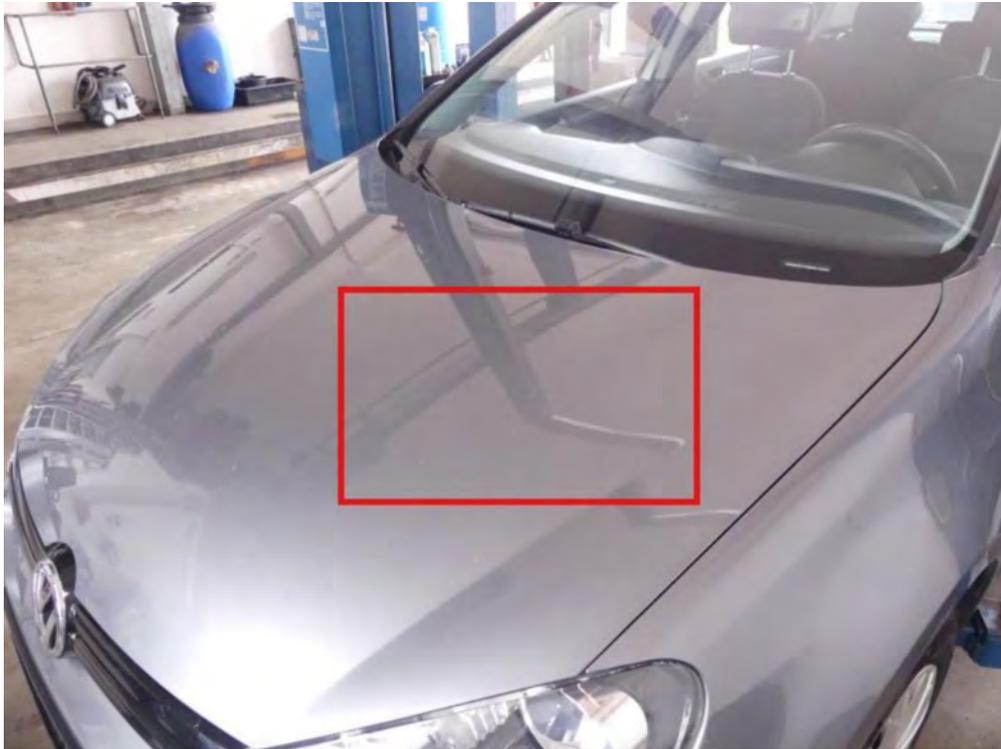
Bild 21

Motorhaube mit
Lackschäden
(Gebrauchsspur)

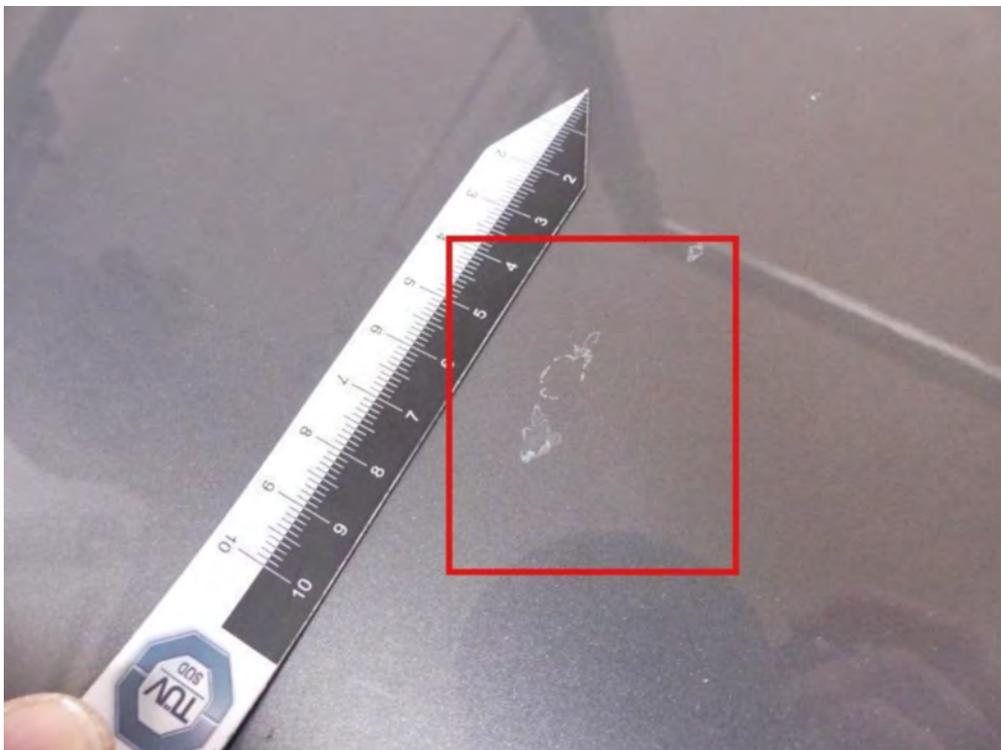
Bild 22

Detailansicht:
Lackschaden
Motorhaube
(Gebrauchsspur)

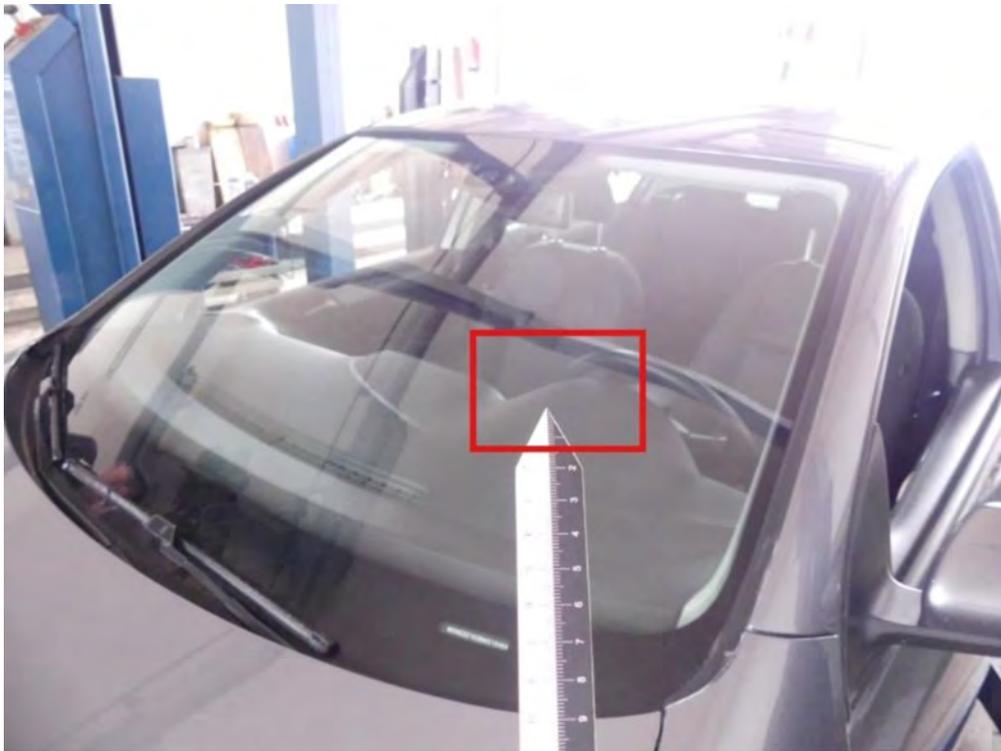
Bild 23

Die Frontscheiben
ist beschädigt
(Steinschlag)

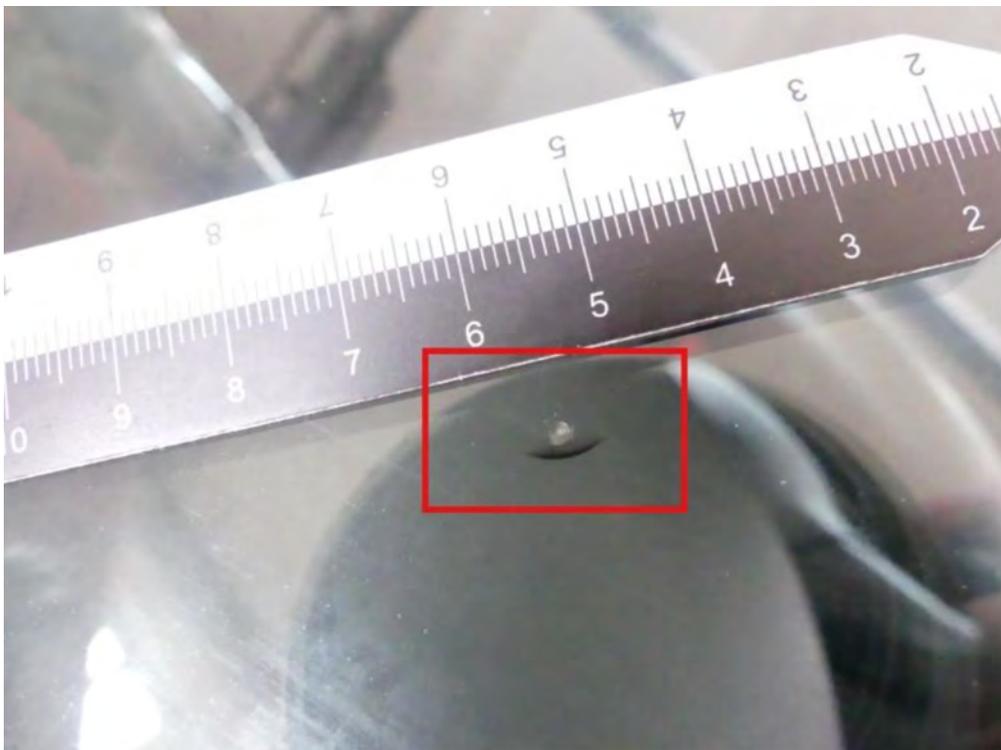
Bild 24

Detailansicht:
Steinschlag

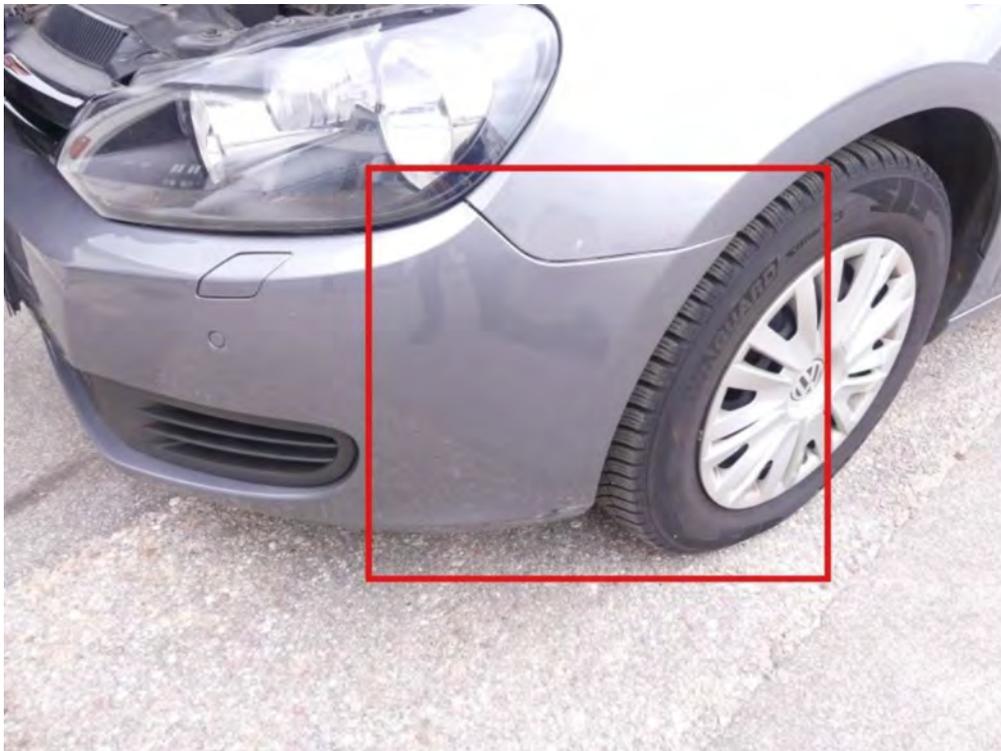
Bild 25

Der vordere Stoßfänger ist auf der linken Fahrzeugseite beschädigt

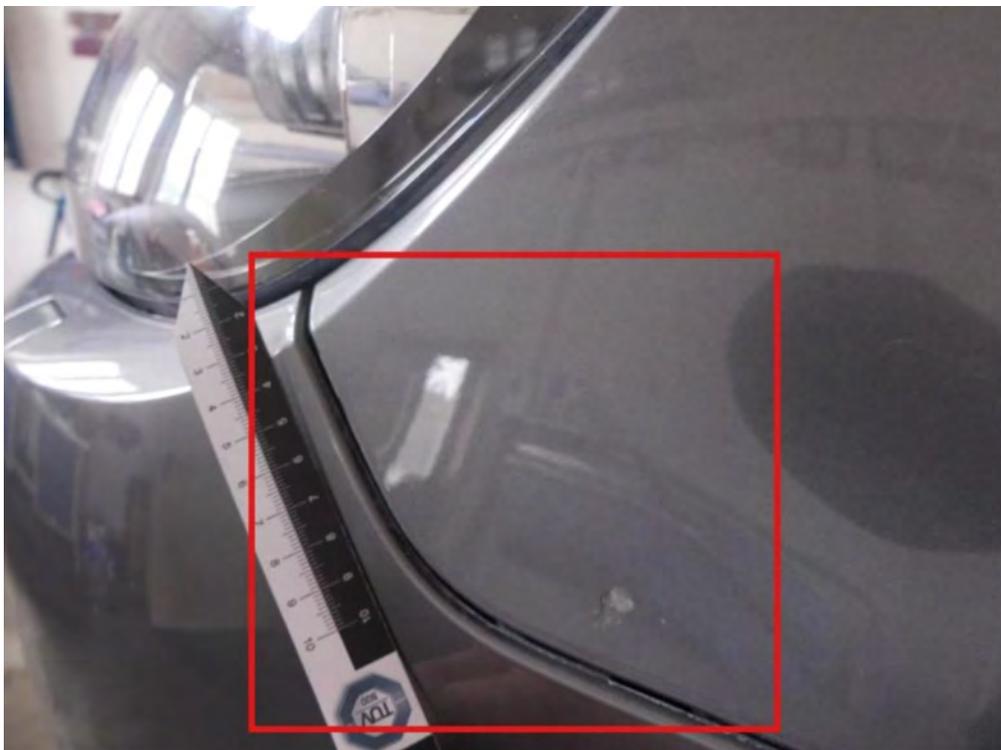
Bild 26

Der Spaltmaßverlauf vom vorderen Stoßfänger zum Kotflügel vorne links ist außerhalb der Toleranz

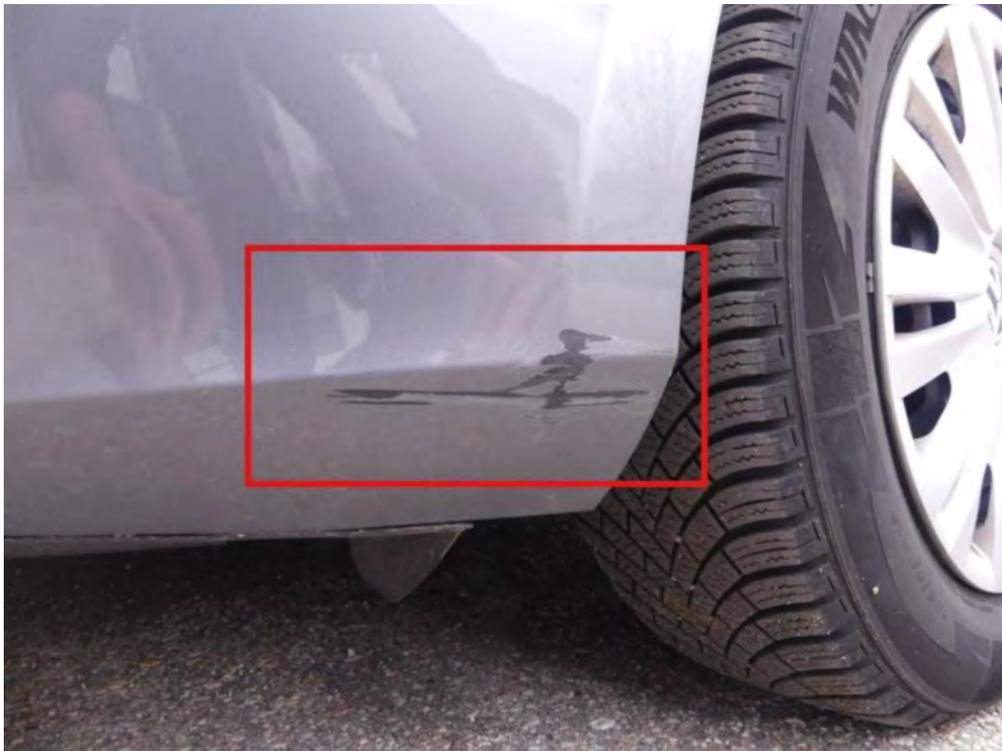
Bild 27

Der Stoßfänger vorne links ist im unteren Bereich verschrammt

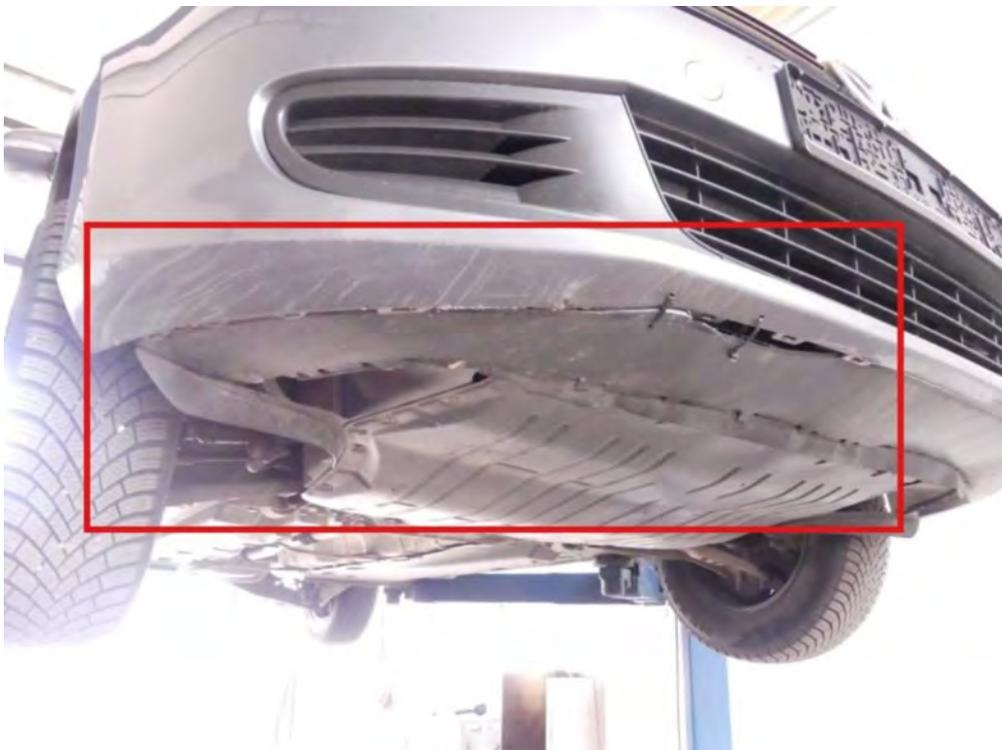
Bild 28

Der vordere Stoßfänger ist auf der rechten Fahrzeugseite beschädigt

Der Unterfahrschutz ist beschädigt

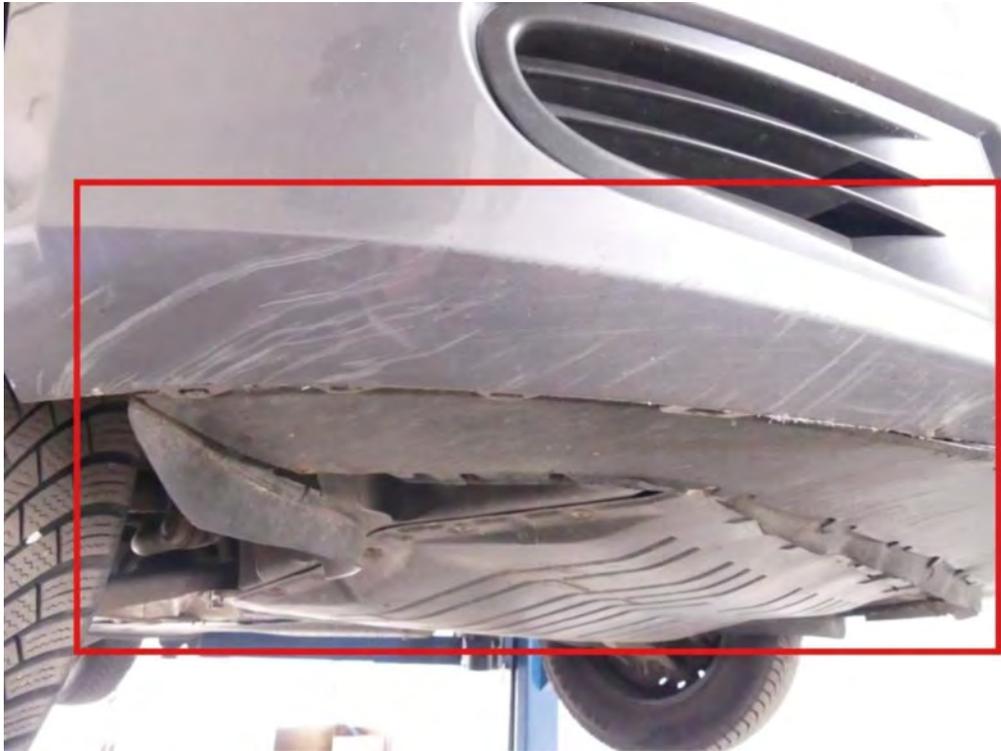
Bild 29

Detailansicht:
Stoßfänger vorne
rechts unten mit
Unterfahrschutz

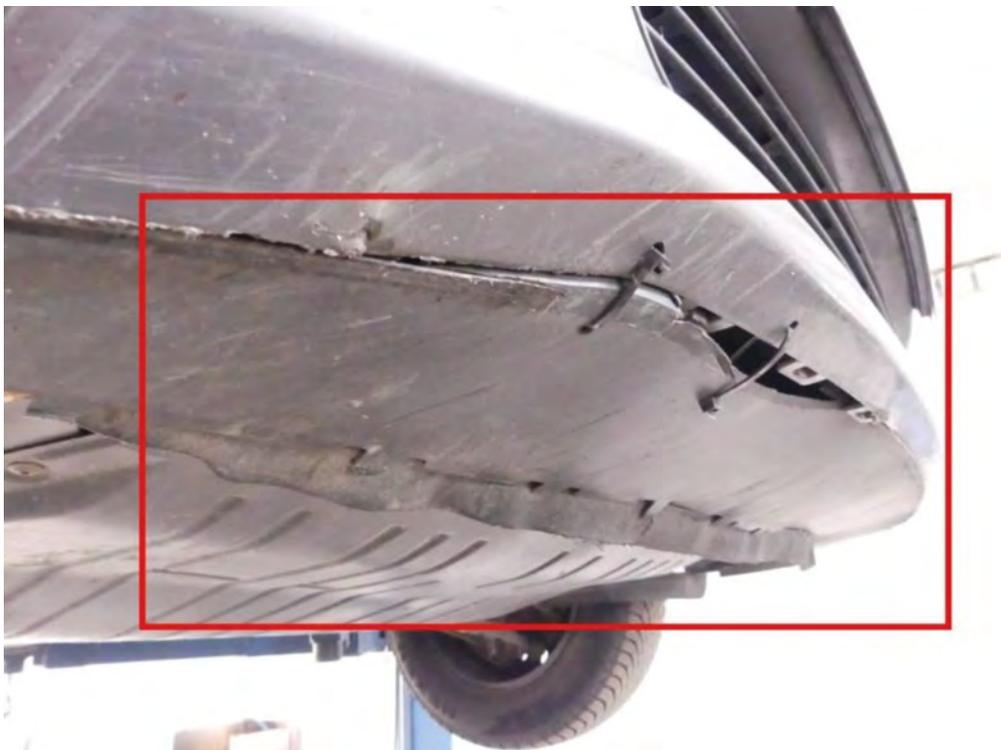
Bild 30

Detailansicht:
Stoßfänger vorne
rechts unten mit
Unterfahrschutz

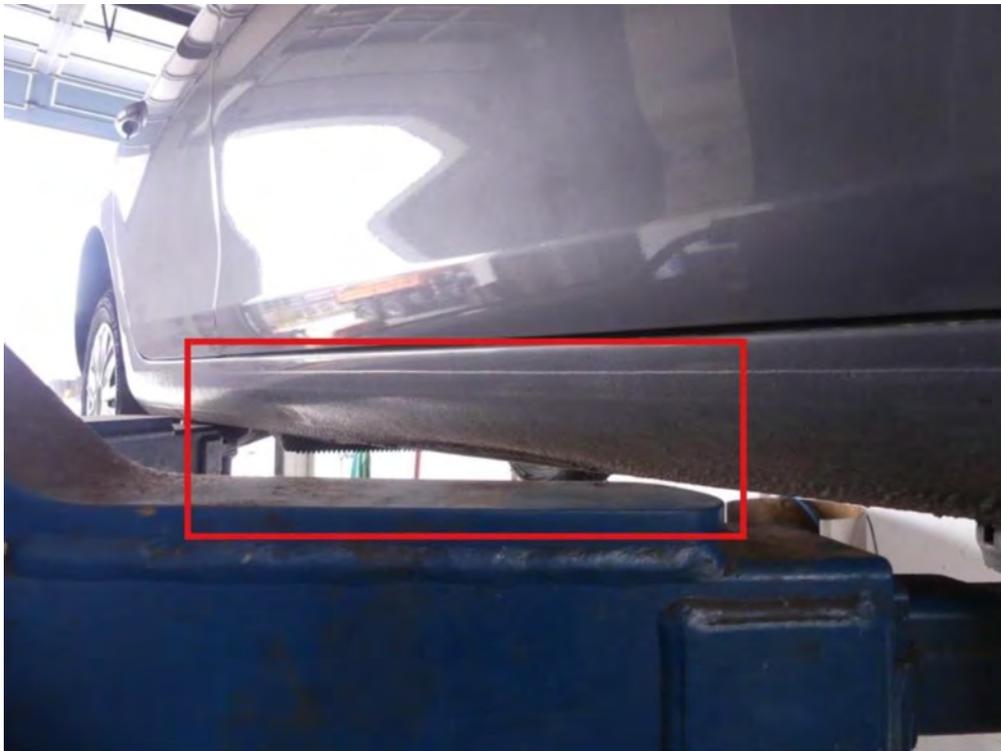
Bild 31

Der Seitenschweller ist auf der rechten Fahrzeugseite deformiert

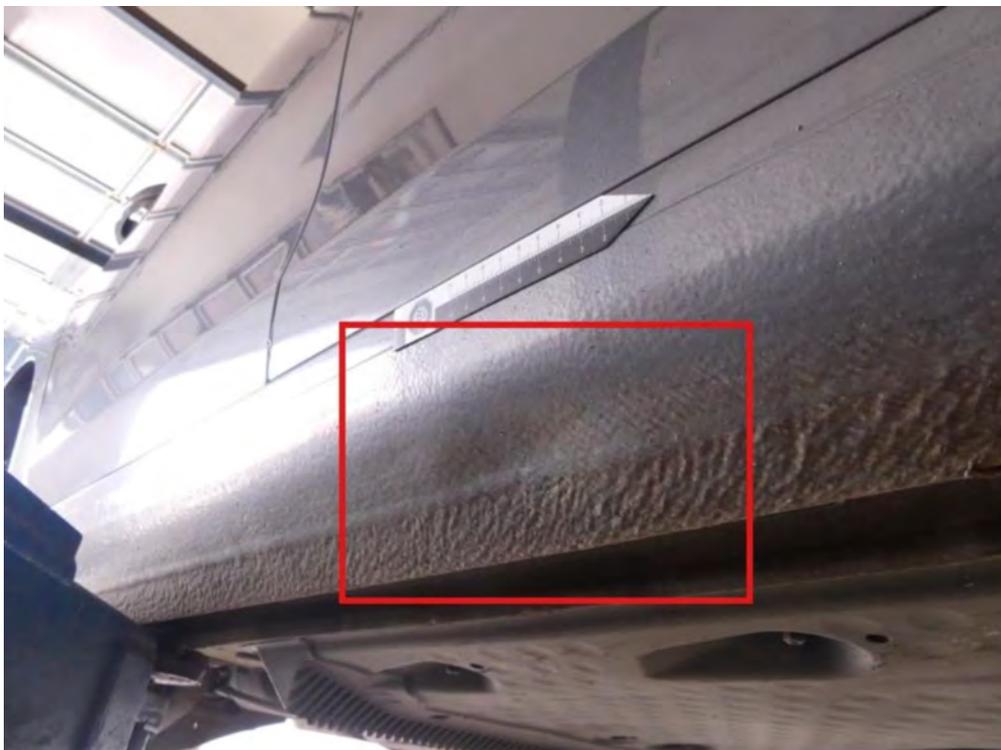
Bild 32

Detailansicht:
Deformation am
Seitenschweller
rechts

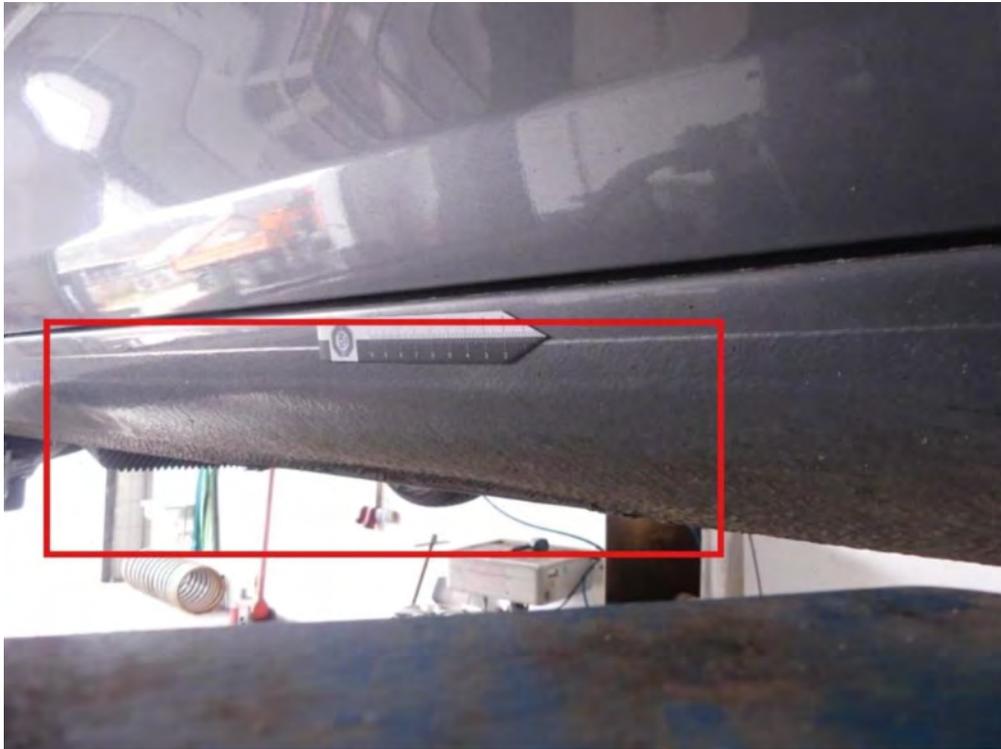
Bild 33

Detailansicht:
Deformation am
Seitenschweller
rechts

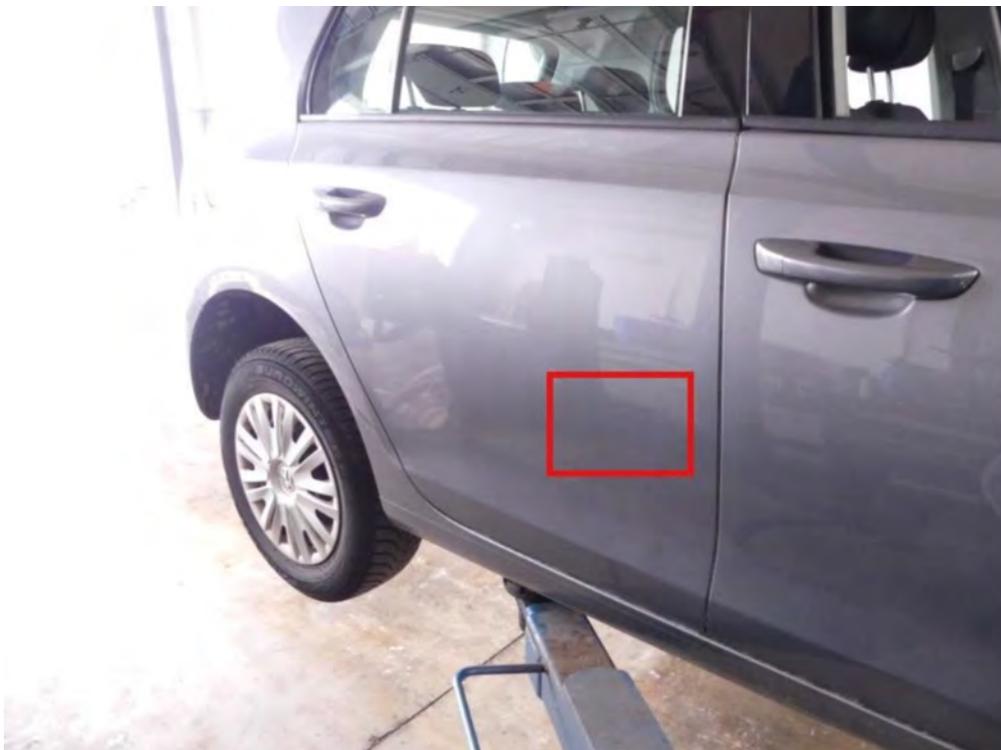
Bild 34

Die Tür hinten
rechts ist leicht
eingedellt
(Gebrauchsspur)

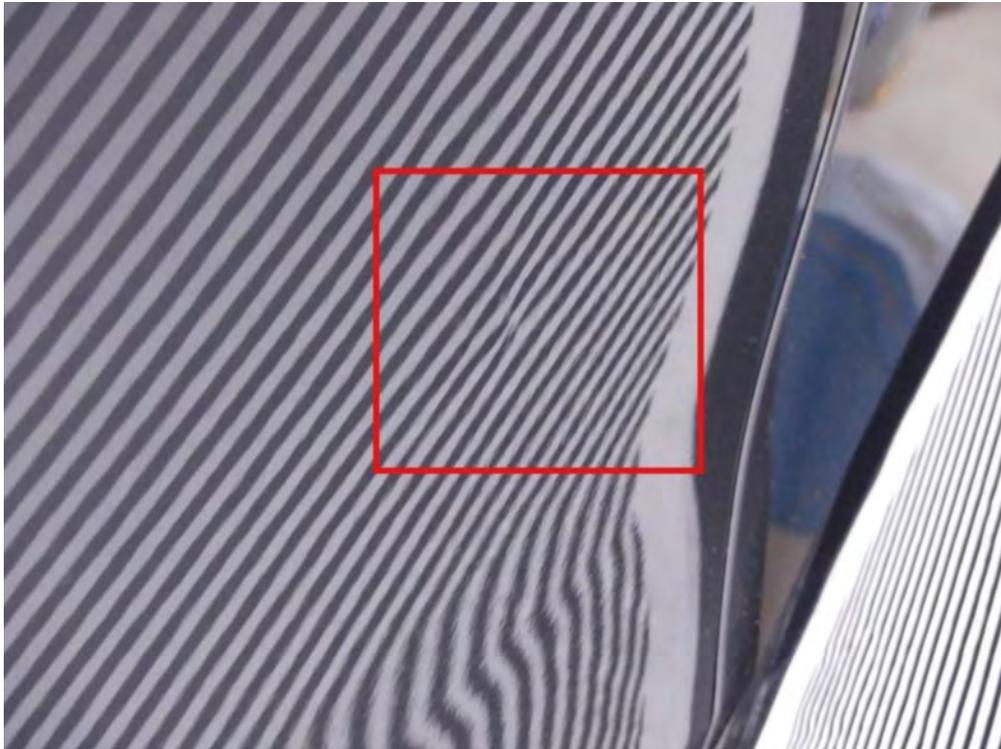
Bild 35

Detailansicht:
Deformation an der
Tür hinten rechts
(Gebrauchsspur)

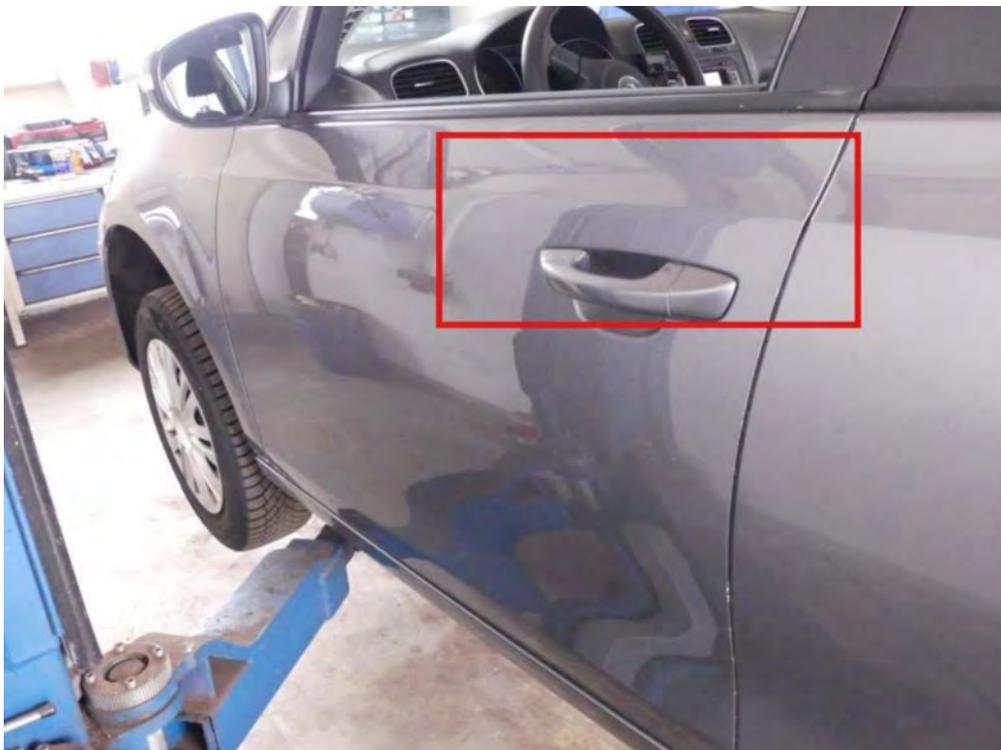
Bild 36

Die Tür vorne links
ist leicht
eingedellt
(Gebrauchsspur)

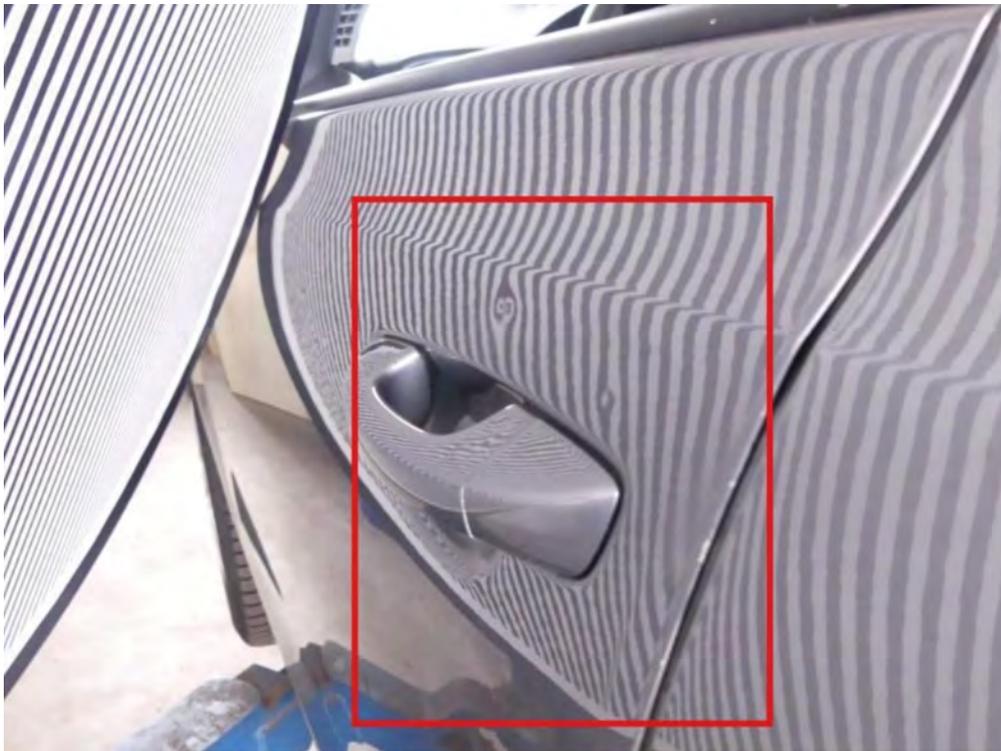
Bild 37

Detailansicht:
Deformierung an der
Tür vorne links
(Gebrauchsspur)

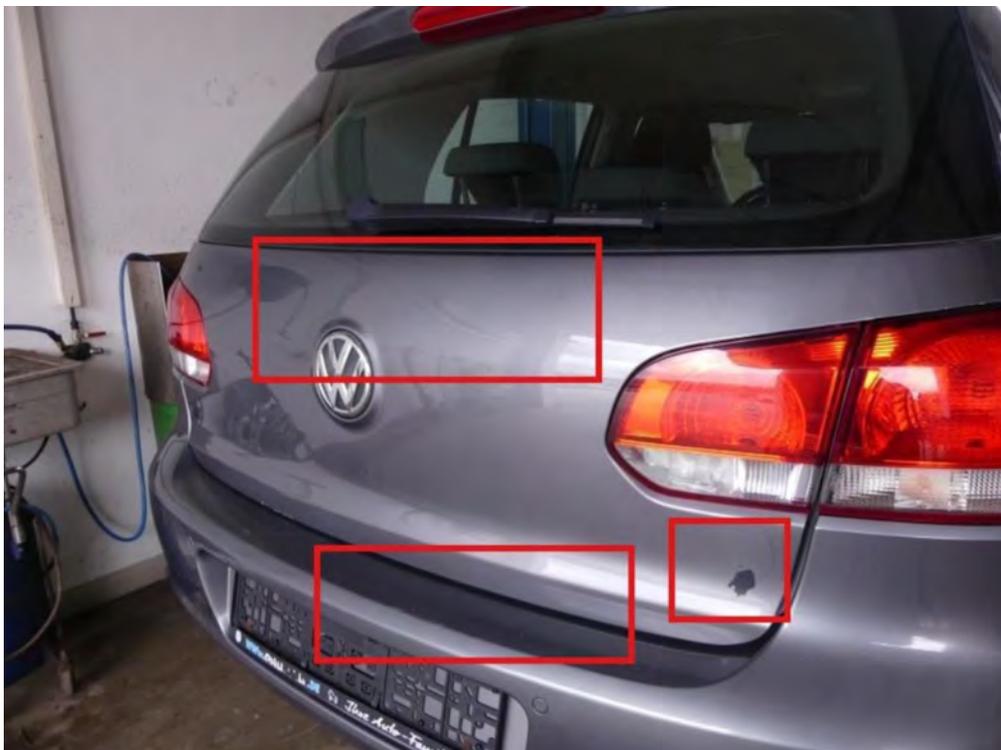
Bild 38

Der Heckdeckel ist
im oberen Bereich
eingedellt

Im unteren rechten
Bereich, hat sich
der Lack abgelöst

Der hintere
Stoßfänger ist
verkratzt

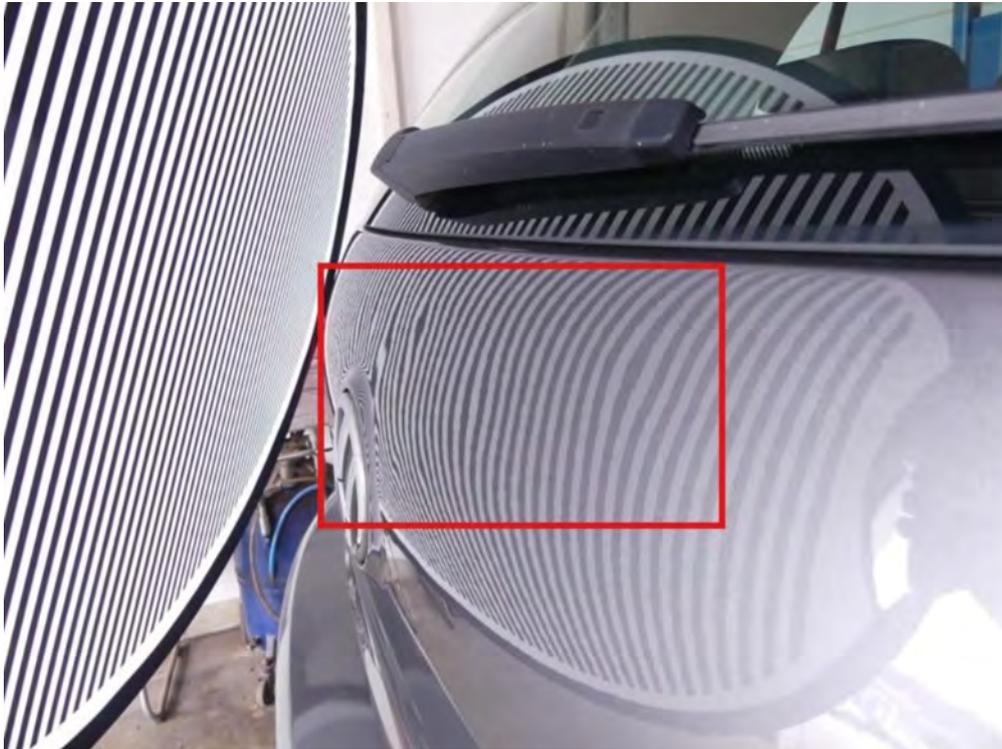
Bild 39

Detailansicht:
Dellen am
Heckdeckel

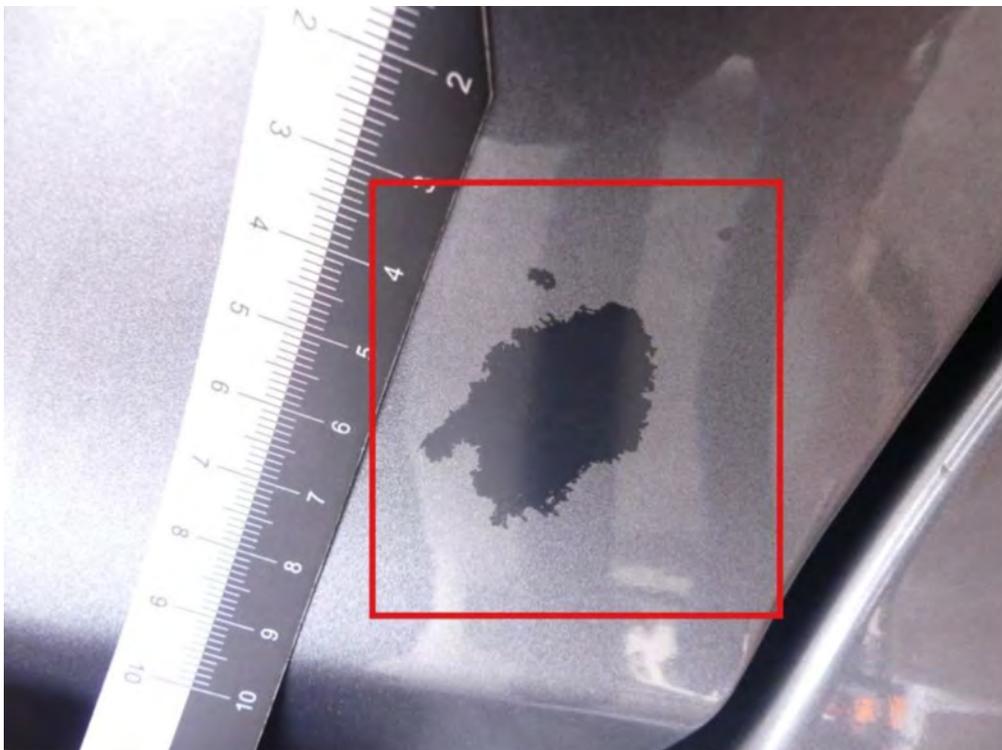
Bild 40

Detailansicht:
Lackmangel am
Heckdeckel unten
rechts

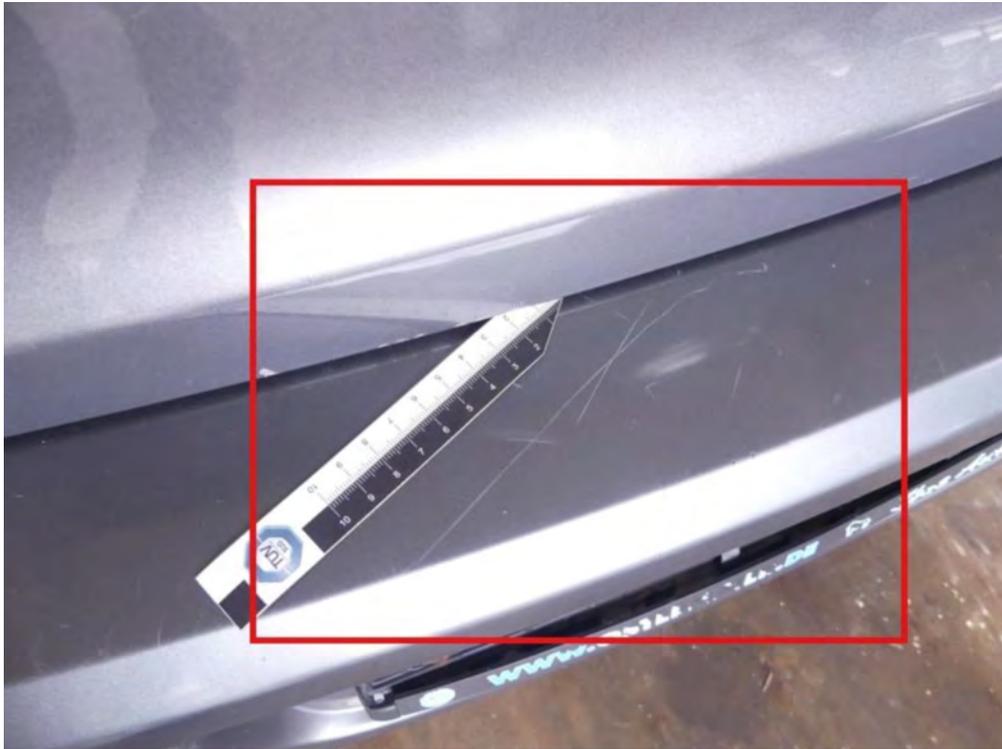
Bild 41

Detailansicht:
Kratzer am hinteren
Stoßfänger

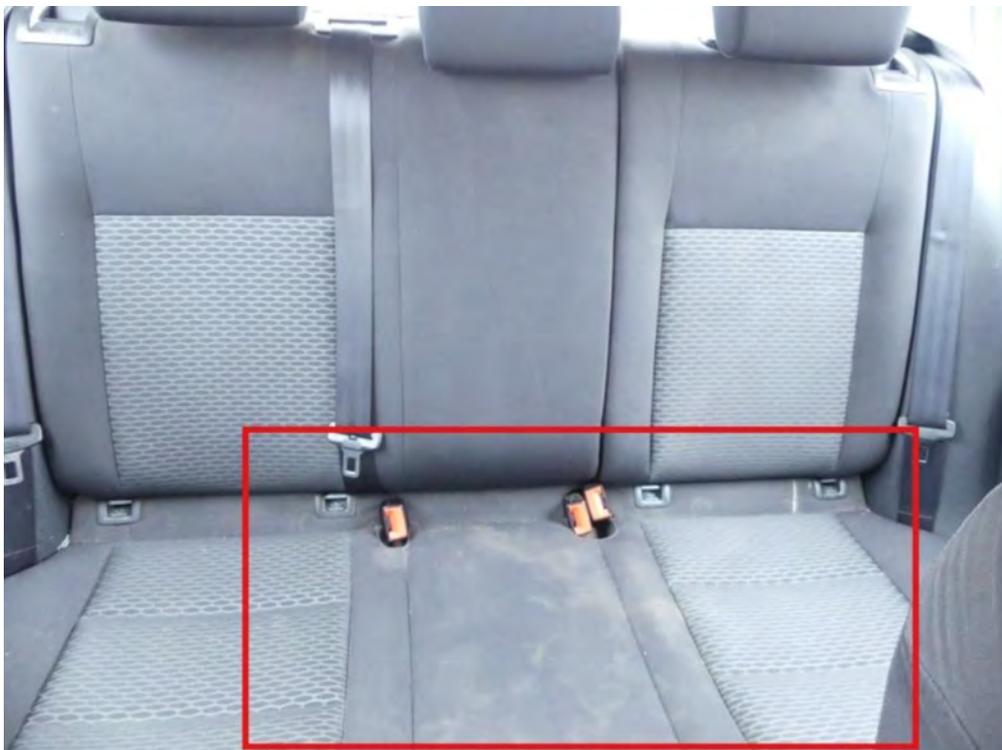
Bild 42

Die Sitzpolster
sind verschmutzt

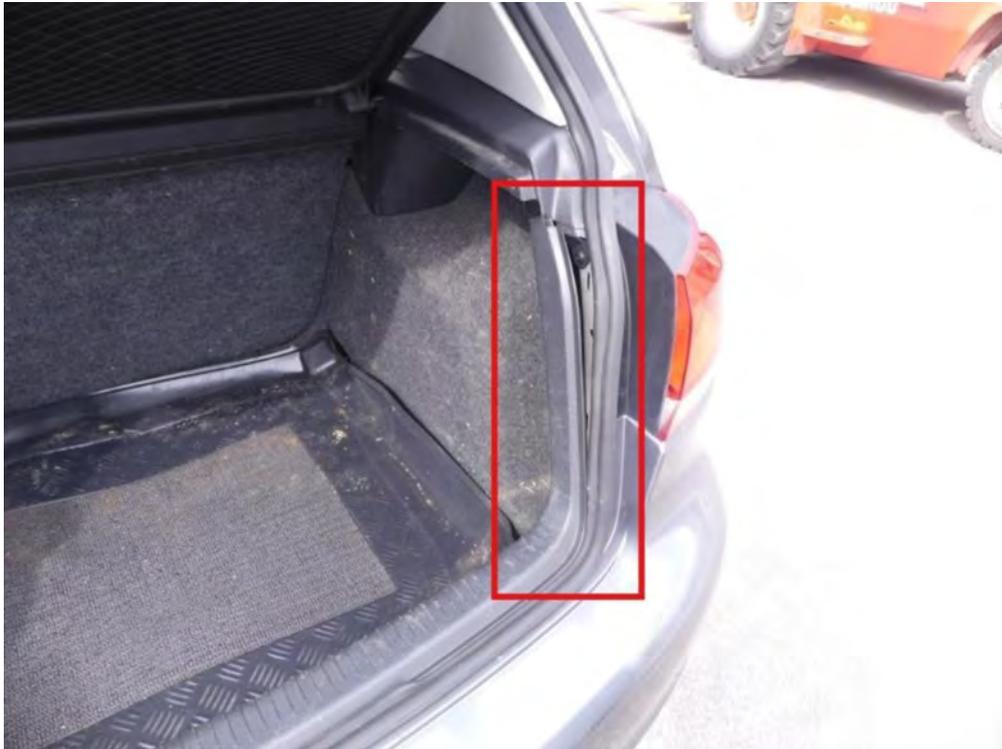
Bild 43

Die Laderaumverkleidung ist beschädigt

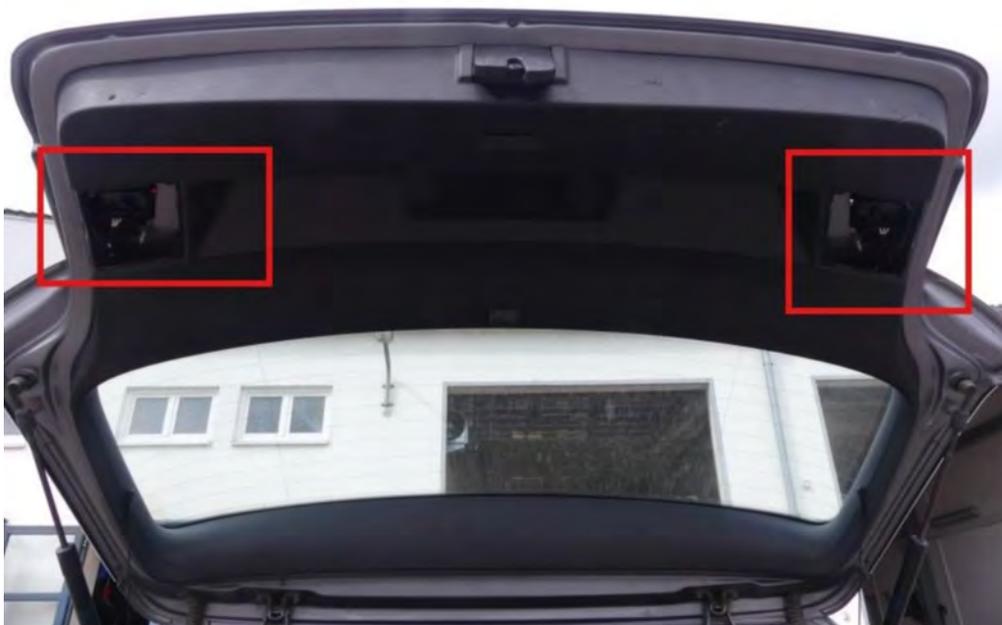
Bild 44

Die Serviceklappen für die Heckdeckelinnenraumverkleidung fehlen

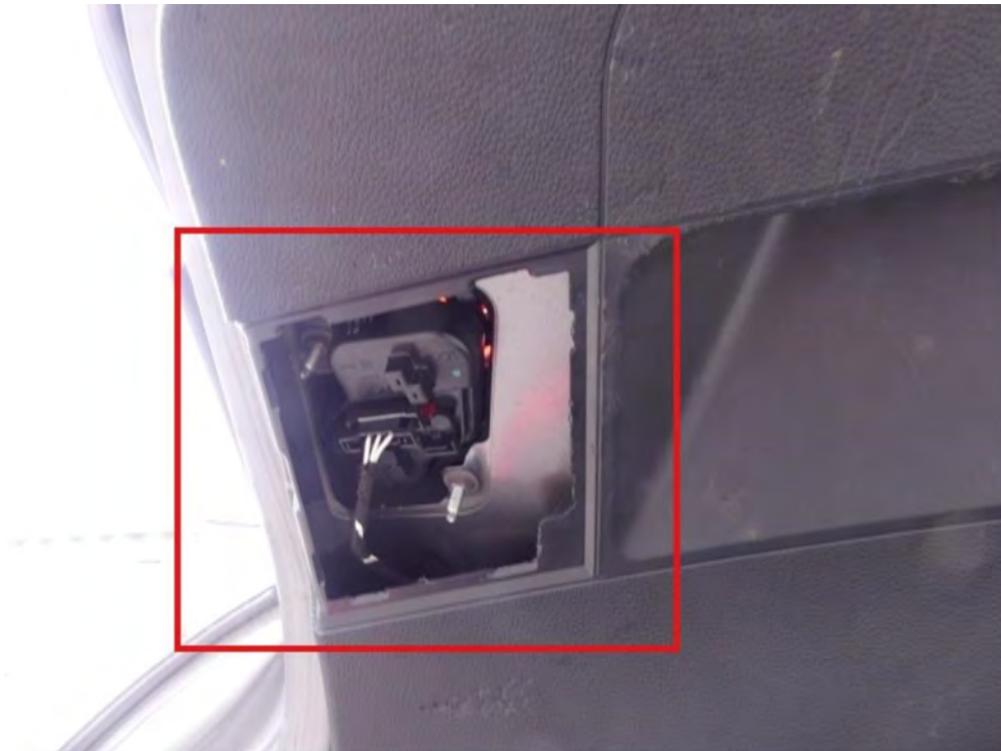
Bild 45

Detailansicht:
Fehlteil
Serviceklappe für
Heckdeckelinnenraum
-verkleidung links

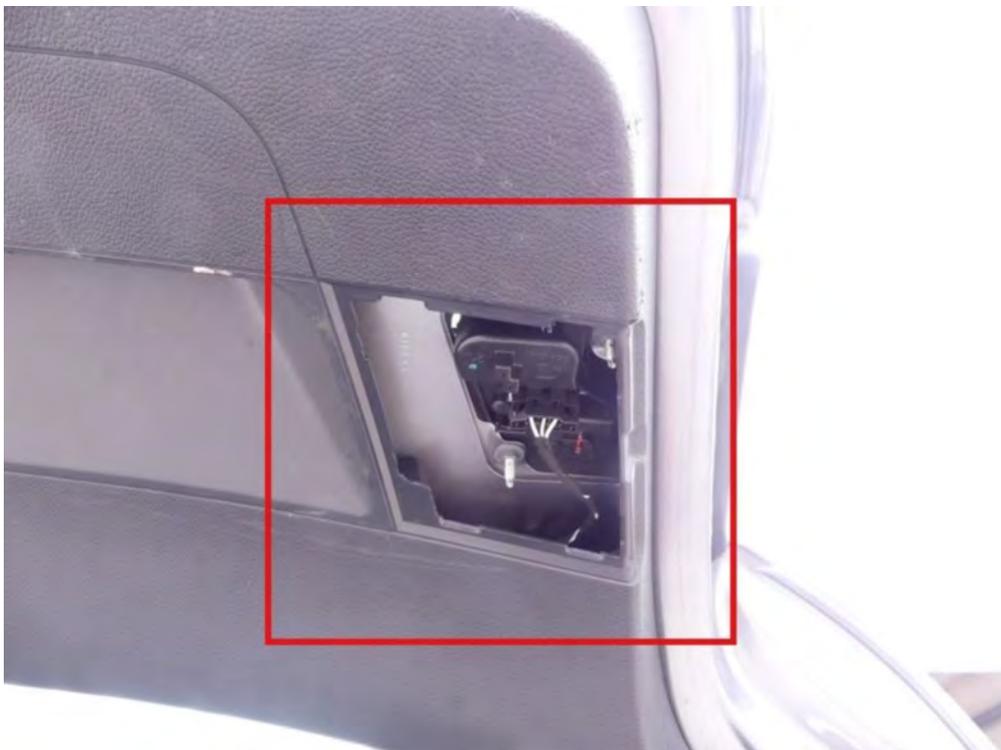
Bild 46

Detailansicht:
Fehlteil
Serviceklappe für
Heckdeckelinnenraum
-verkleidung rechts
