**Gutachten-Nr. 3797493**Bei Rückfragen bitte Gutachten-Nr.  
und Datum angeben**Datum: 25.01.2024**

# Fahrzeugbewertung

Amtliches Kennzeichen	KS-LS 725
Fahrzeugidentnummer	W0LPD9E35F1076986
Fahrzeugart	Fz.z.Pers.bef.b. 8 Spl. (M1)
Aufbaubeschreibung	Kombilimousine 5-türig (AC)
Fahrzeughersteller	OPEL (0035)
Typ	P-J/SW (AZA)
Verkaufsbezeichnung	Zafira Tourer 1.6 CDTI Edition
Antriebsart	Diesel OBD
Emissionsklasse	EURO6;W;PI/CI; M, N1 I (36W0)
Leistung	100 kW
Hubraum	1598 ccm
Farbe	silver metallic
Erstzulassung	02.07.2015
Letzte Zulassung	02.07.2015
Nächste HU	September 2024
Anzahl Vorbesitzer	0, angegeben
Laufleistung	183.993 km abgelesen 183.993 km geschätzt
<b>Bereifung</b>	
Vorderachse	215/60 R16 99H Dunlop Links 4,0 WO Rechts 4,0 WO
Hinterachse	215/60 R16 99H Dunlop Links 5,5 WO Rechts 4,5 WO
<b>Legende: WO = Winterreifen</b>	
Ausstattung	Ausstattung und Zubehör siehe Fahrzeugbewertung
Grundlage Fahrzeugdaten	Zulassungsbescheinigung Teil I / Fahrzeugschein-Original

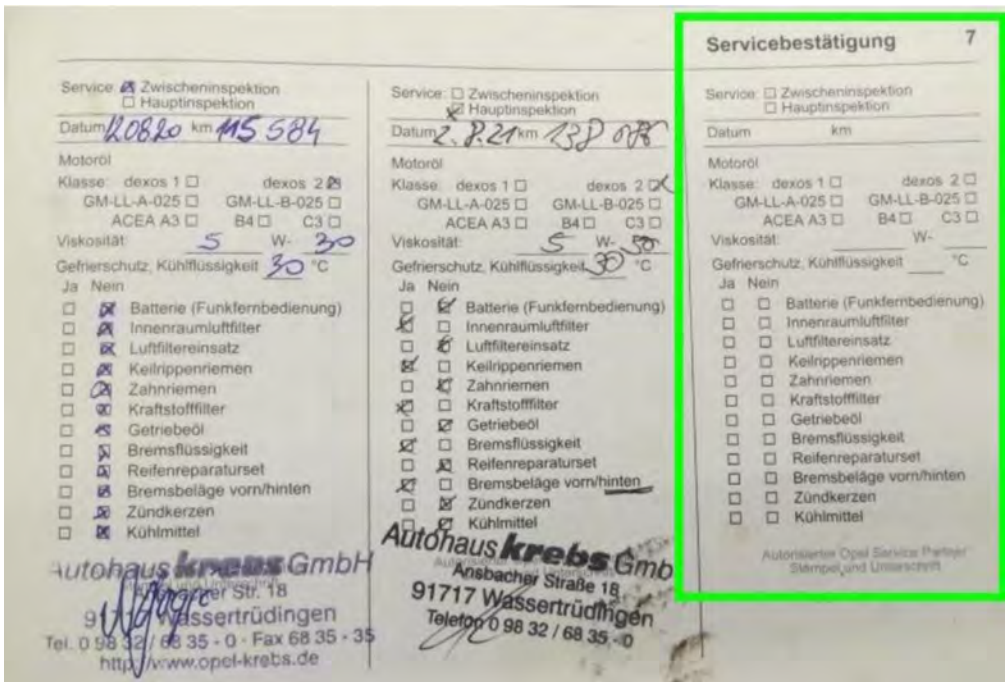
Bild 13

Wartung fällig

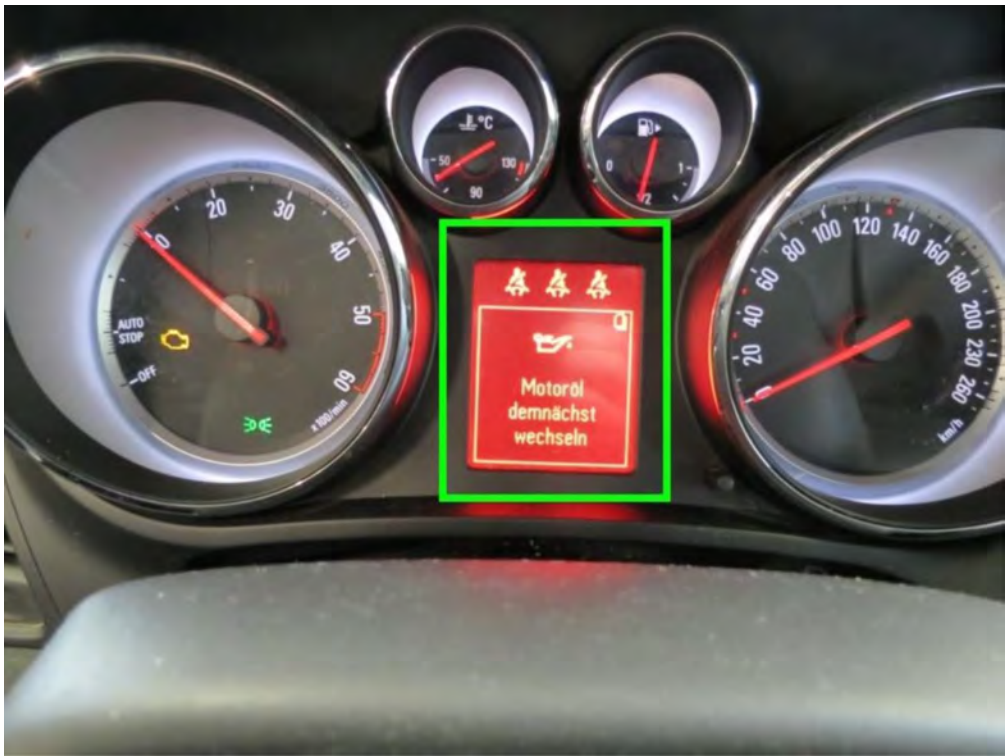
Bild 14

Wartung fällig

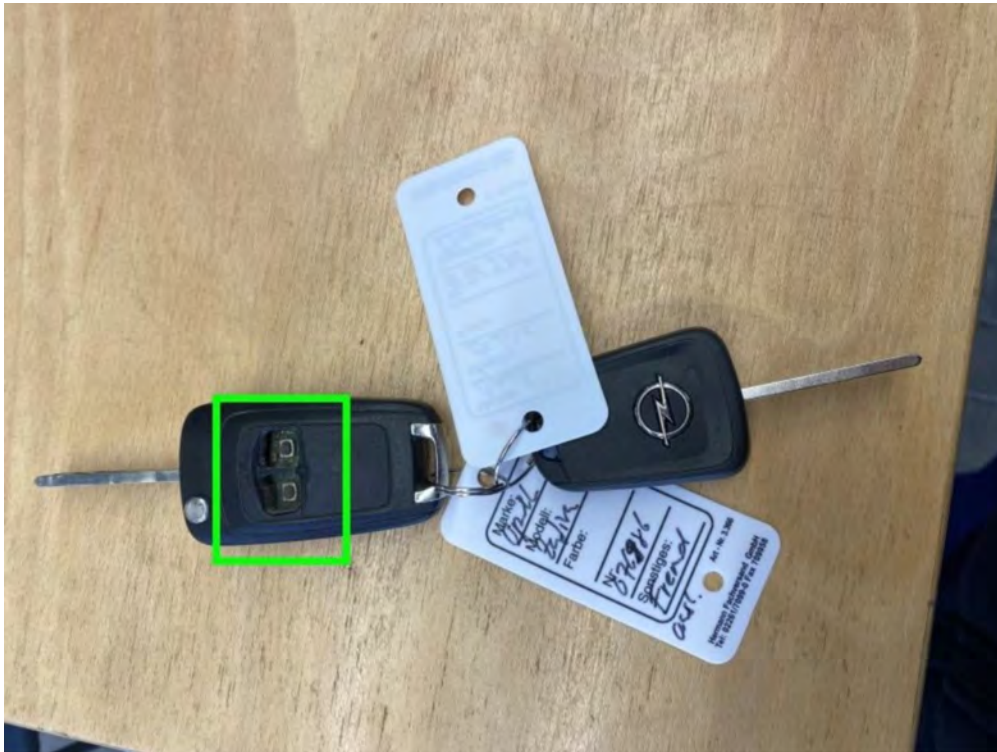
**Bild 15**

Zündschlüssel  
Fernbedienung  
Tasten beschädigt,  
2. Schlüssel ohne  
Funktion

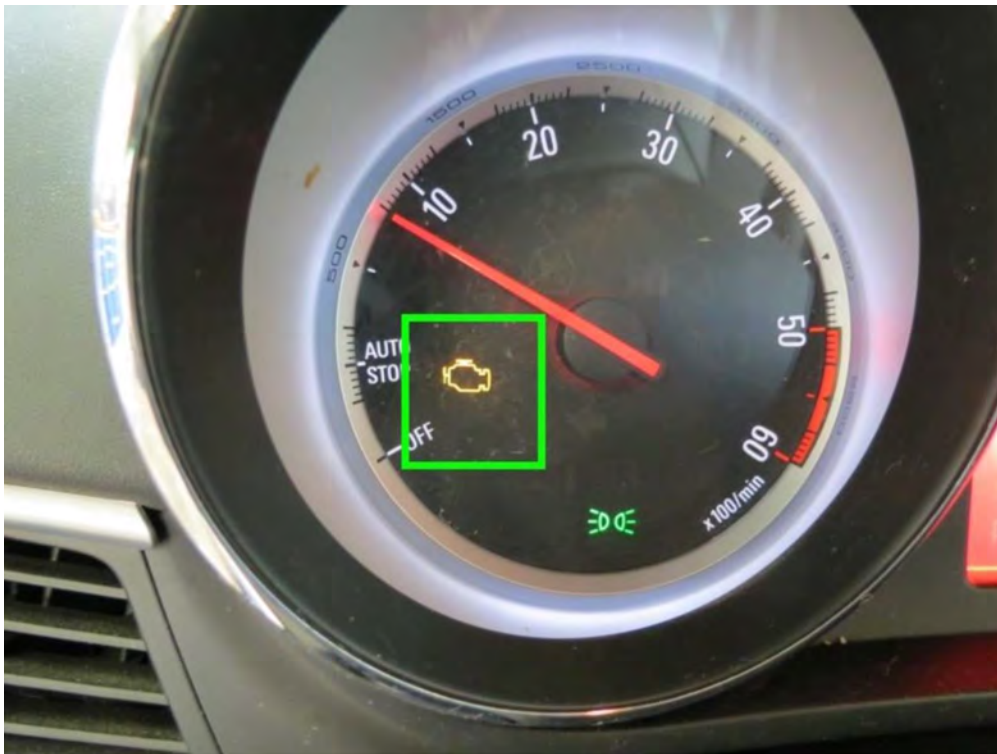
**Bild 17**

Motorkontrolle  
Leuchtet bei  
Motorlauf

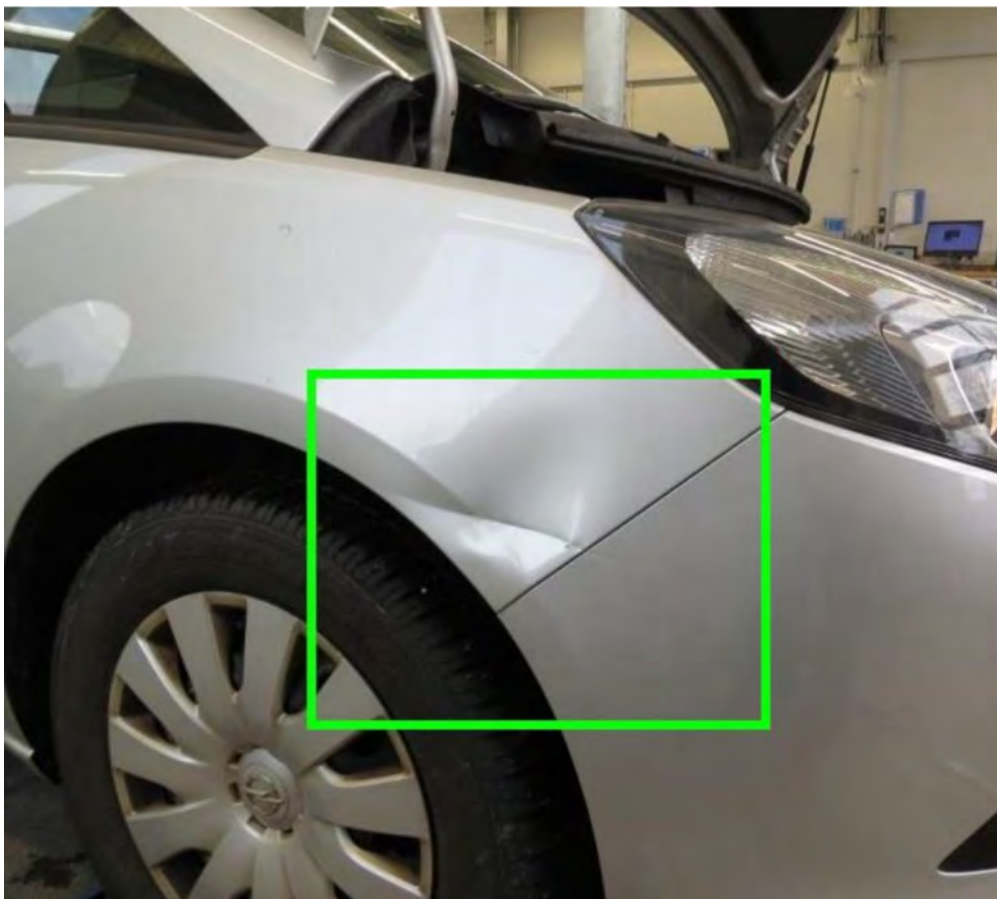
**Bild 18**

Kotflügel vorne  
rechts eingedrückt  
und verformt,  
Stoßfänger vorne  
verschärft

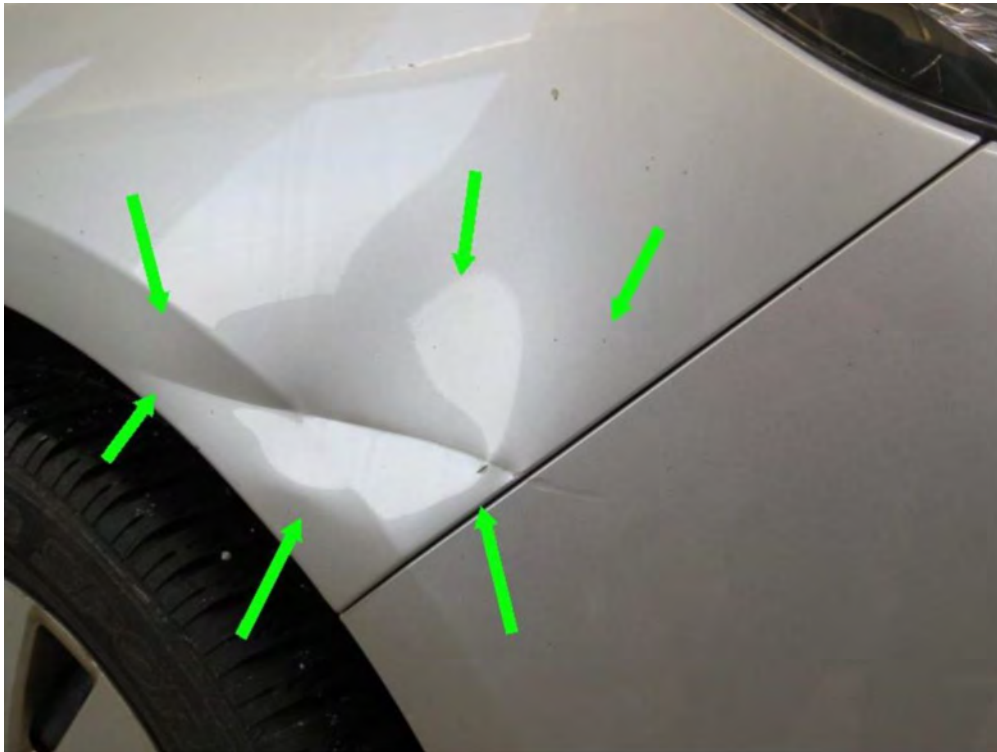
**Bild 19**

Kotflügel vorne  
rechts eingedrückt  
und verformt

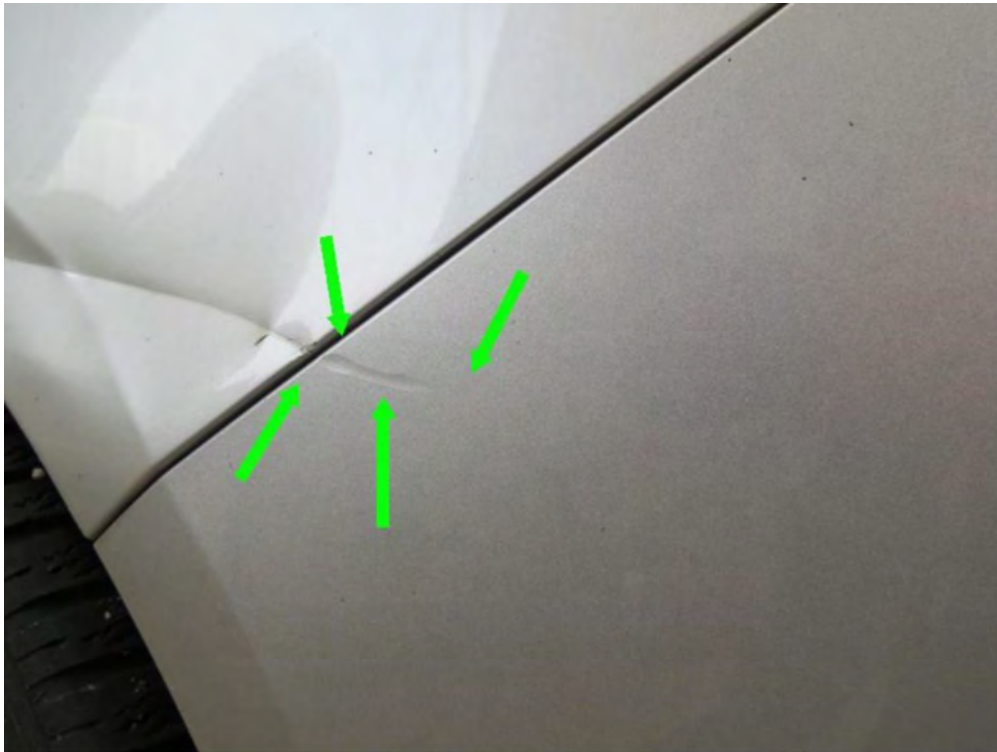
**Bild 21**

Stoßfänger vorne  
verschürft

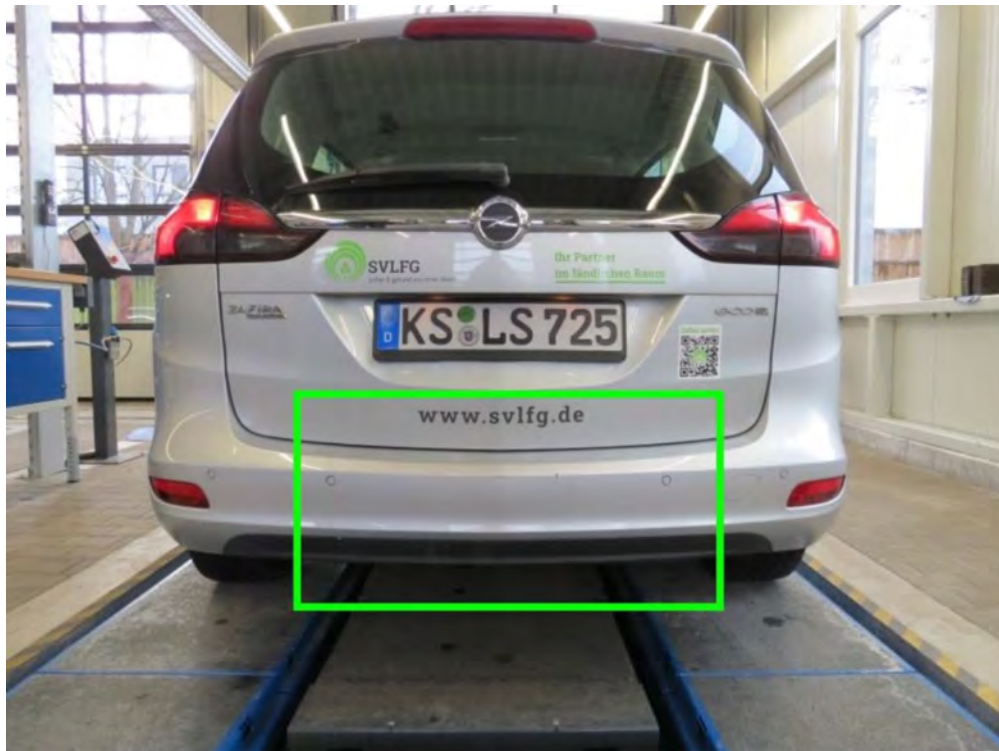
**Bild 23**

Stoßfänger hinten  
Druckstelle, Lack  
verschürft

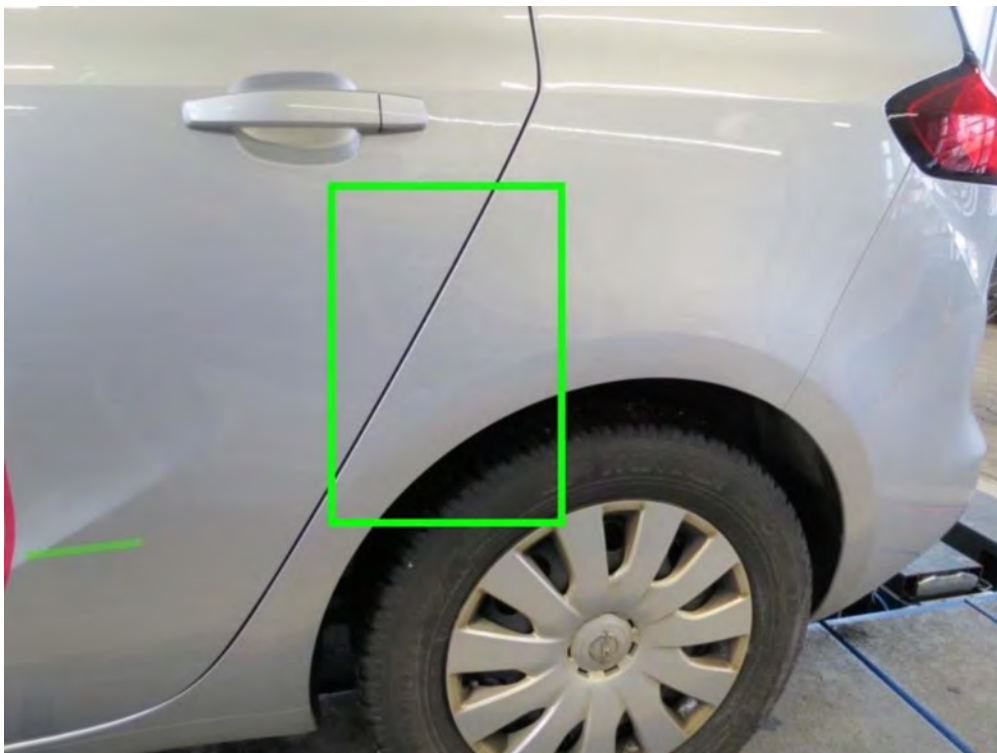
**Bild 28**

Seitenwand hinten  
links eingedellt  
und Lackkratzer

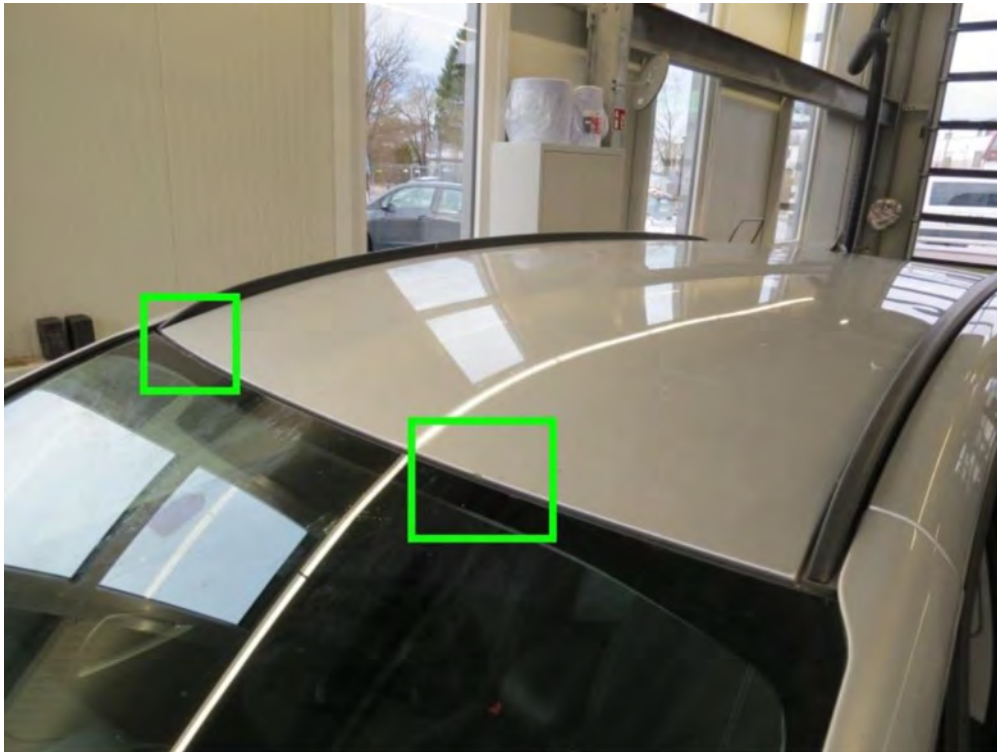
**Bild 33**

Fahrzeugdach  
mehrere  
Lackabplatzer an  
Scheibenkante vorne

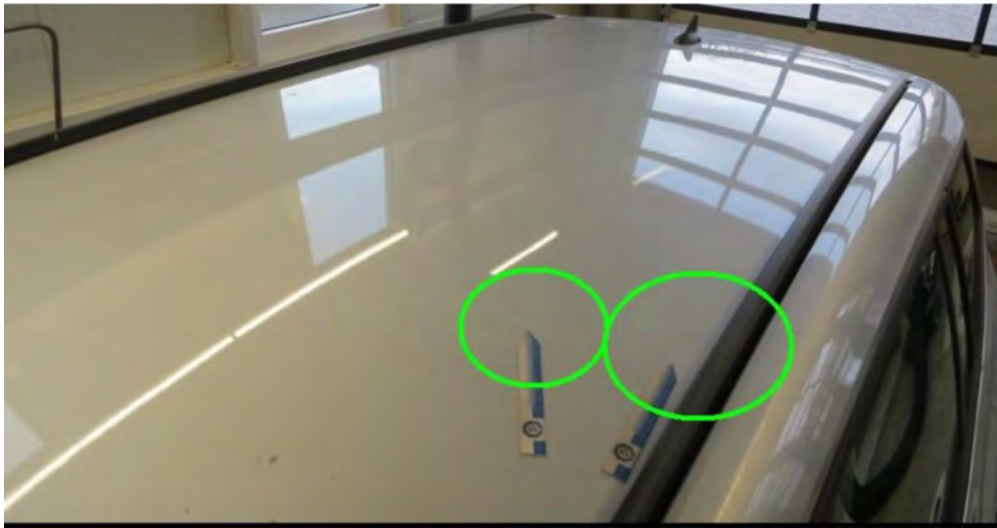
**Bild 37**

Fahrzeugdach  
Leichte Eindellung,  
wellig

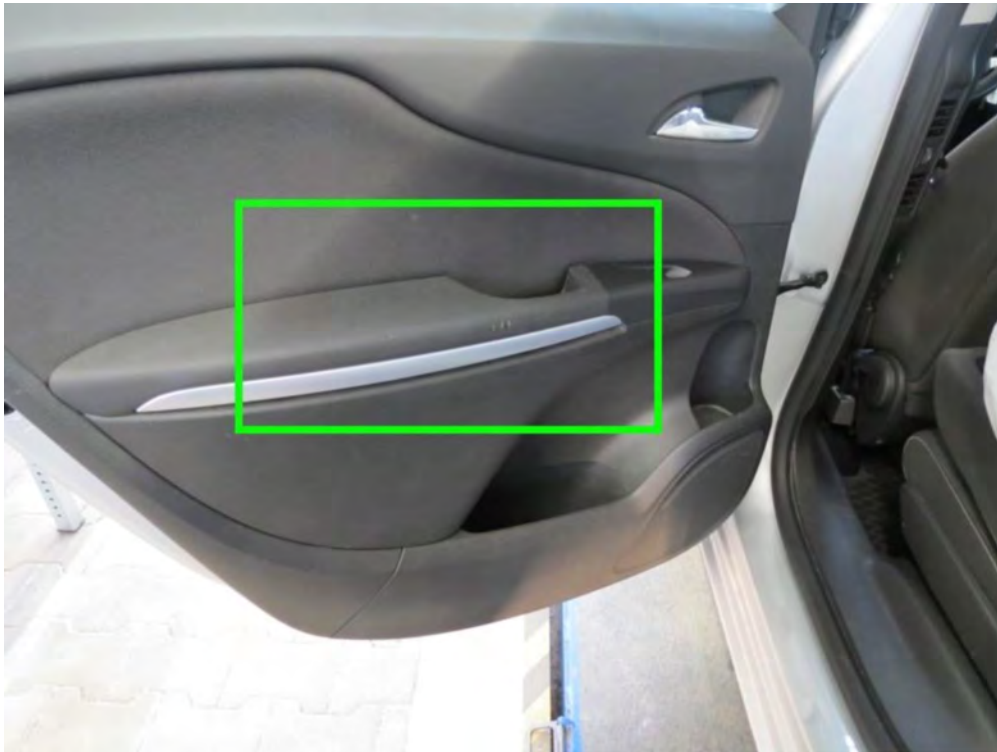
**Bild 41**

Türeverkleidung  
hinten links  
beschädigt

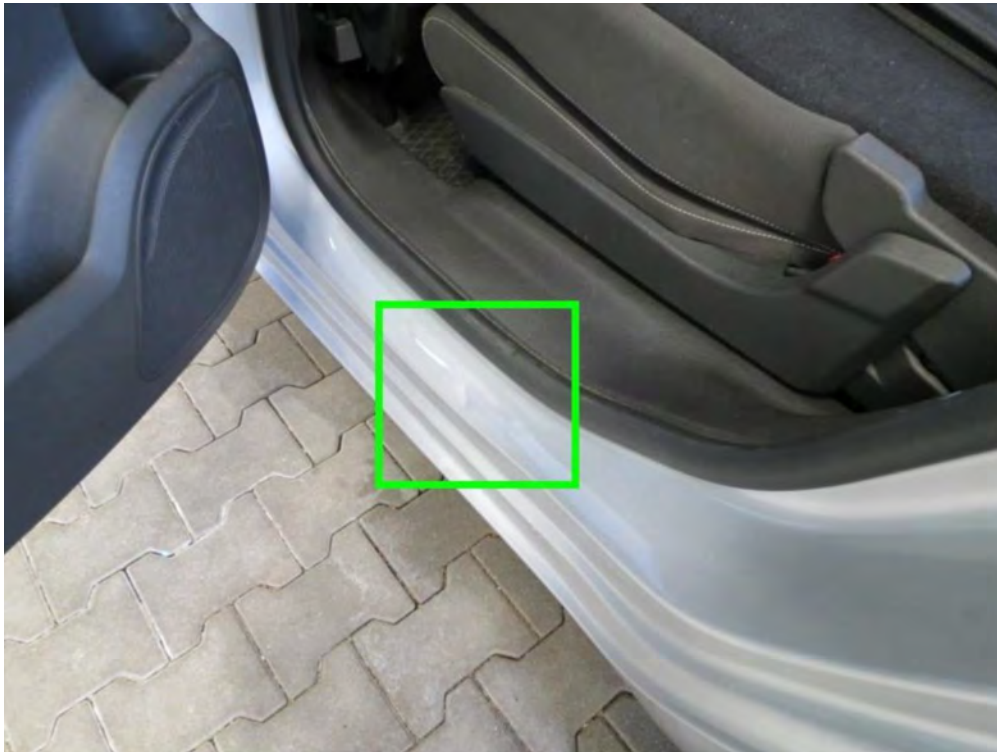
**Bild 45**

Schweller links  
hinten innen  
eingedellt

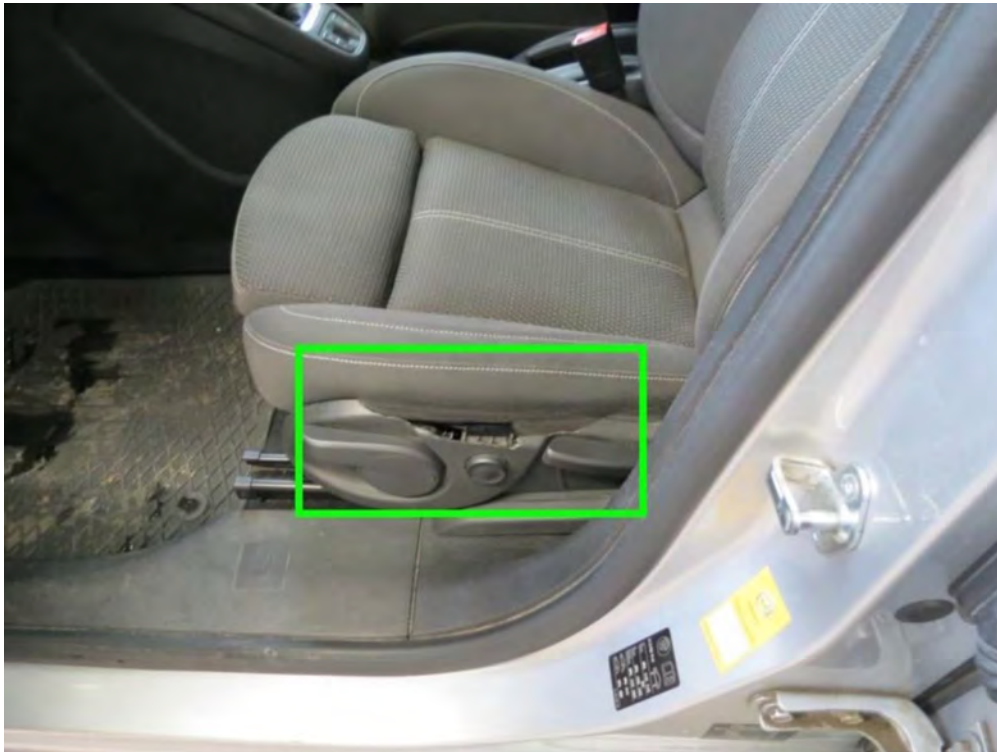
**Bild 47**

Sitzverkleidung  
Fahrsitz  
gebrochen

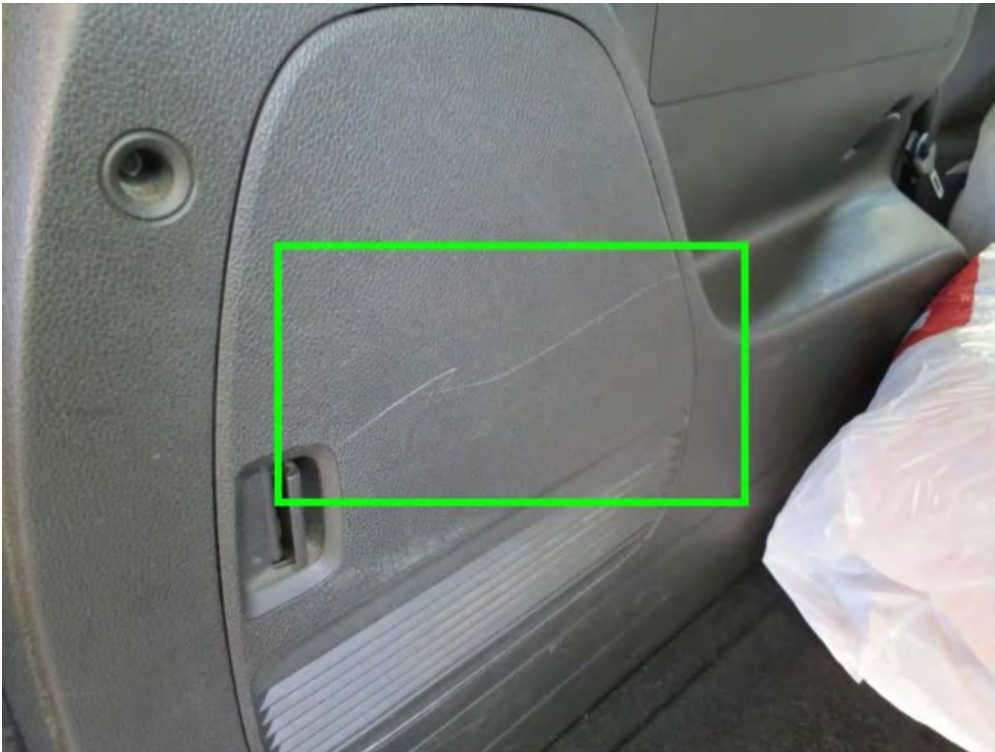
**Bild 49**

Laderaumverkleidung  
verkratzt,  
Gebrauchsspur

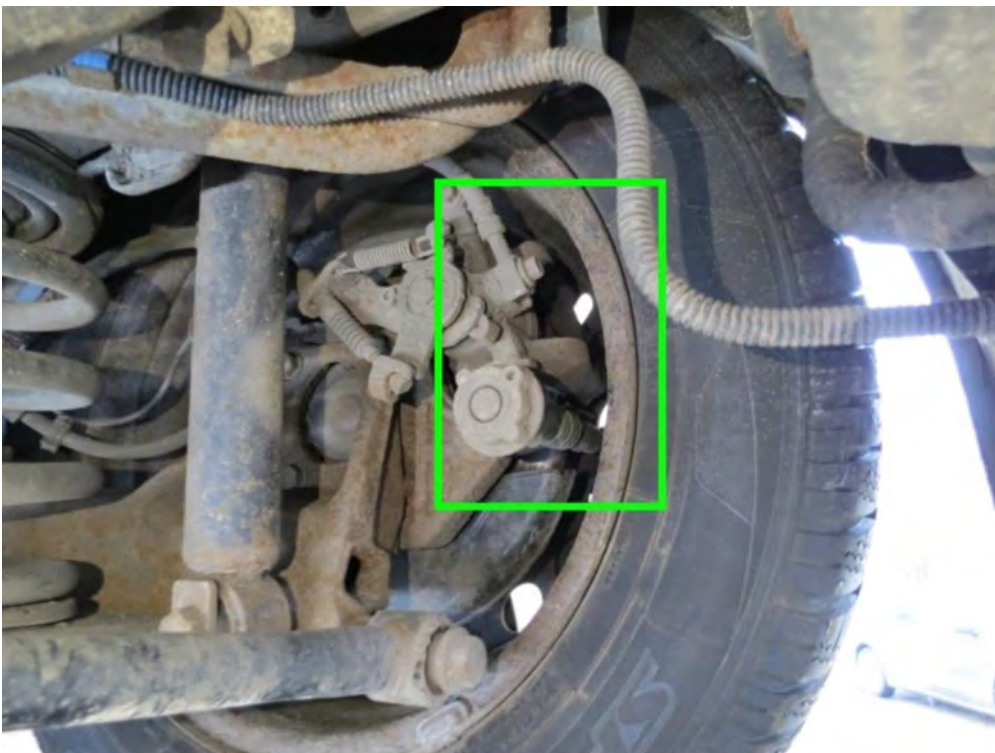
**Bild 50**

Bremsbeläge  
Hinterachse  
verschlissen

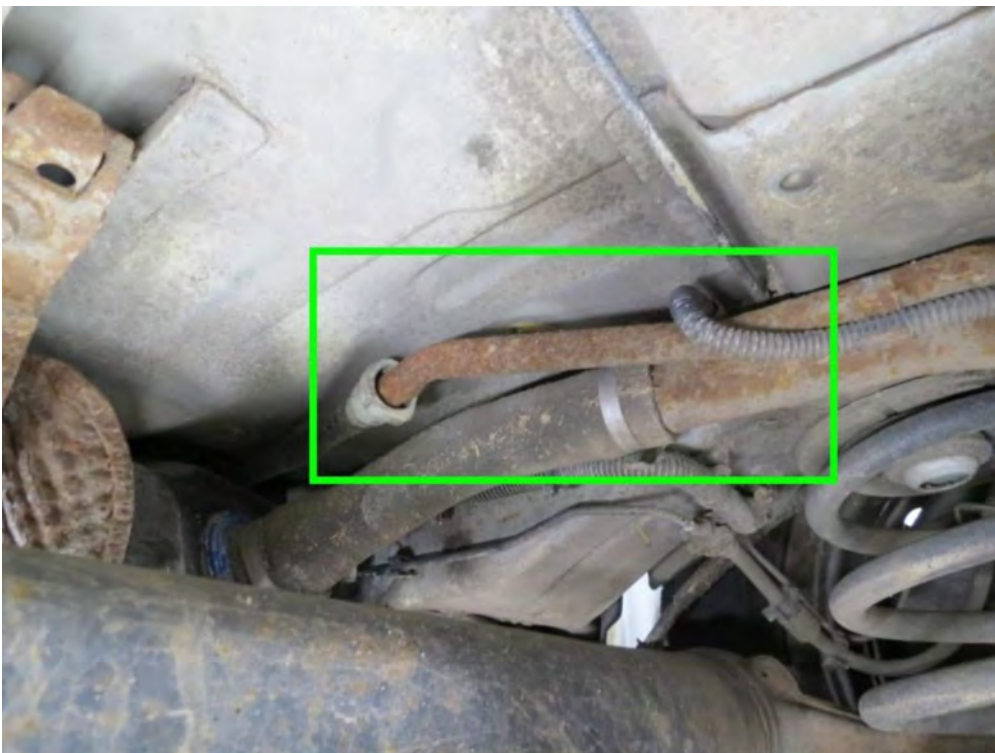
**Bild 54**

Entlüftungsleitung  
Tank korrodiert
