DEKRA Automobil GmbH

Bewertungsgutachten

Aktenzeichen	731Js17145/18
Auftraggeber	Staatsanwaltschaft, Neubrandenburg, Neustrelitzer Str. 120, 17033 Neubrandenburg
Ihr Auftrag vom	04.05.2022, telefonisch durch Herrn
Besichtigung	04.05.2022 um 08:30 Staatsanwaltschaft, Neubrandenburg, Neustrelitzer Str. 120, 17033 Neubrandenburg

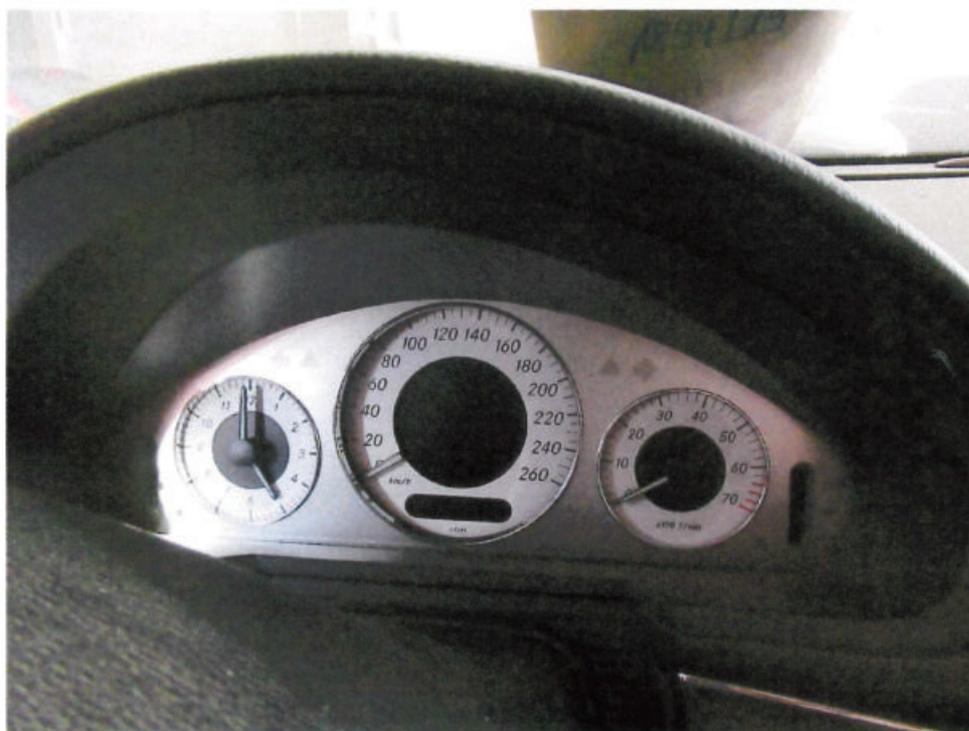
Bild 4 : Kombiinstrument

Zum Besichtigungszeitpunkt war die Fahrzeugbatterie entladen, demzufolge konnte der Motor nicht gestartet, die Funktionen der elektrischen Verbraucher nicht geprüft und die Laufleistung im Kombiinstrument nicht abgelesen werden.

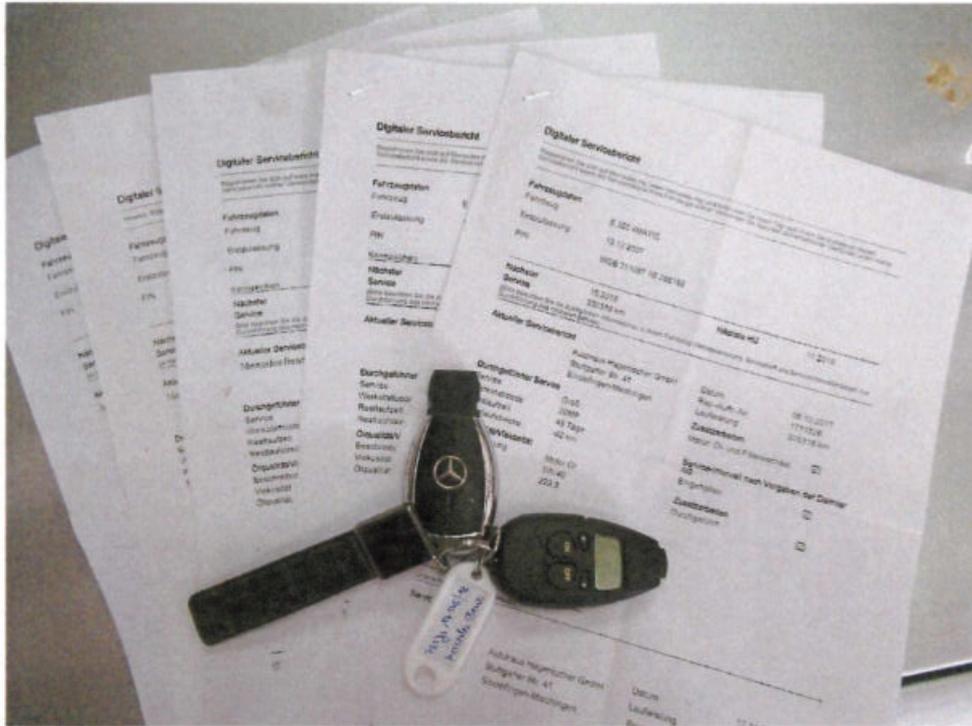
Bild 5 : Fahrzeugschlüssel

Der Zweitschlüssel sowie die Bordmappe mit Bedienungsanleitungen und Serviceheft fehlten zum Zeitpunkt der Besichtigung.

Zweitschlüssel

Aufgrund des fehlenden Schlüssels ist die komplette Schließanlage zu ersetzen.
