Bewertungsgutachten

Auftraggeber	Polizeipräsidium Dortmund ZA 15, Markgrafenstr. 102, 44139 Dortmund
Ihr Auftrag vom	08.02.2024, schriftlich durch [REDACTED]
Besichtigung	13.02.2024 [REDACTED]

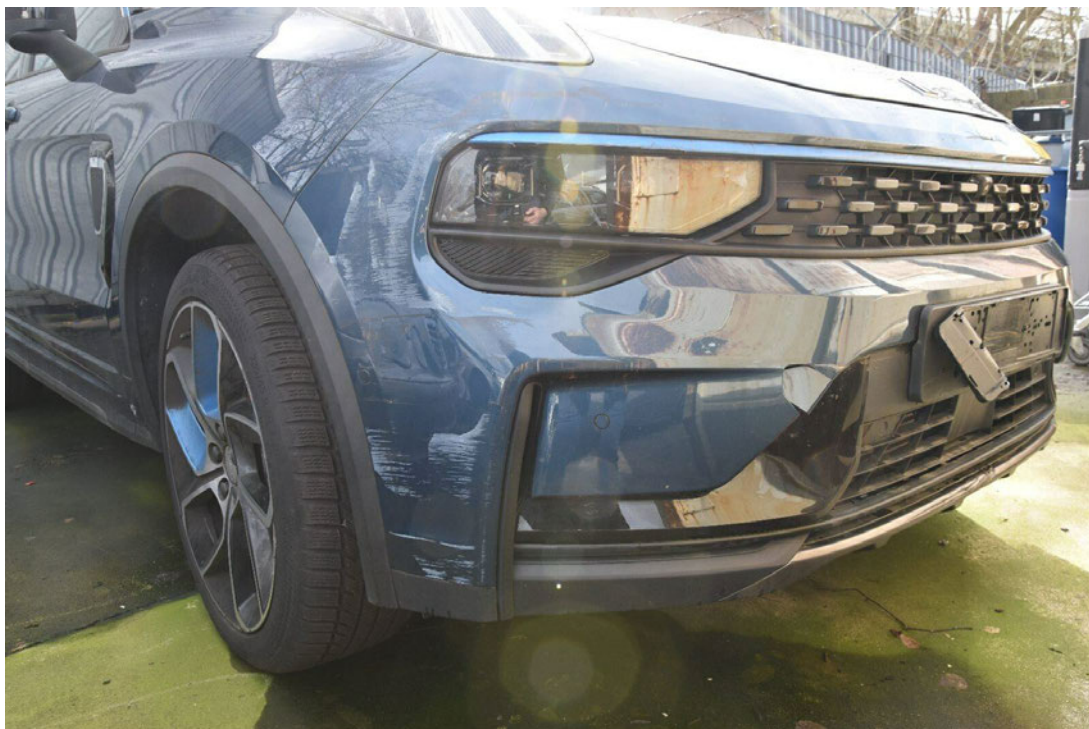
Unfallschaden Frontbereich: Frontstoßfänger mit Anbauteilen beschädigt; linker Scheinwerfer an Verglasung beschädigt, erneuern; Leichtmetallfelge vorne links einkerbt, erneuern; Innenraum durch Feuchtigkeit partiell verschimmelt, erneuern.

Bild 7 : Schaden im Frontbereich

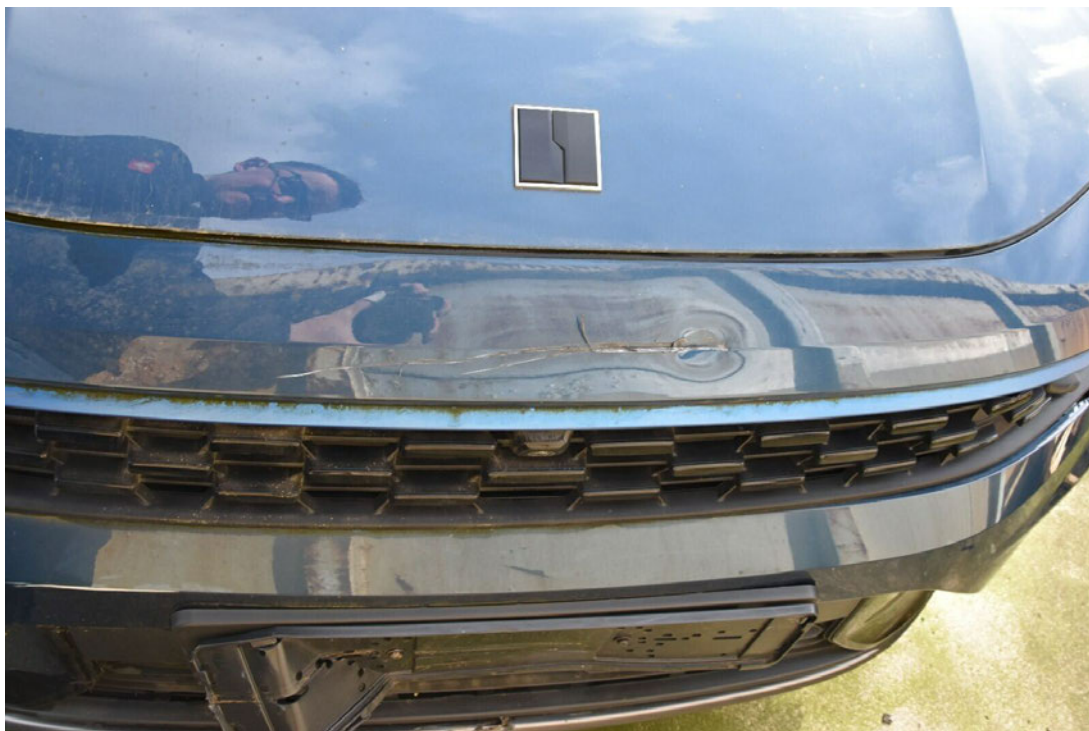
Bild 8 : Schaden im Frontbereich

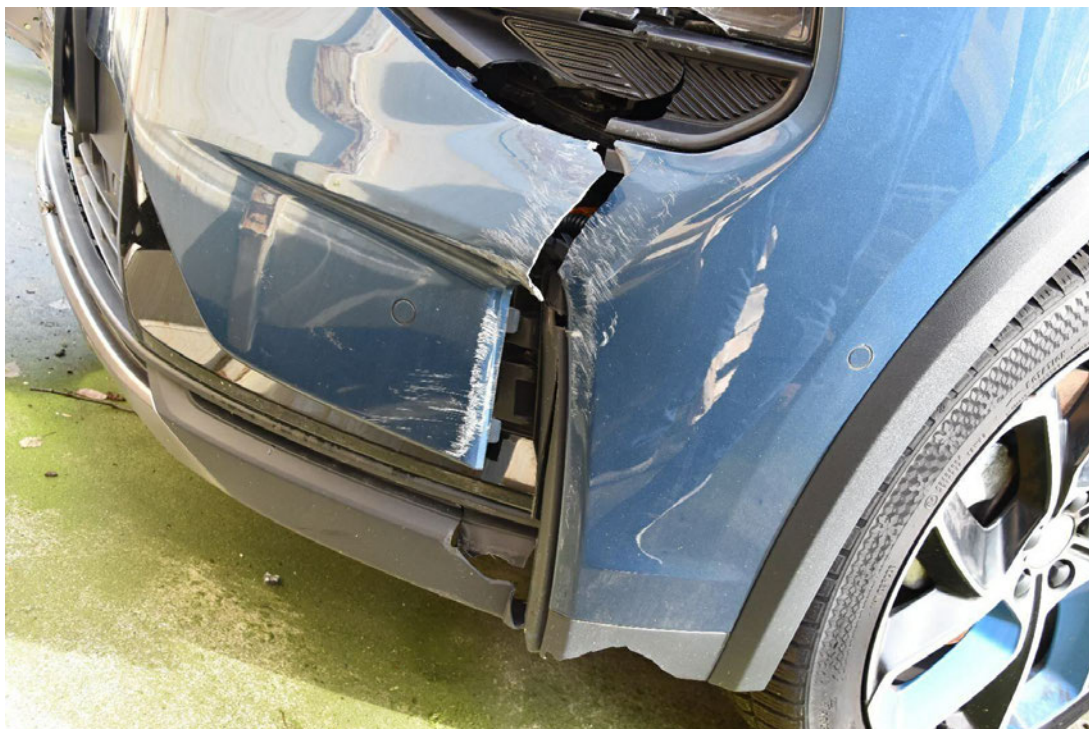
Bild 9 : Schaden im Frontbereich

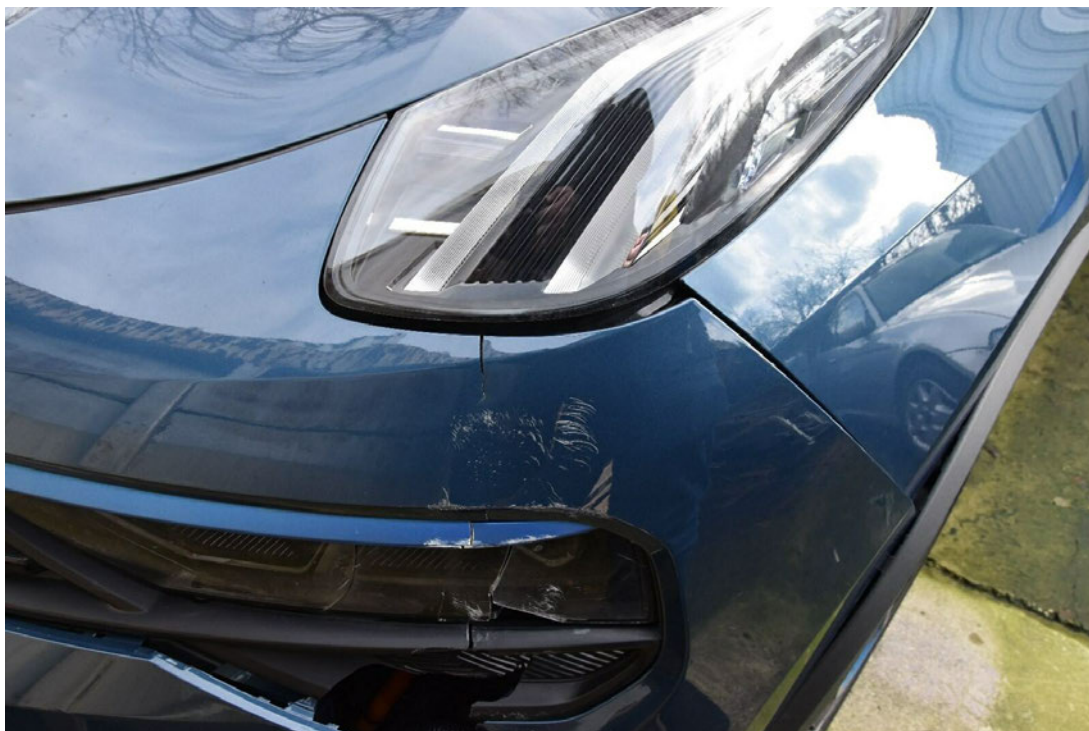
Bild 10 : Schaden im Frontbereich

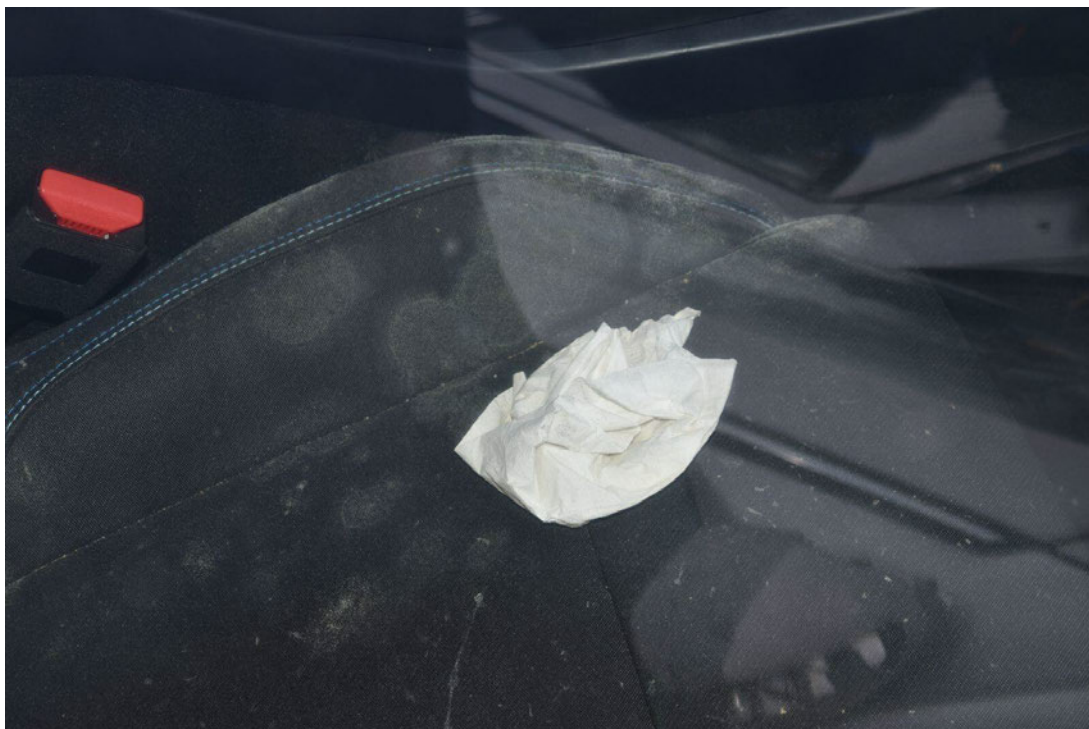
Bild 11 : Schimmel auf Sitzpolster

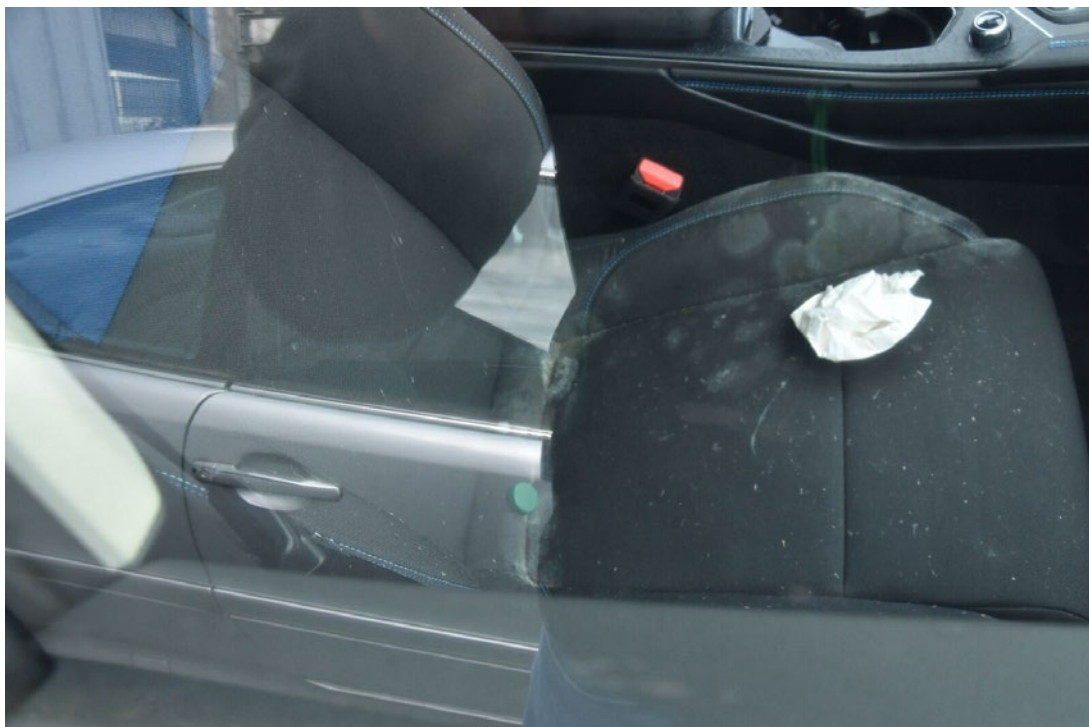
Bild 12 : Schimmel auf Sitzpolster

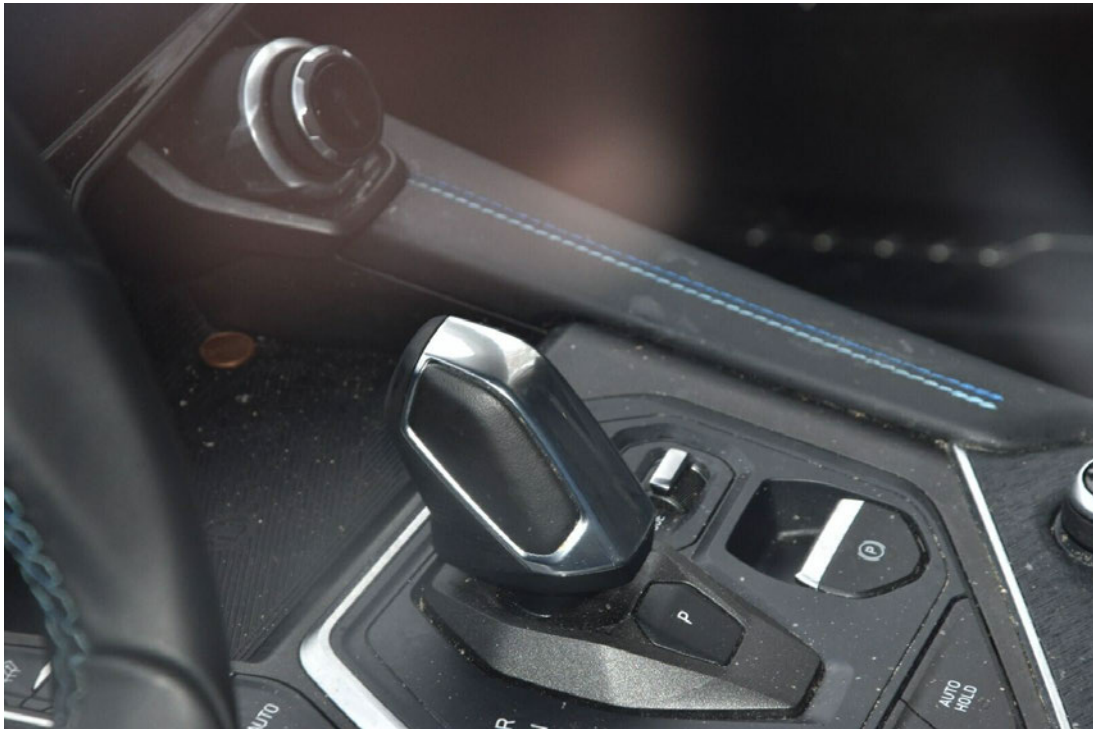
Bild 13 : Schimmel auf Armaturen
