## Bewertungsgutachten

**HH BG1021****FIN****W0VZM8GB4J1106549**

Fahrzeugart	Personenkraftwagen
Hersteller	Opel Automobile
Typ / Verkaufsbezeichnung	Z-B / Insignia Sports Tourer 1.5 Direct Injection Turbo Business Edition
Aufbauart	Kombi
HSN / TSN	1844 / AAI
Fahrzeug-Ident.-Nr.	W0VZM8GB4J1106549
Türen	5
Sitzplätze	5
Farbe	Silber
Lackierung	Metallic
Polster / Farbe	Stoff / Schwarz
Energiequelle / Kraftstoff	Benzin
Motorart / Zylinderanzahl	Reihenmotor / 4
Leistung / Hubraum	121 kW / 1490 cm <sup>3</sup>
Schadstoffklasse	EURO6;W;PI/CI; M, N1 I
Getriebe	Automatik /
Felgen	Leichtmetall
Km-Stand abgelesen	66.237

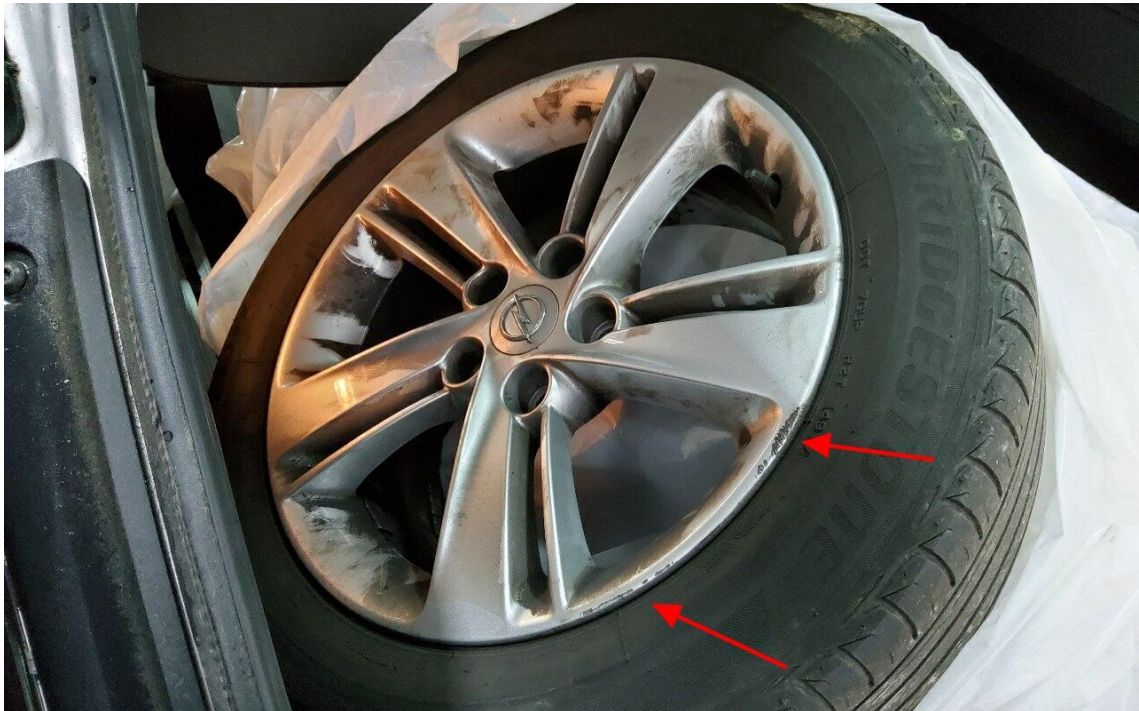
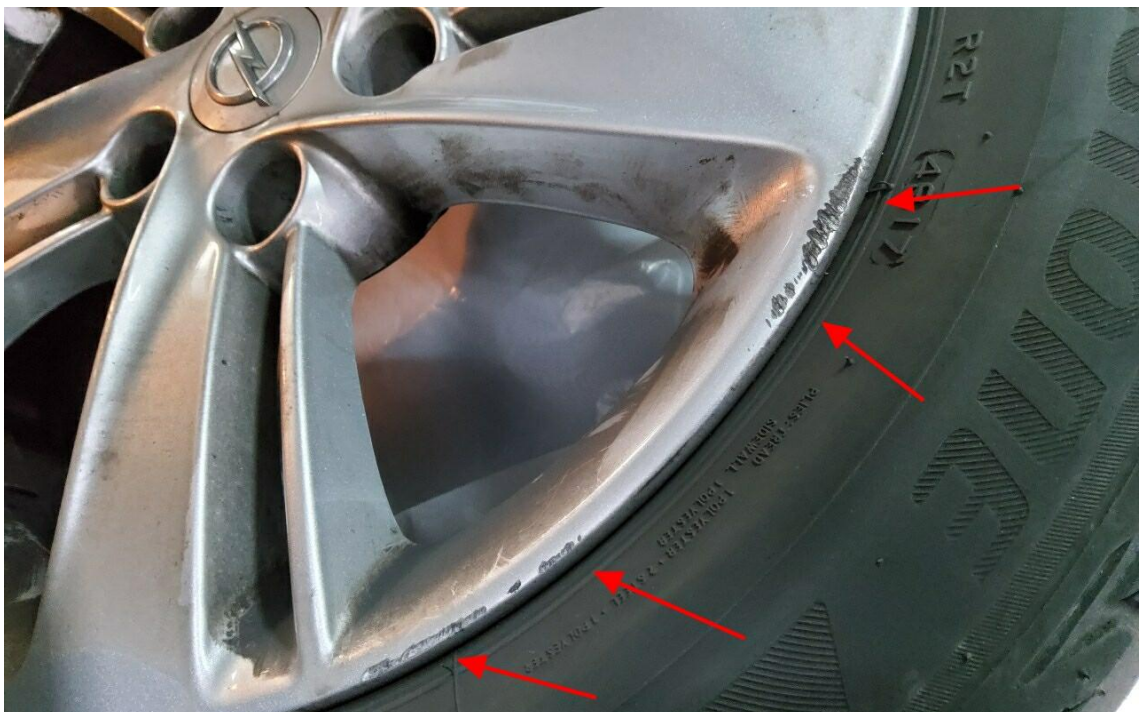
Leichtmetallfelge vorne rechts Kratzer (Bild 5, 6); Stoßfängerverkleidung hinten Lackbeschädigungen, smart repair (Bild 7, 8, 9); Heckklappe Lackbeschädigung, lackieren (Bild 10, 11). Dachrahmen links Delle, drücken (Bild 12). Dach Delle, drücken (Bild 13).

Bild 5 : Leichtmetallfelge vorne rechts Kratzer

Bild 6 : Leichtmetallfelge vorne rechts Kratzer

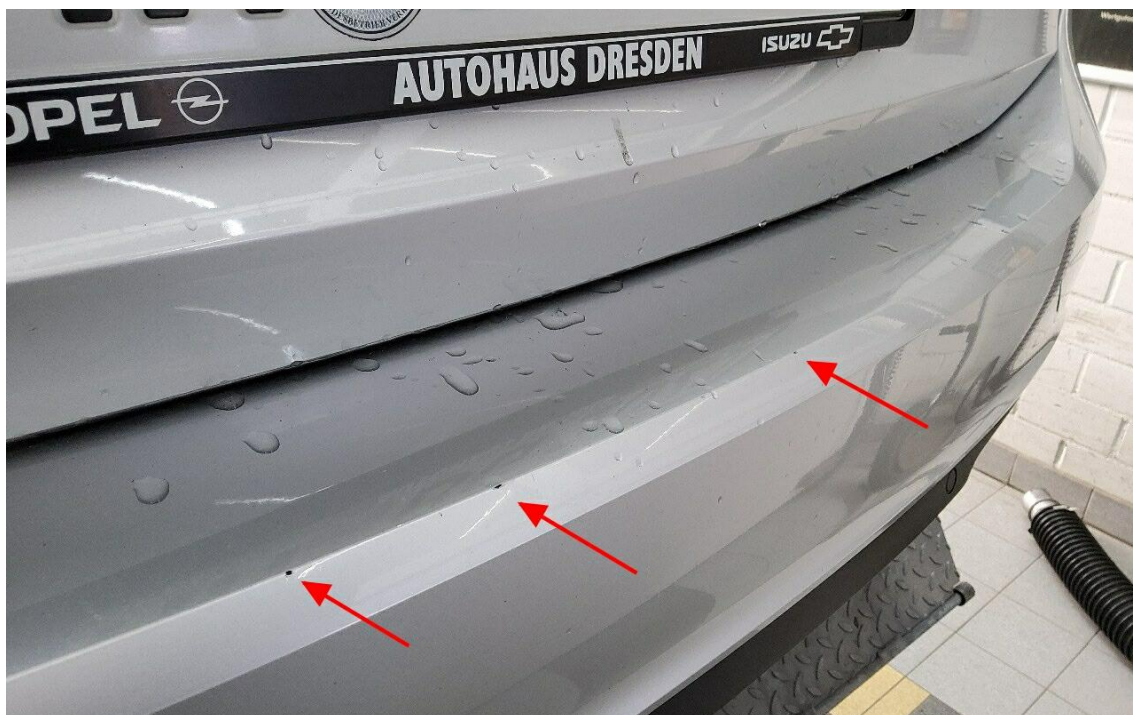
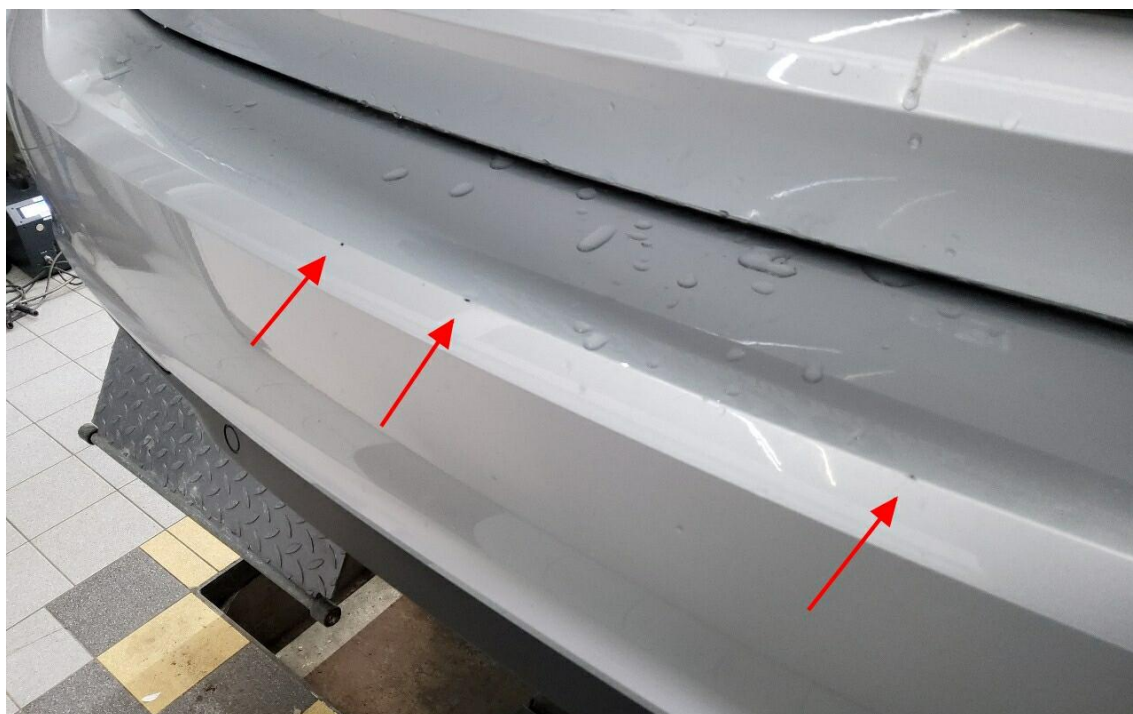
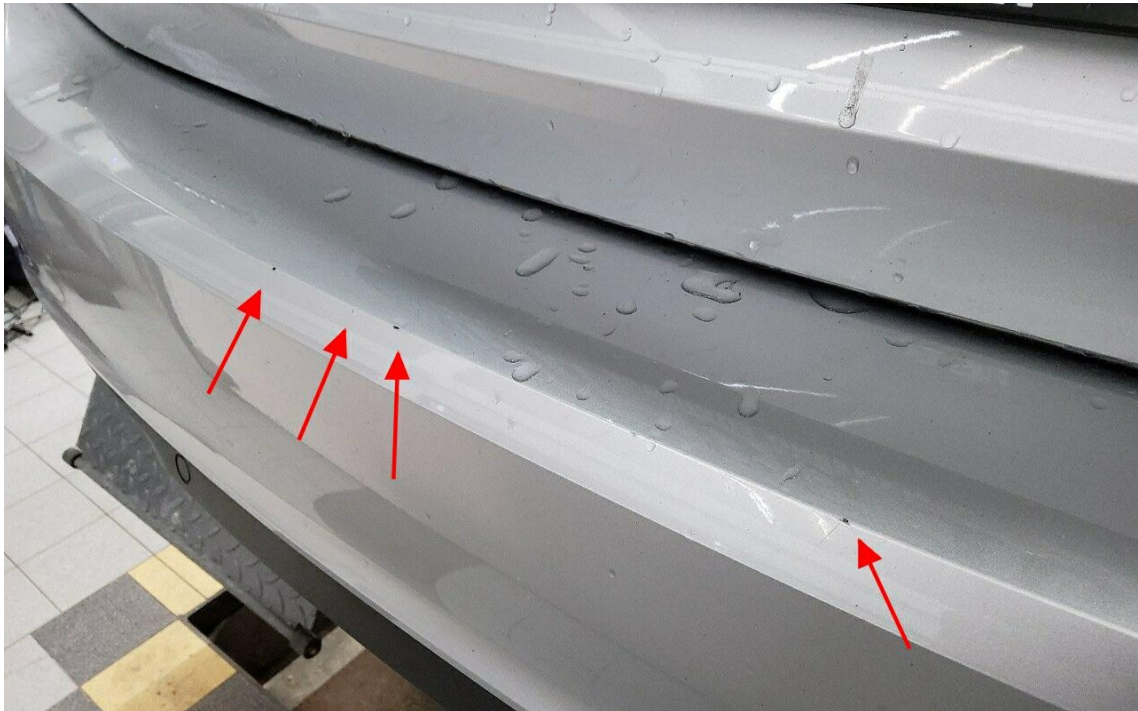
Bild 7 : Stoßfängerverkleidung hinten Lackbeschädigungen

Bild 8 : Stoßfängerverkleidung hinten Lackbeschädigungen

Bild 9 : Stoßfängerverkleidung hinten Lackbeschädigungen

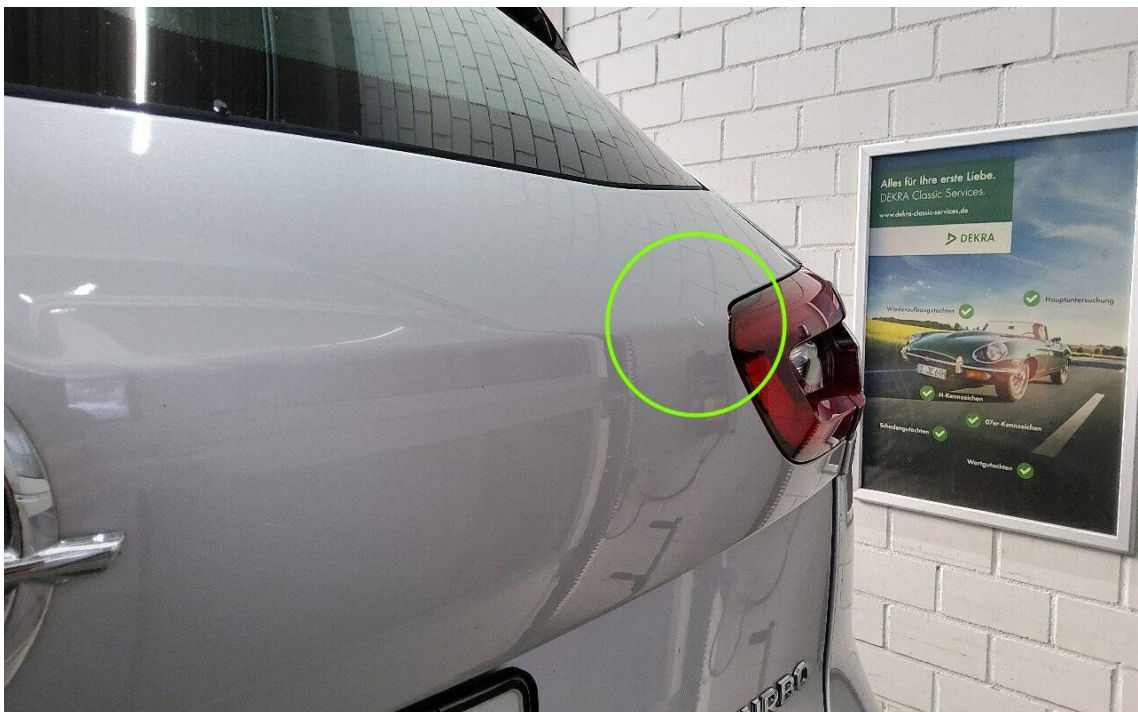
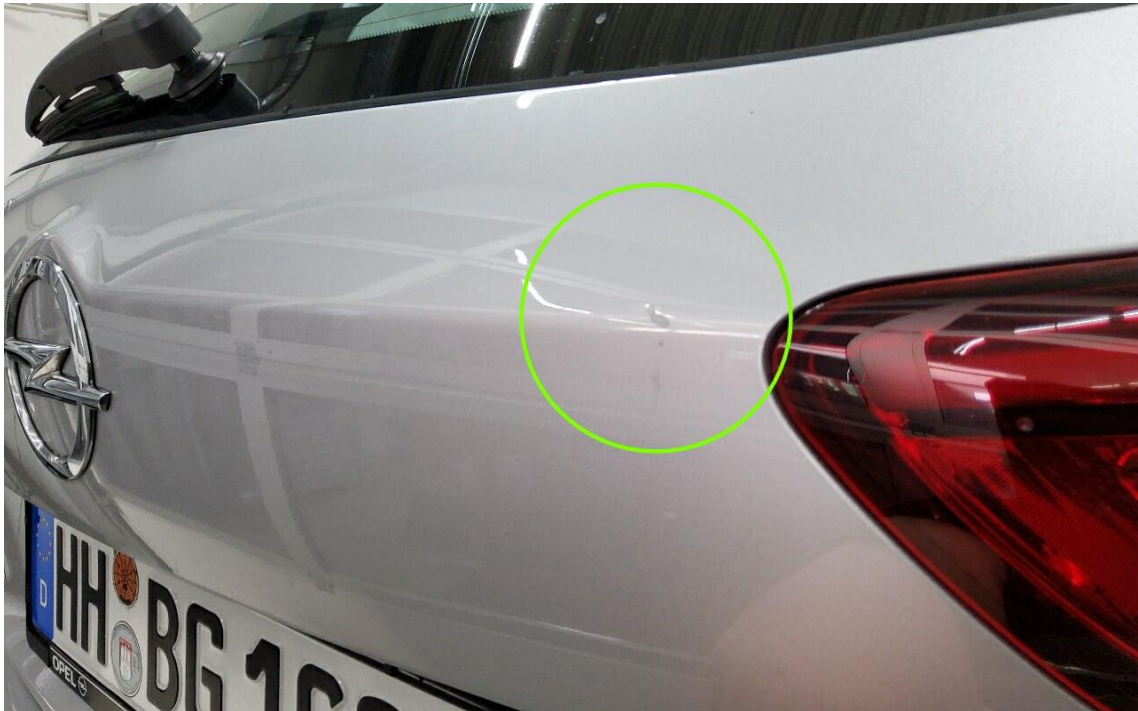
Bild 10 : Heckklappe Lackbeschädigung

Bild 11 : Heckklappe Lackbeschädigung

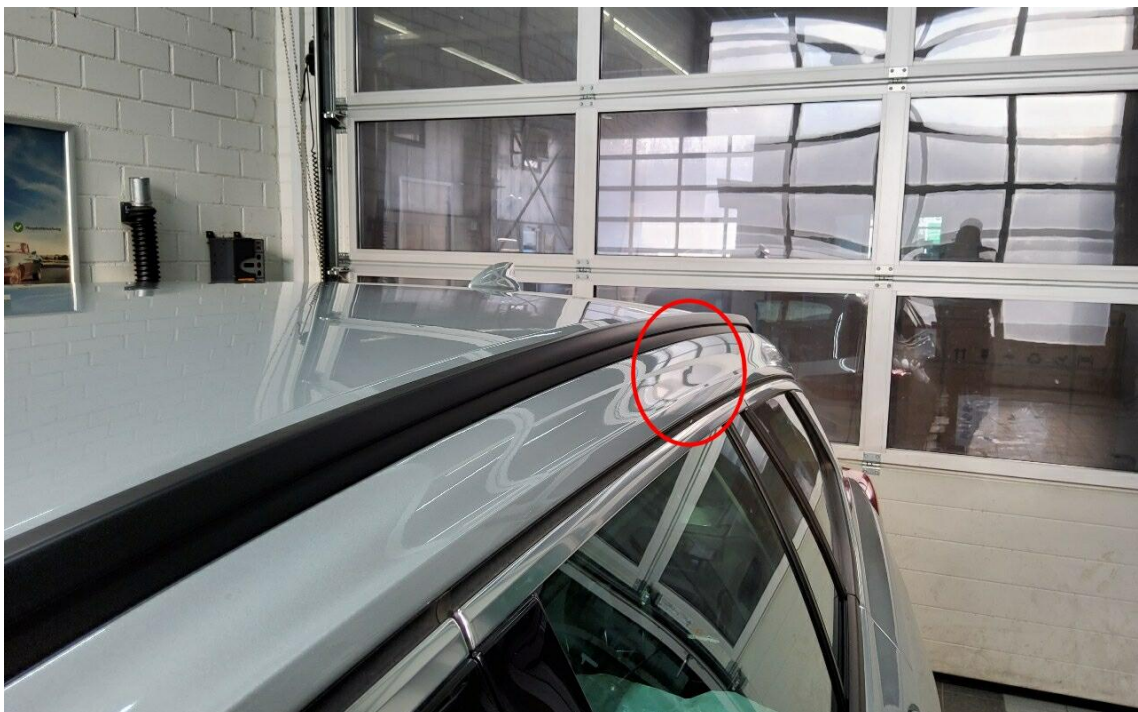
Bild 12 : Dachrahmen links Delle

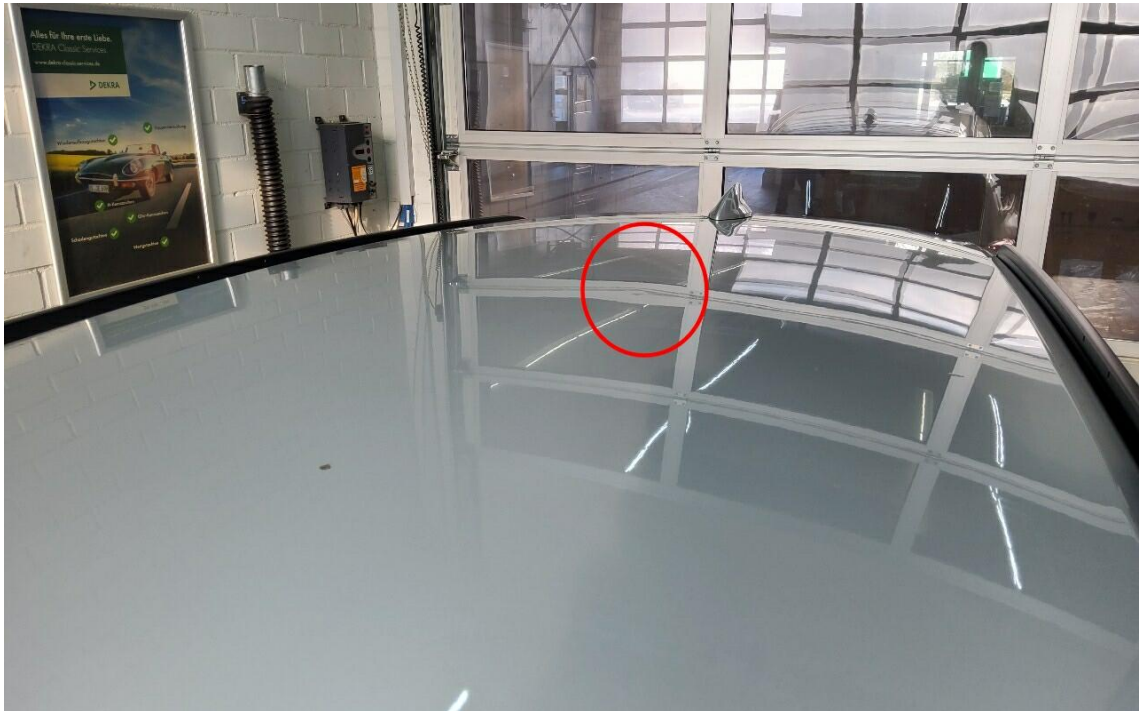
Bild 13 : Dach Delle
