KFZ-SACHVERSTÄNDIGER

Fahrzeugbewertung

Amtliches Kennzeichen			
Fahrzeugart Pkw, SUV, Kleintransporter		Aufbau Van	
Fabrikat Mazda	Typ und Ausführung 5 Lim. (CR)(02.2005->) 2.0 CD Top		
Fahrzeuginfnummer	KBA-Schlüssel-Nr. Hersteller/Typ	EDV-Abruf-Code	Bauzeit 19.08.2007
Motorart Diesel R 4 Zyl. 2,0 Ltr. - 105 kW Diesel KAT	Katalysator bzw. Schadstoffklasse Euro 4	Umwelt-Plakette Grün (4)	
Antriebsart / Getriebe Frontantrieb / Manuell -Gang	Leistung 105,0 kW	Hubraum 1.998 ccm	
Erste Zulassung 31.03.2008	Letzte Zulassung 20.10.2023	Leermasse / zul. Gesamtmasse (kg) 1.610 / 2.230	Anzahl Türen 5
Anzahl Plätze 7			
Reifen: Achse, Hersteller, Typ, Dimension Profiltiefe (links rechts in <ProfilEinheit>)

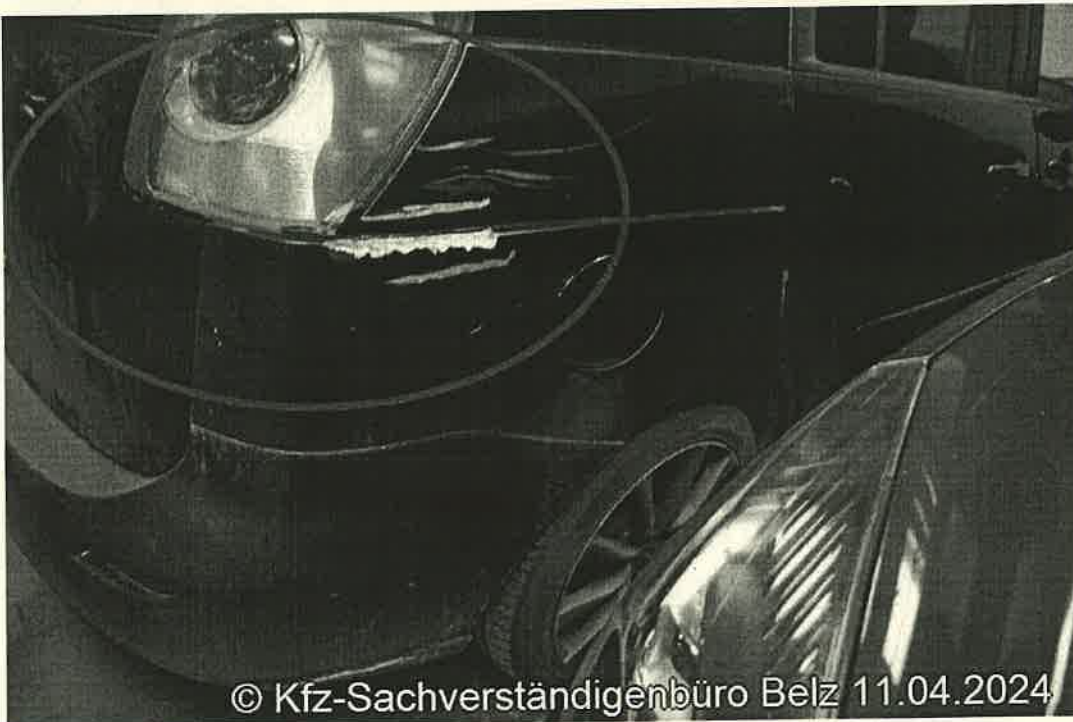
Seitenwand hinten rechts

Rückleuchte rechts

Foto 6: Schaden Seitenwand und Heckleuchte

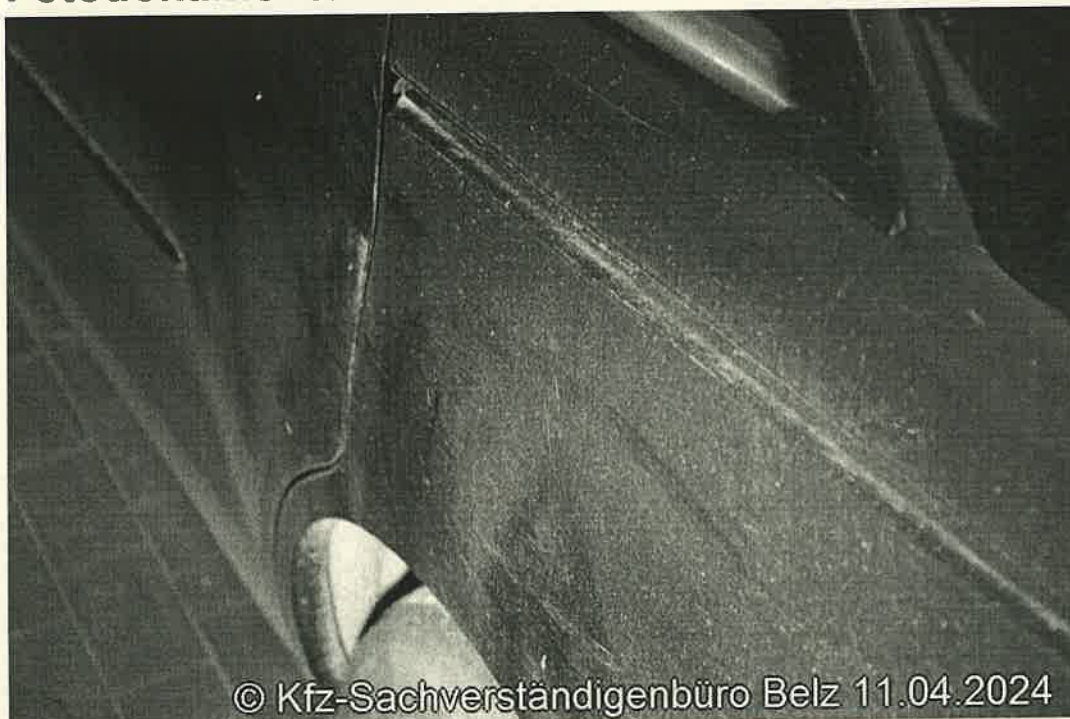
Seitenwand links Kratzer

Foto 7: Kratzer Seitenwand links

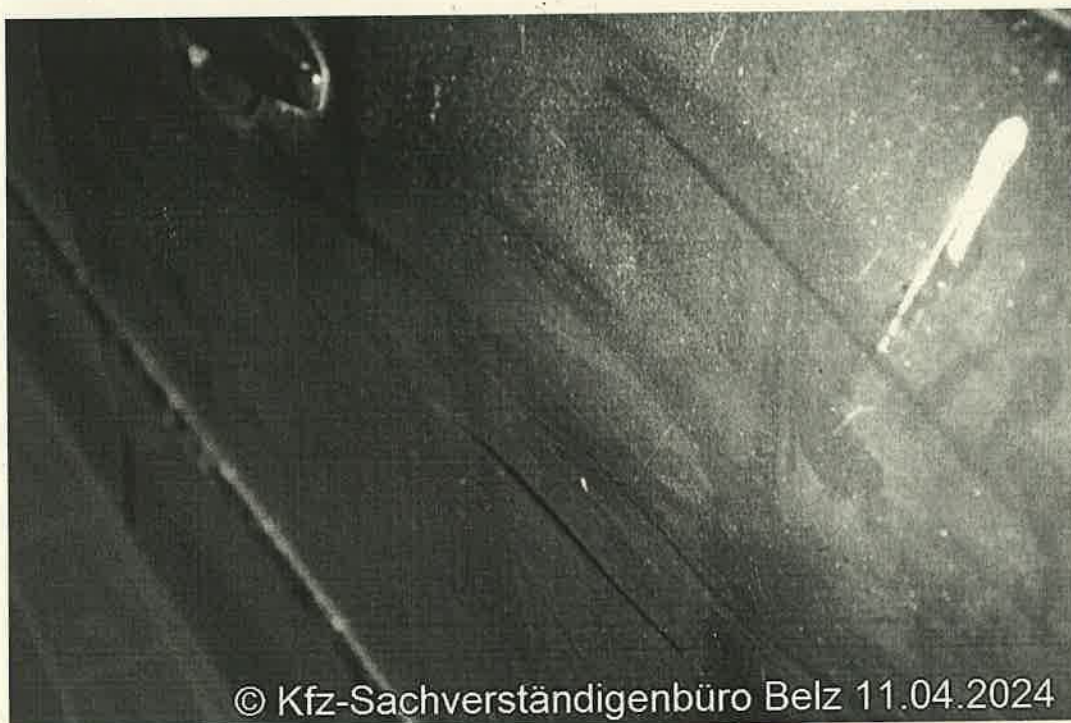
Tür links hinten Kratzer

Foto 8: Kratzer Tür links hinten

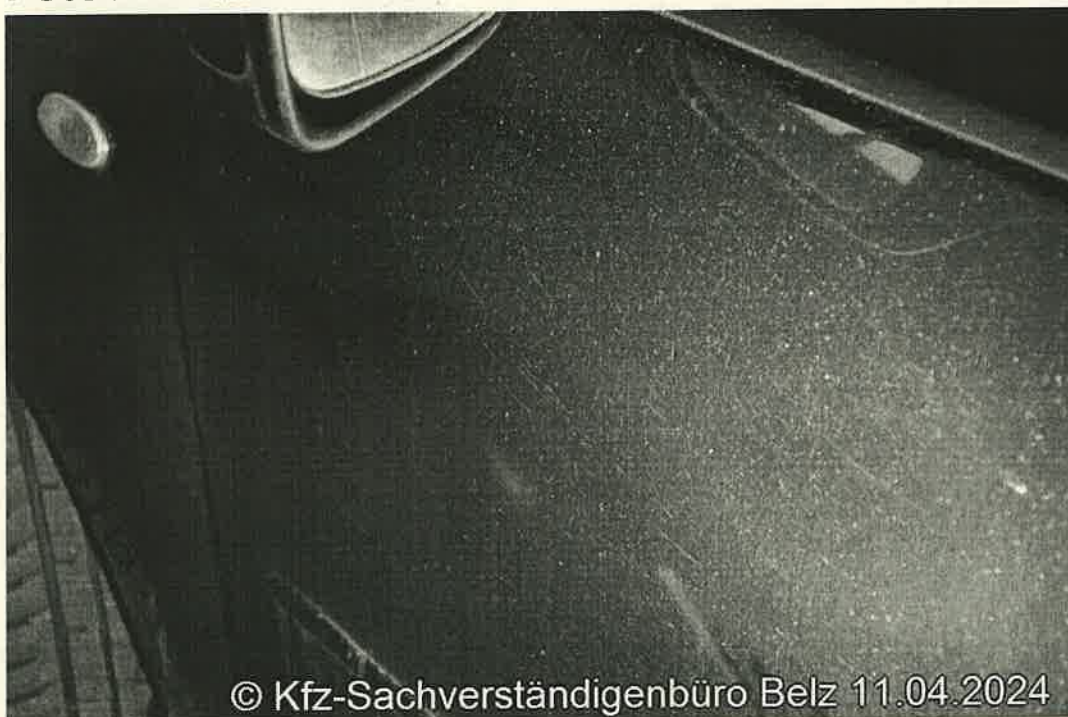
Fahrtür Kratzer

Foto 9: Kratzer Tür links vorne

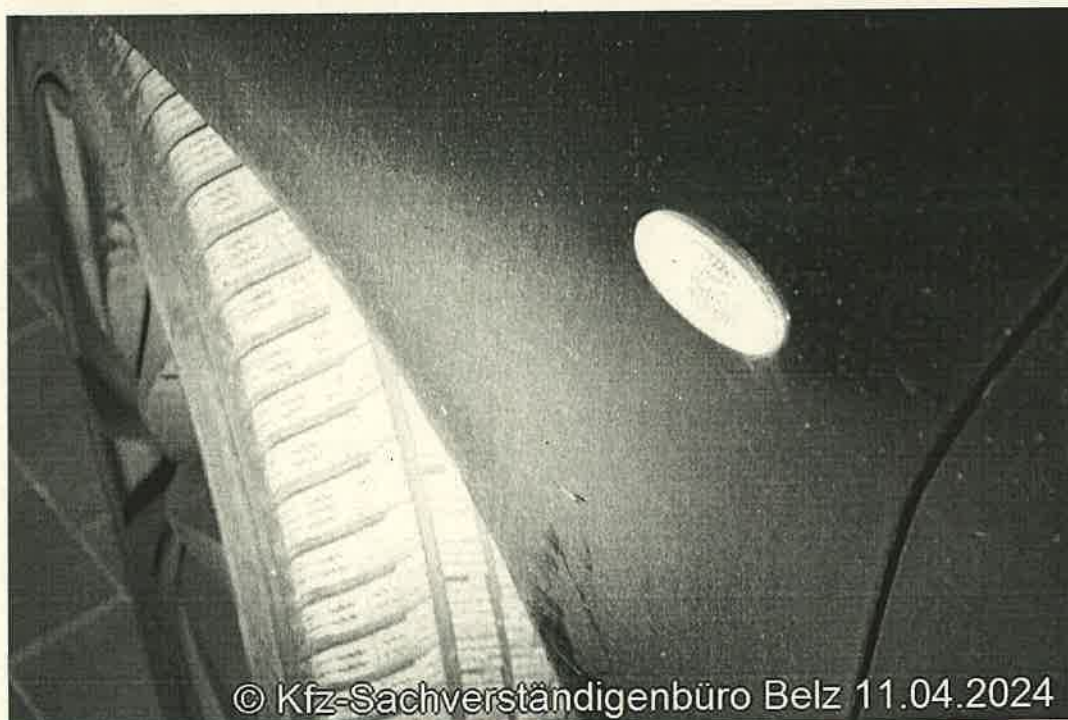
Kotflügel links Kratzer und nachlackiert

Foto 10: Kratzer Kotflügel links

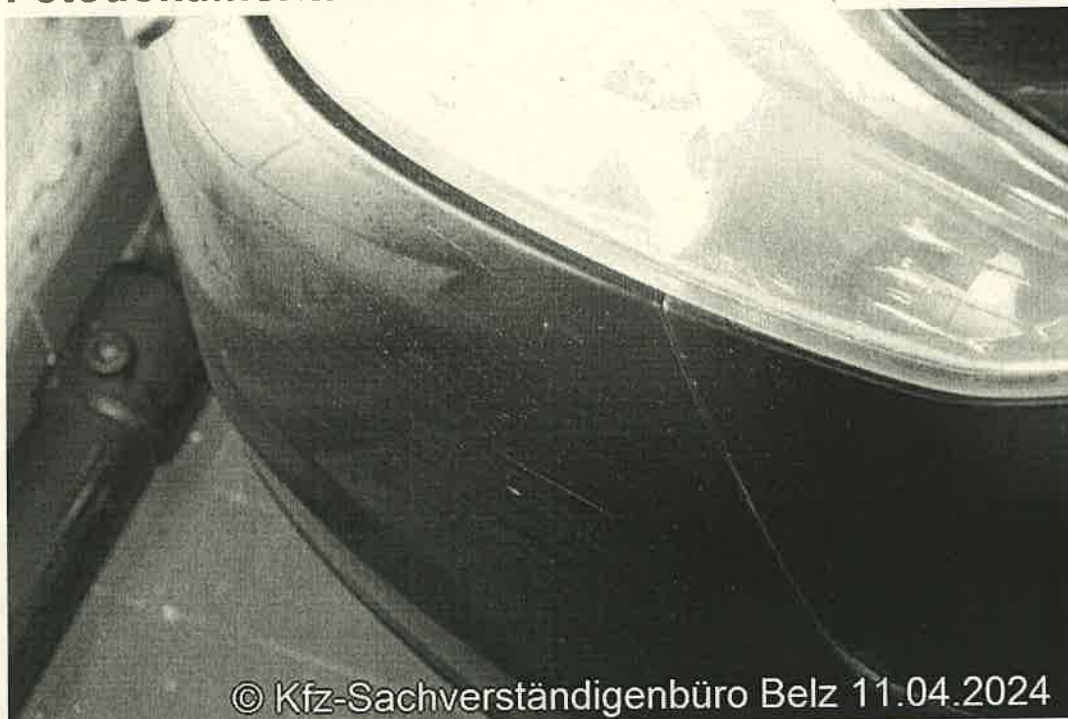
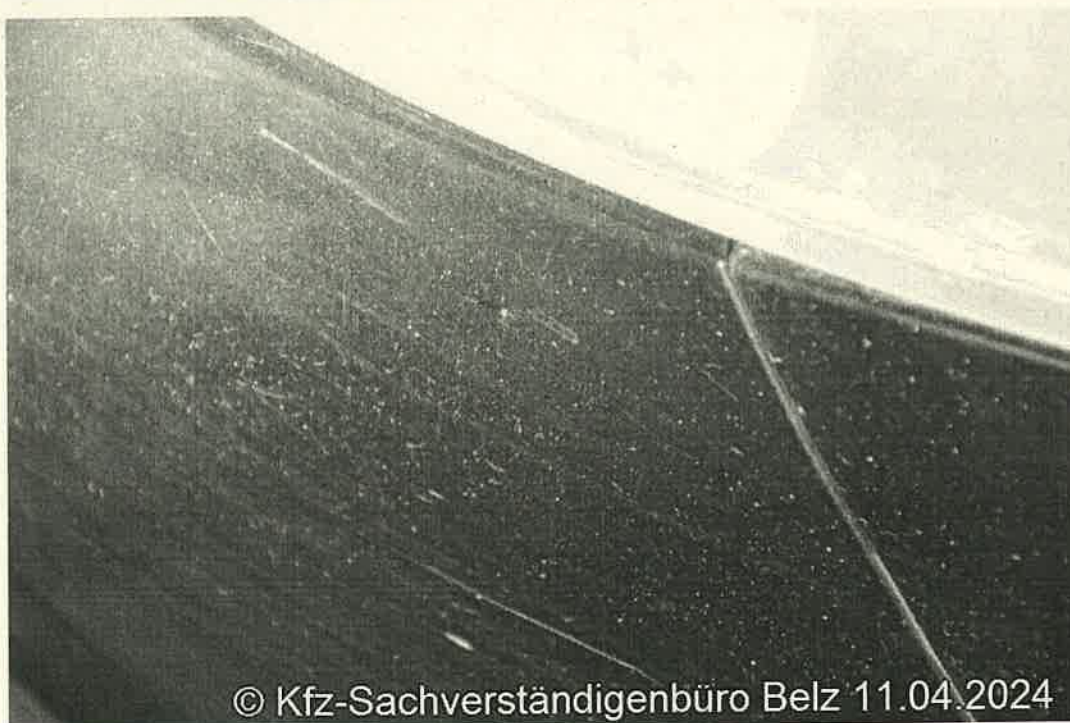
Stoßfänger vorn Kratzer

Foto 11: Kratzer Stoßfänger vorn

Foto 12: Kratzer Stoßfänger vorn

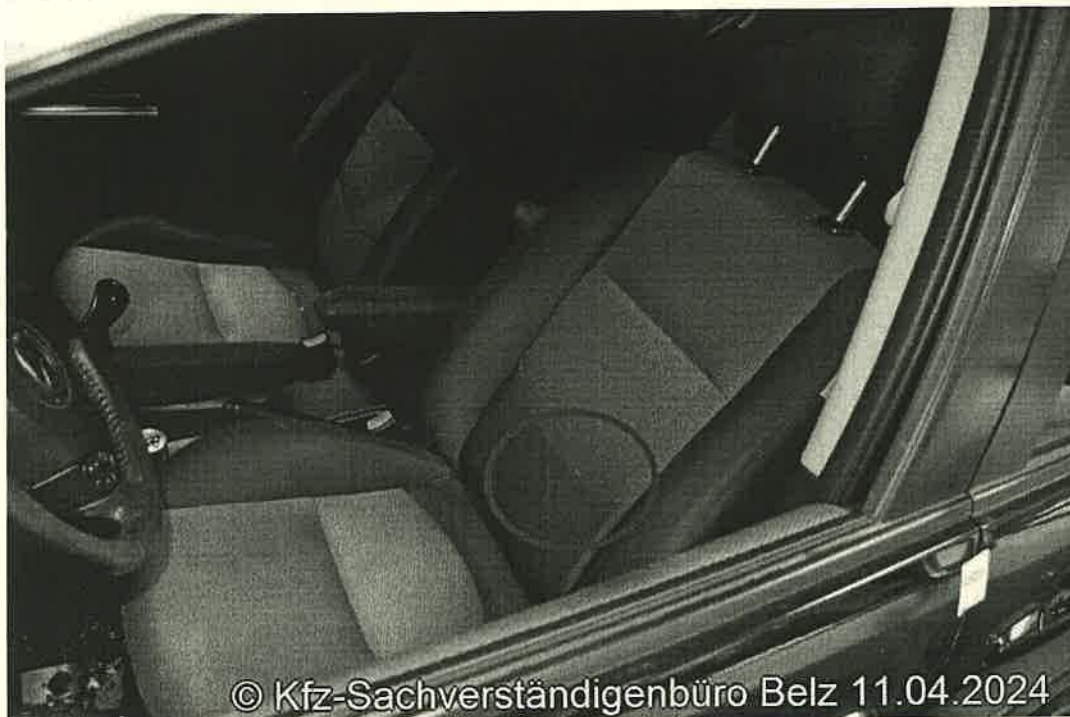
Foto 13: Innenansicht Sitz mit Brandloch

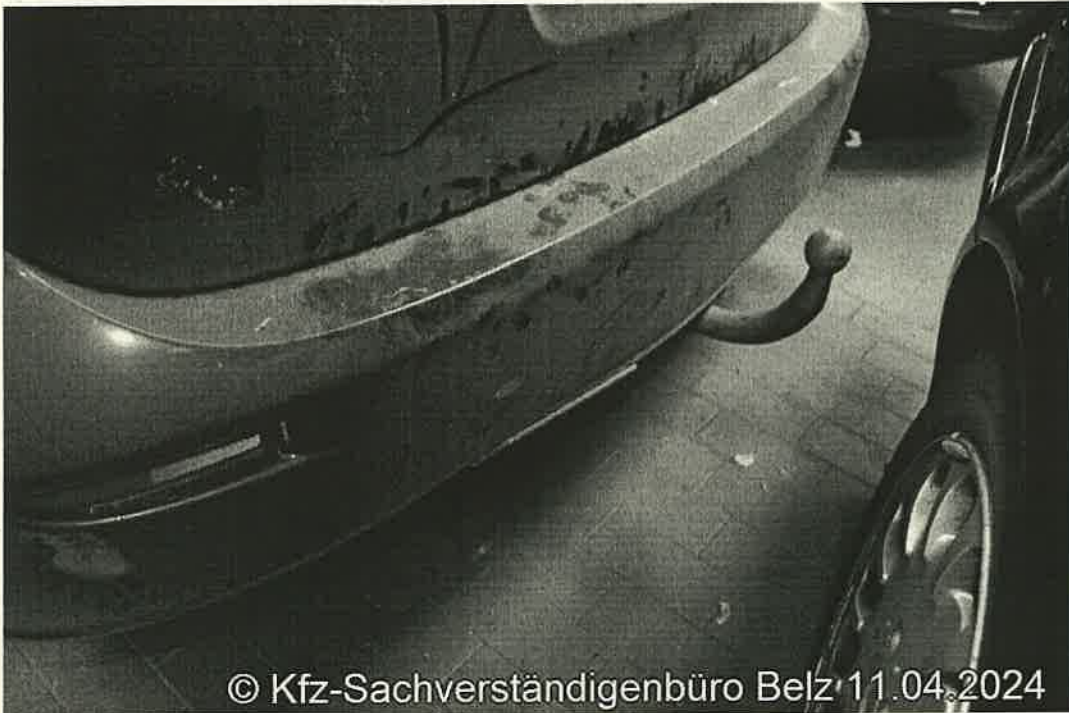
Stoßstange hinten Kratzer

Foto 21: Kratzer Stoßfänger hinten

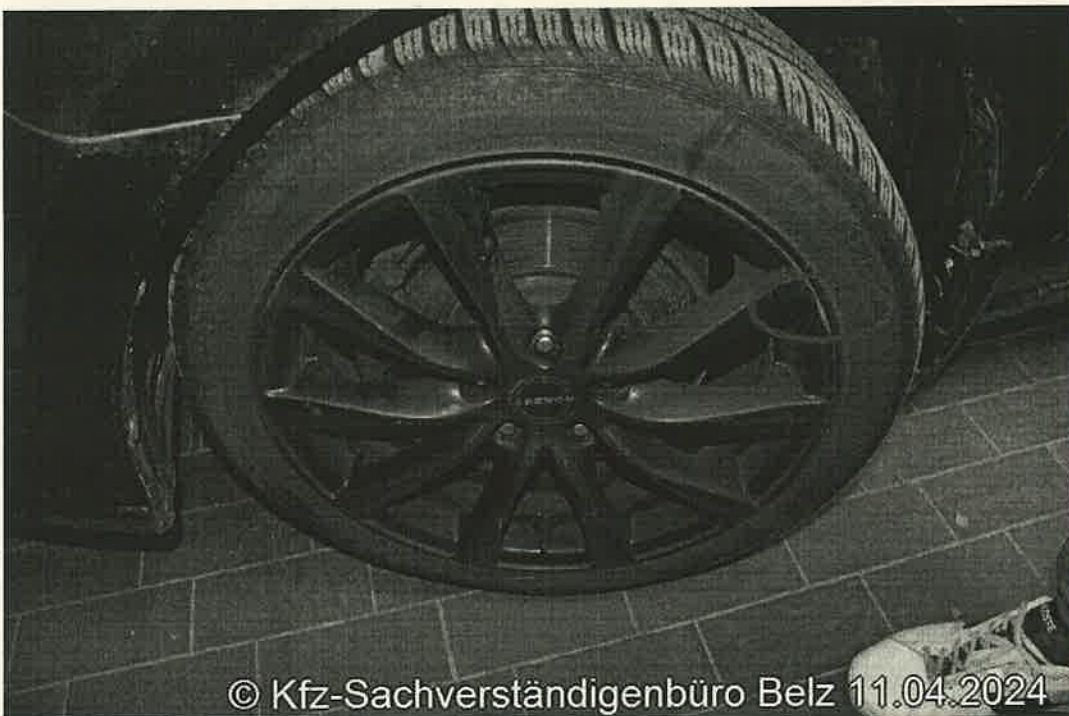
Alle Felgen mit Kratzer und Abrieb

Foto 22: Kratzer Felge vorne links

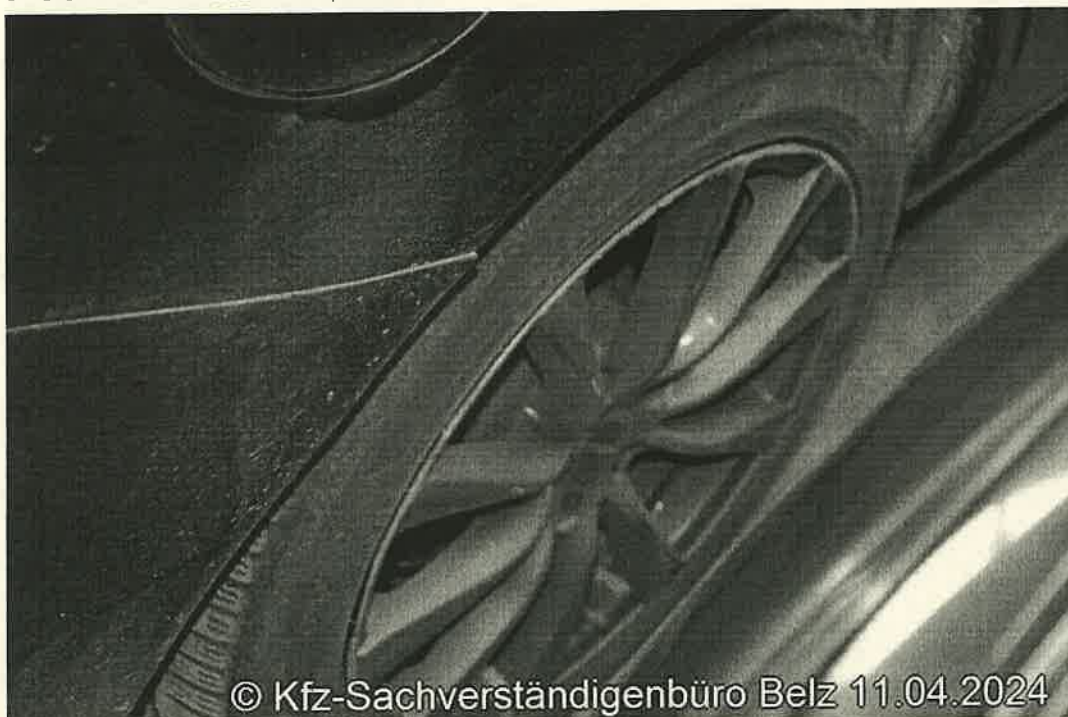
Foto 23: Kratzer Felge hinten rechts

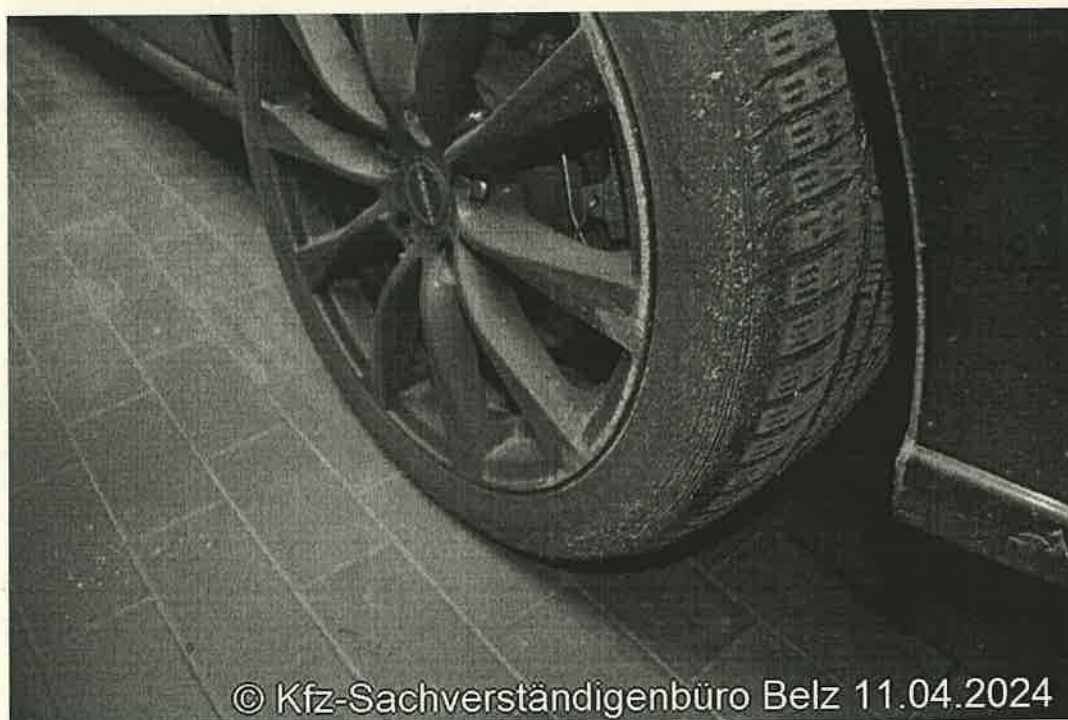
Foto 24: Kratzer Felge hinten links

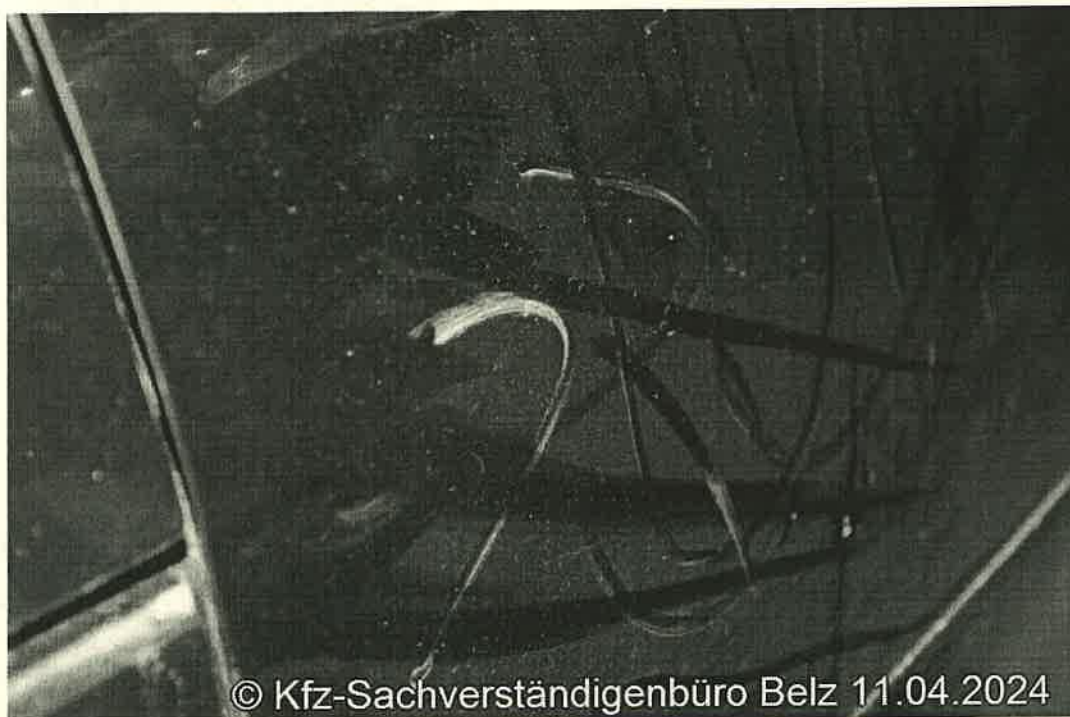
Tür rechts hinten Kratzer

Foto 25: Kratzer Tür hinten rechts

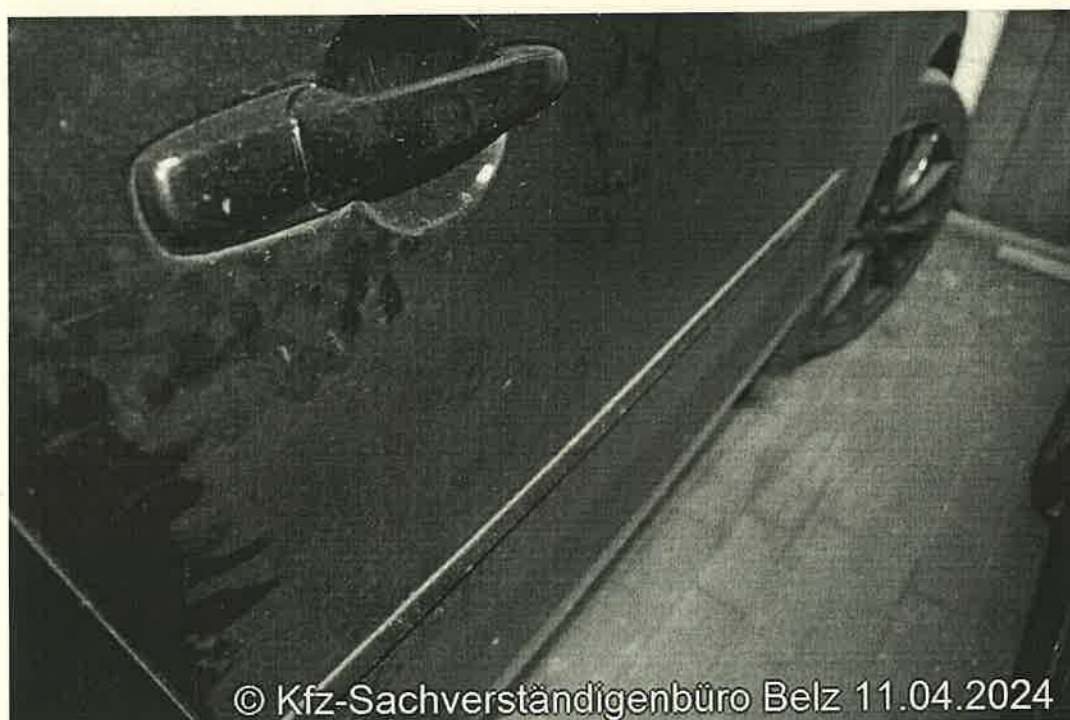
Beifahrtür Kratzer

Foto 26: Kratzer Tür vorne rechts

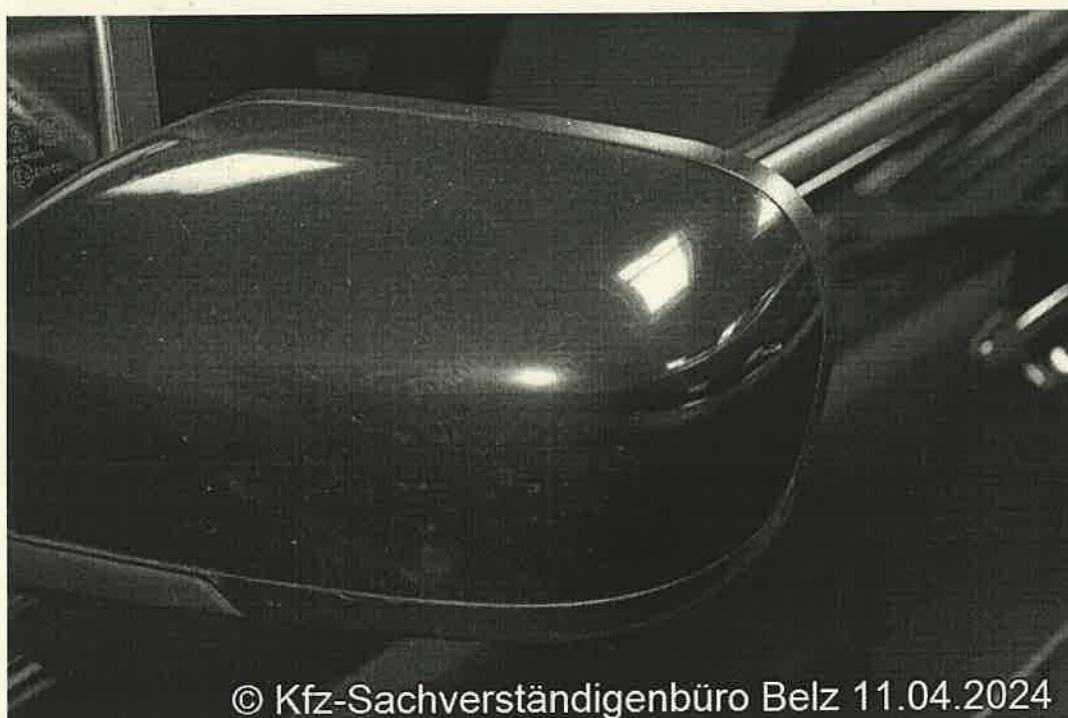
Spiegel Links mit Kratzer

Foto 28: Spiegel mit Kratzer

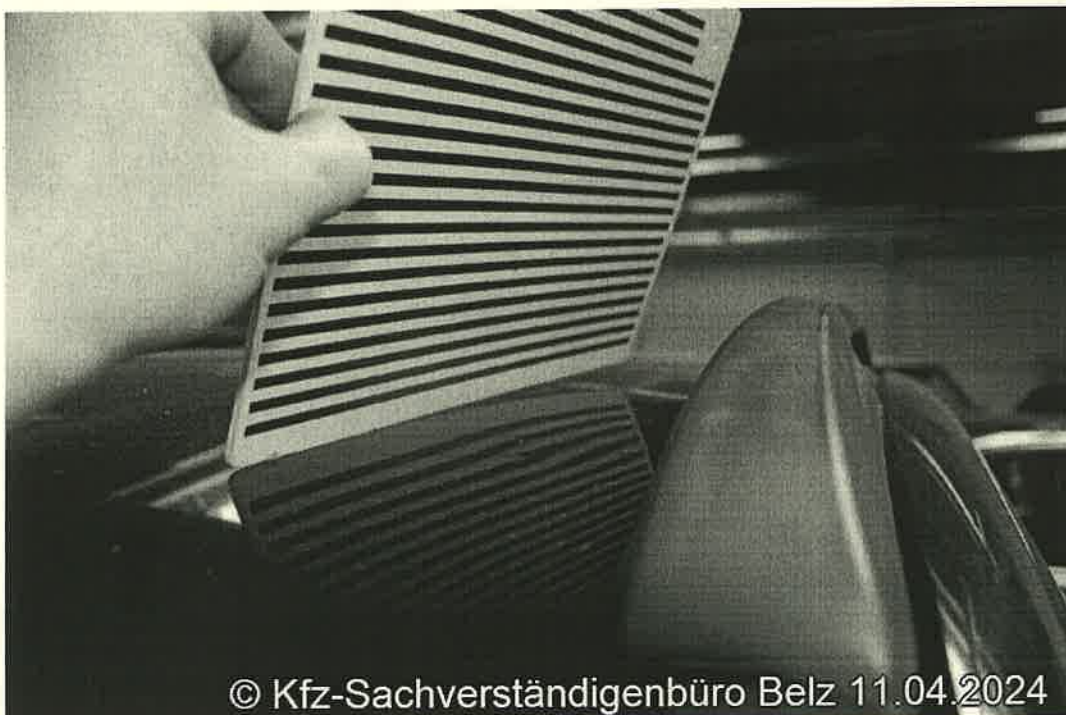
Delle im Dach

Foto 29: Delle im Dach

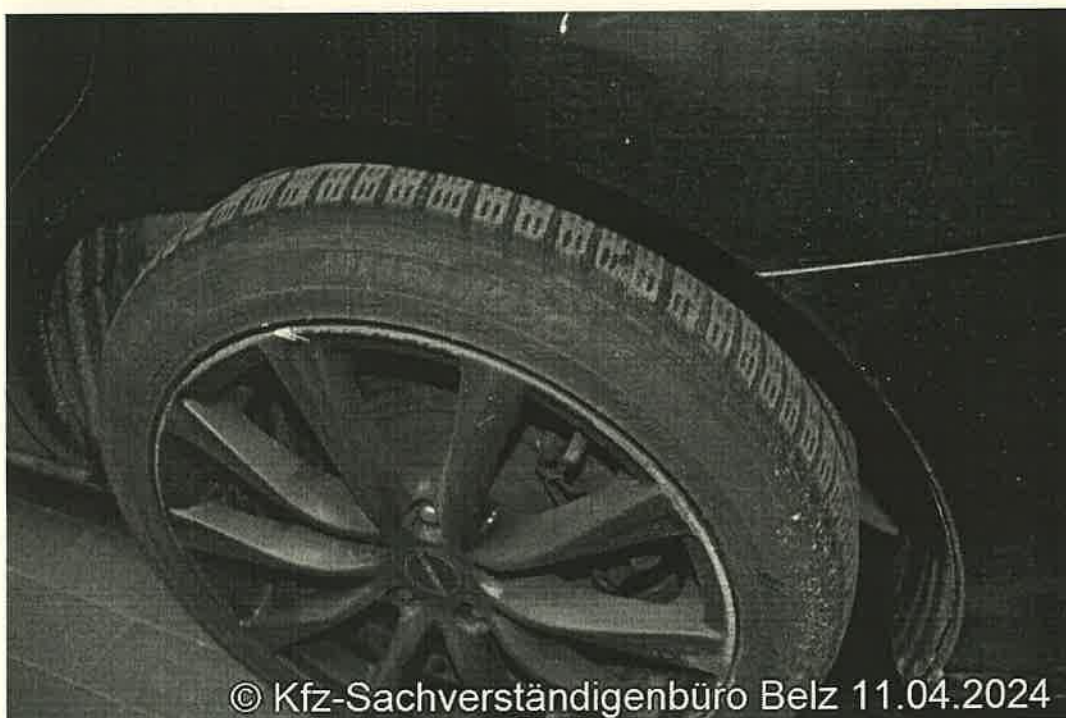
Foto 30: Felge mit Kratzer

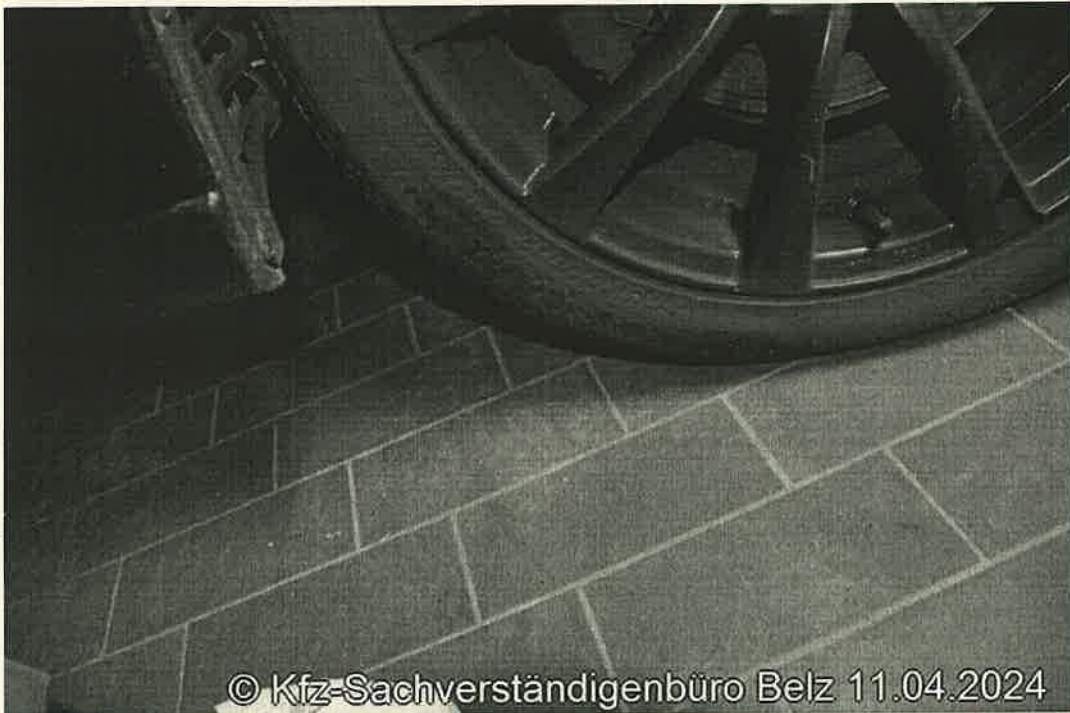
Foto 31: Felge mit Kratzer

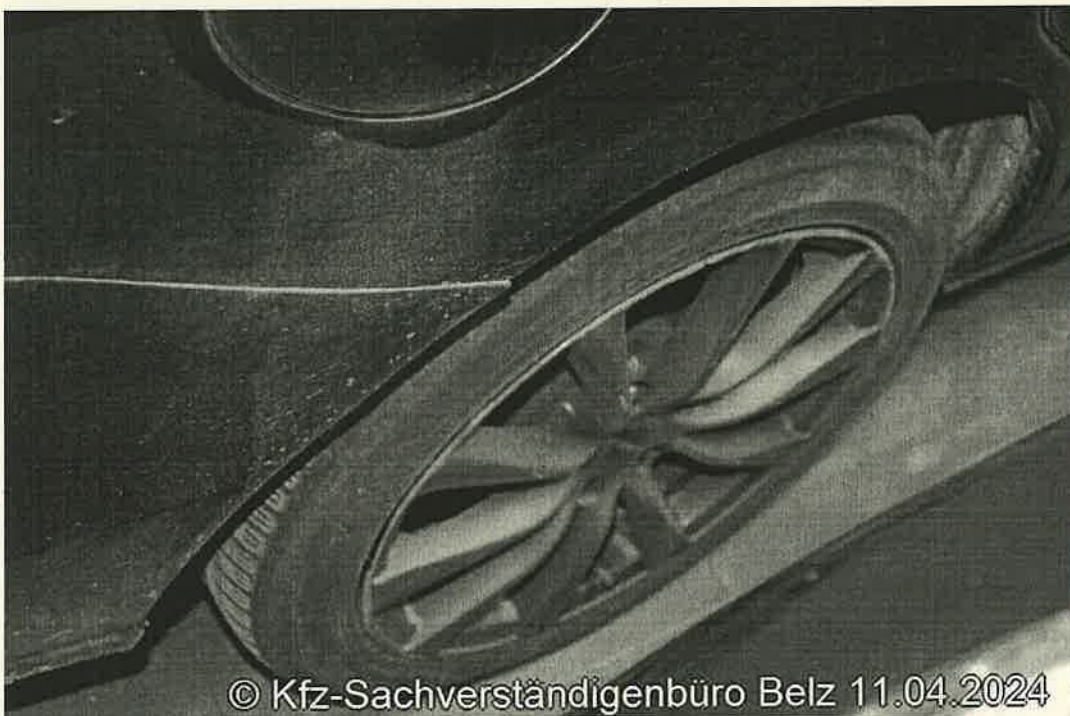
Foto 32: Felge mit Kratzer
