DEKRA Automobil GmbH  
Sandgrube 8, 22525 Hamburg

## Bewertungsgutachten

**HH BG297****FIN****W0VZM8GA5J1075853**

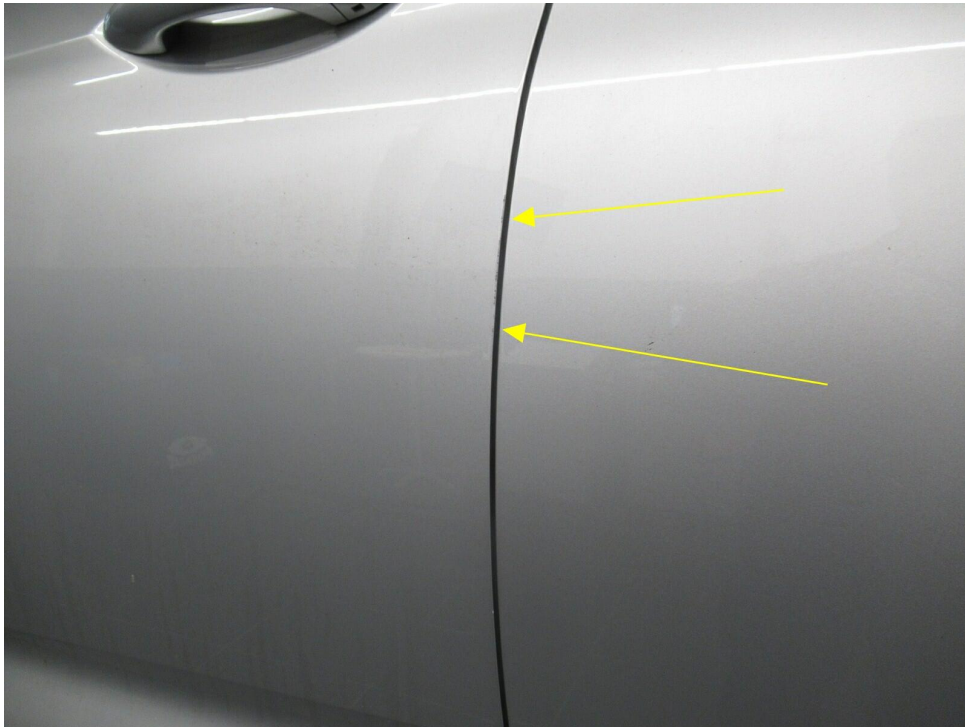
Stoßfänger hinten Lackierung, verschrammt, Gebrauchsspur (Bild 8); Tür vorne links Türkante, verschrammt, Gebrauchsspur (Bild 7).

Bild 7 : Tür vorne links Türkante, verschrammt, Gebrauchsspur

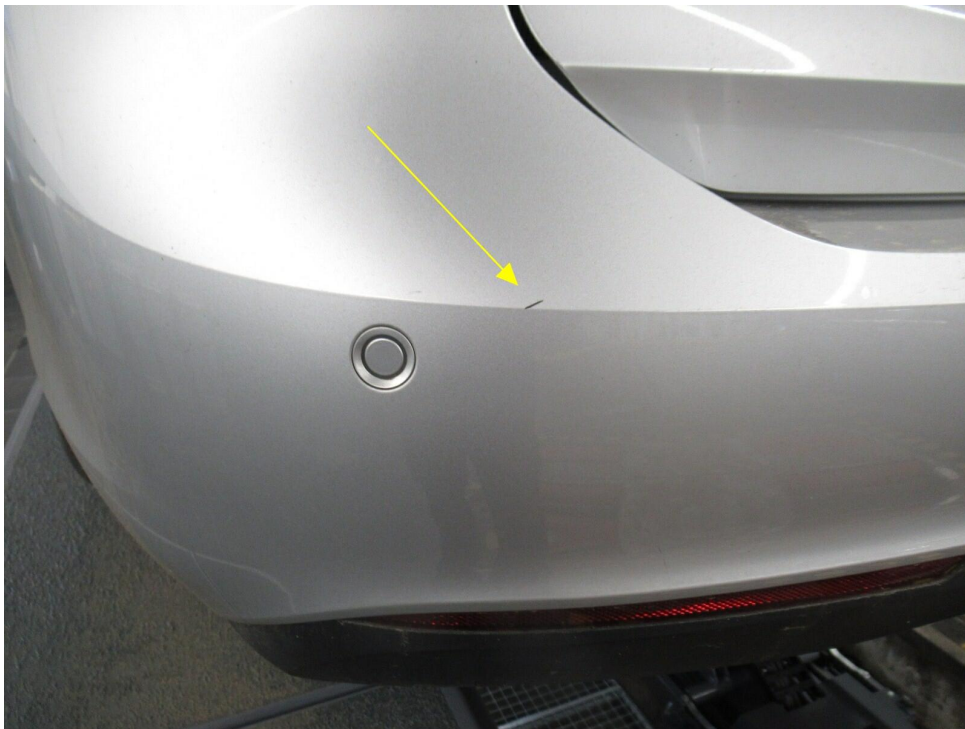
Bild 8 : Stoßfänger hinten Lackierung, verschrammt, Gebrauchsspur

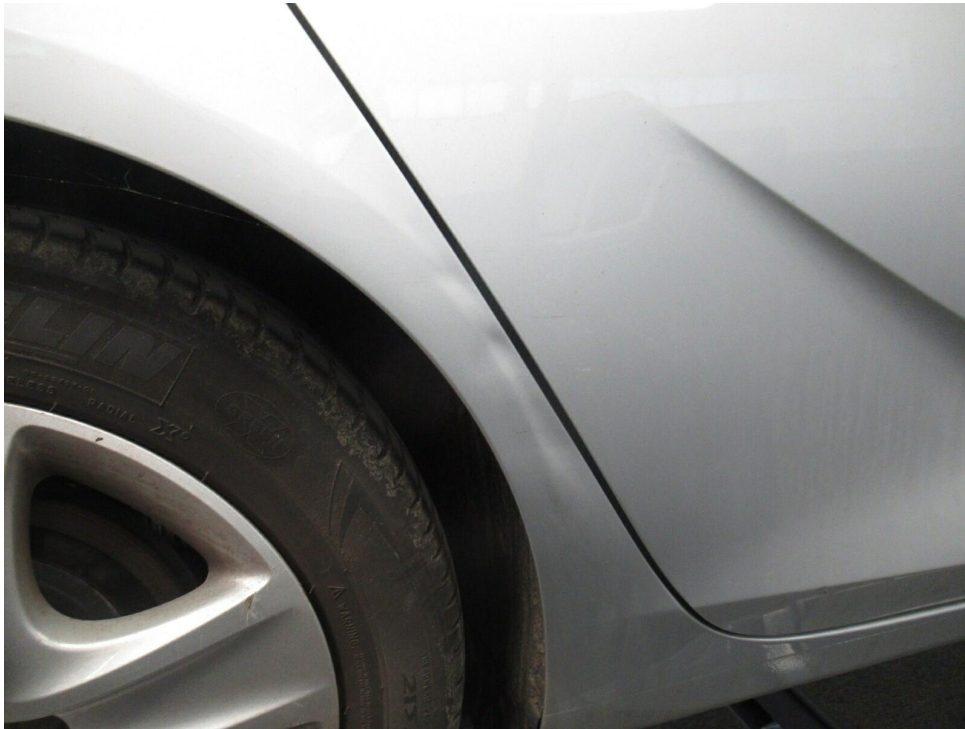
Stoßfänger vorne Lackierung, verschrammt, lackieren mit Lackaufbau (Bild 10, 11); Seitenteil hinten rechts, deformiert, instandsetzen und lackieren mit Lackaufbau (Bild 9); Lackvorbereitung (Bild 9).

Bild 9 : Seitenteil hinten rechts, deformiert, instandsetzen und lackieren mit Lackaufbau  
Lackvorbereitung

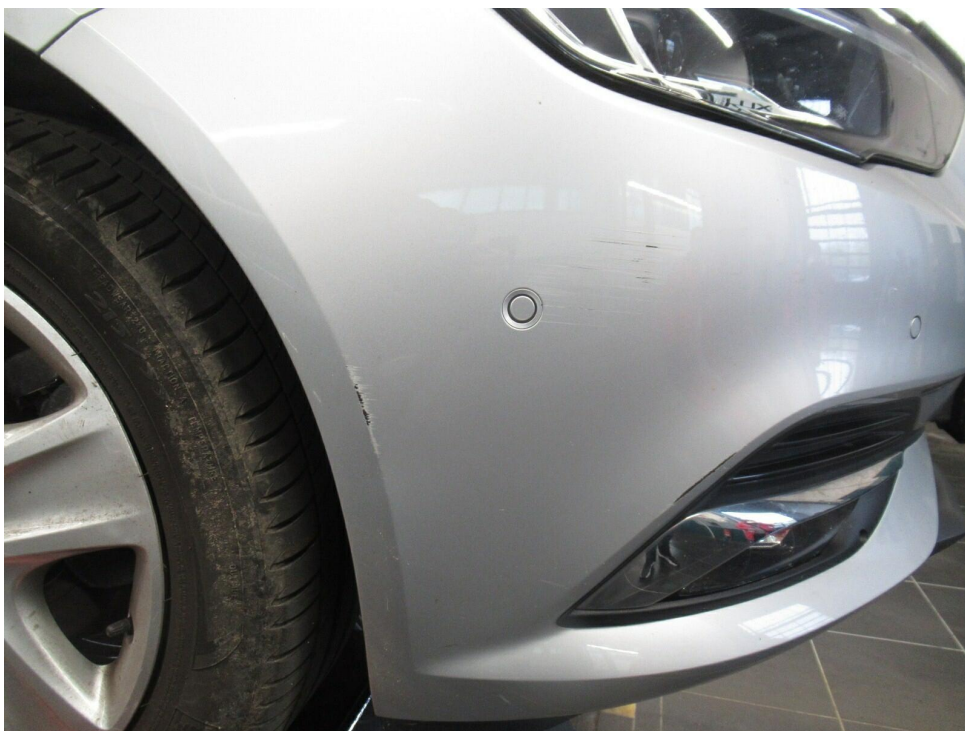
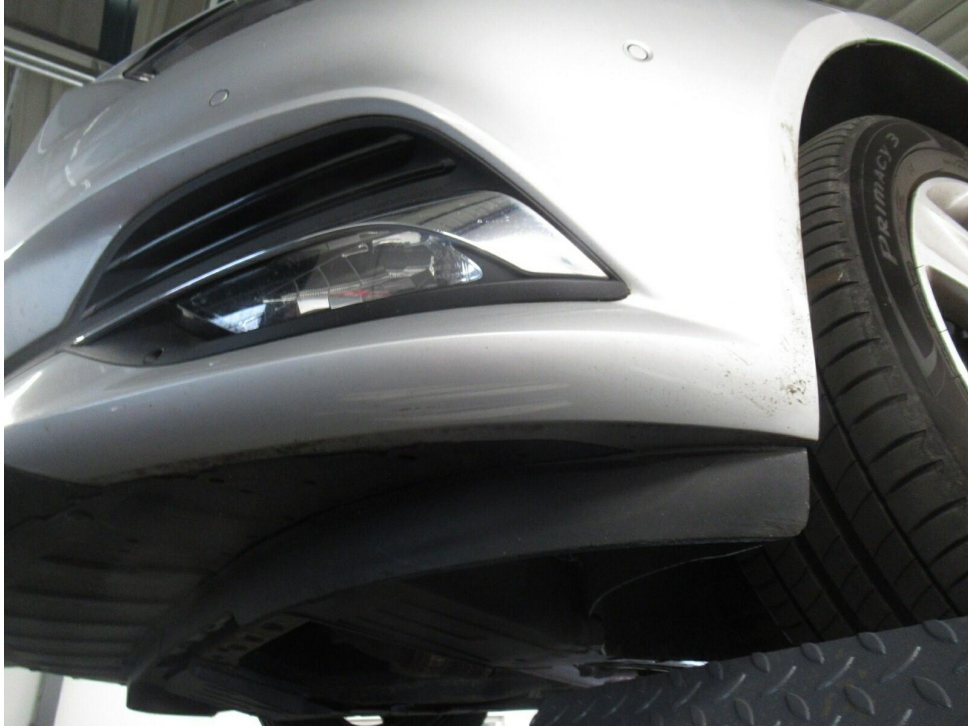
Bild 10 : Stoßfänger vorne Lackierung, verschrammt, lackieren mit Lackaufbau

Bild 11 : Stoßfänger vorne Lackierung, verschrammt, lackieren mit Lackaufbau
