Bewertungsgutachten

HH BG872

W0VZM8GB5J1076882

Fahrzeugart	Personenkraftwagen
Hersteller	Opel Automobile
Typ / Verkaufsbezeichnung	Z-B / Insignia Sports Tourer 1.5 Direct Injection Turbo Business Edition
Aufbauart	Kombi
HSN / TSN	1844 / AAI
Fahrzeug-Ident.-Nr.	W0VZM8GB5J1076882
Türen	5
Sitzplätze	5
Farbe	Silver metallic
Energiequelle / Kraftstoff	Benzin
Leistung / Hubraum	121 kW / 1490 cm ³
Schadstoffklasse	EURO6;W;PI/CI; M, N1 I
Felgen	Leichtmetall
Km-Stand abgelesen	99.051

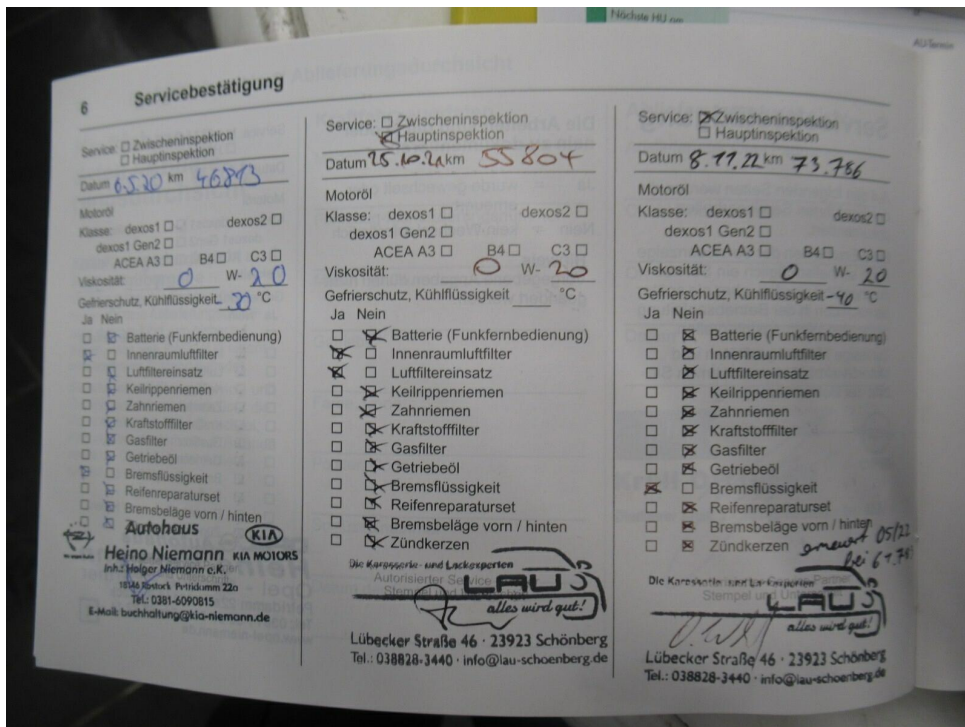
Abgesehen von den beschriebenen Schäden/Mängeln weist das Fahrzeug/Objekt einen, bezogen auf Alter und Nutzung, üblichen Gesamtzustand auf. Der Wartungsnachweis ist lückenhaft. Letzte Wartung erfolgte am 08.12.2022 bei Kilometerstand 73.786.

Bild 6 : Wartungsnachweis

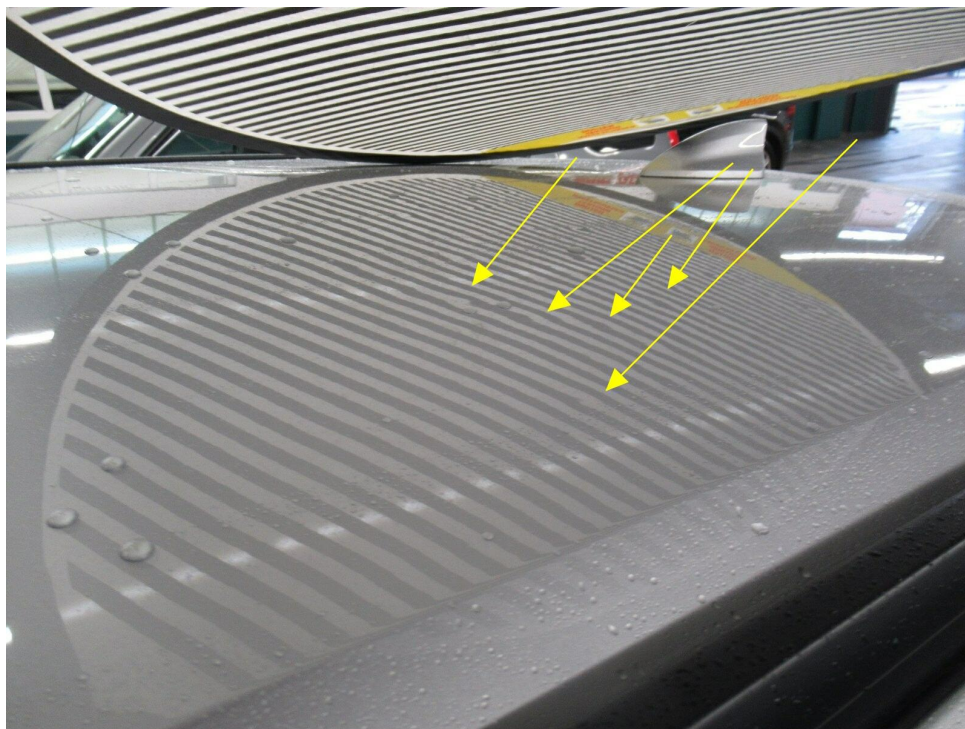
Seitenteil hinten rechts Lackierung, verschrammt, lackieren (Bild 12); Tür hinten links, deformiert, instandsetzen und lackieren mit Lackaufbau (Bild 10, 11); Stoßfänger vorne Lackierung, verschrammt, lackieren mit Lackaufbau (Bild 9); Frontscheibe, Steinschlag, erneuern (Bild 8); Dach, eingedellt, drücken (Bild 7); Service/Inspektion Inspektion groß, überfällig, durchführen; Lackvorbereitung.

Bild 7 : Dach, eingedellt, drücken

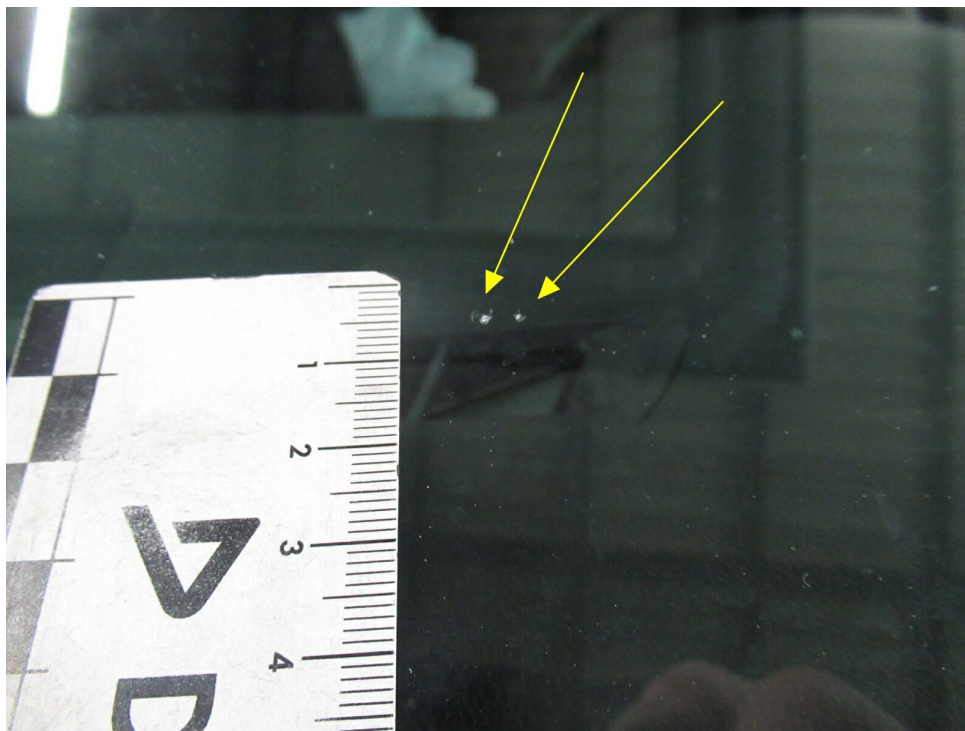
Bild 8 : Frontscheibe, Steinschlag, erneuern

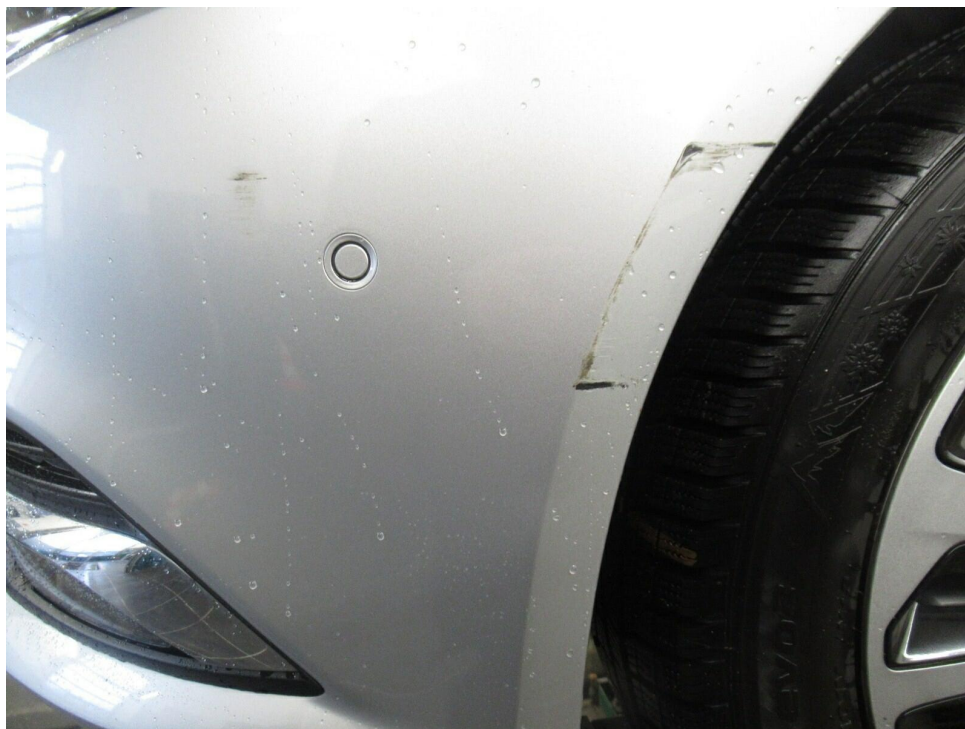
Bild 9 : Stoßfänger vorne Lackierung, verschrammt, lackieren mit Lackaufbau

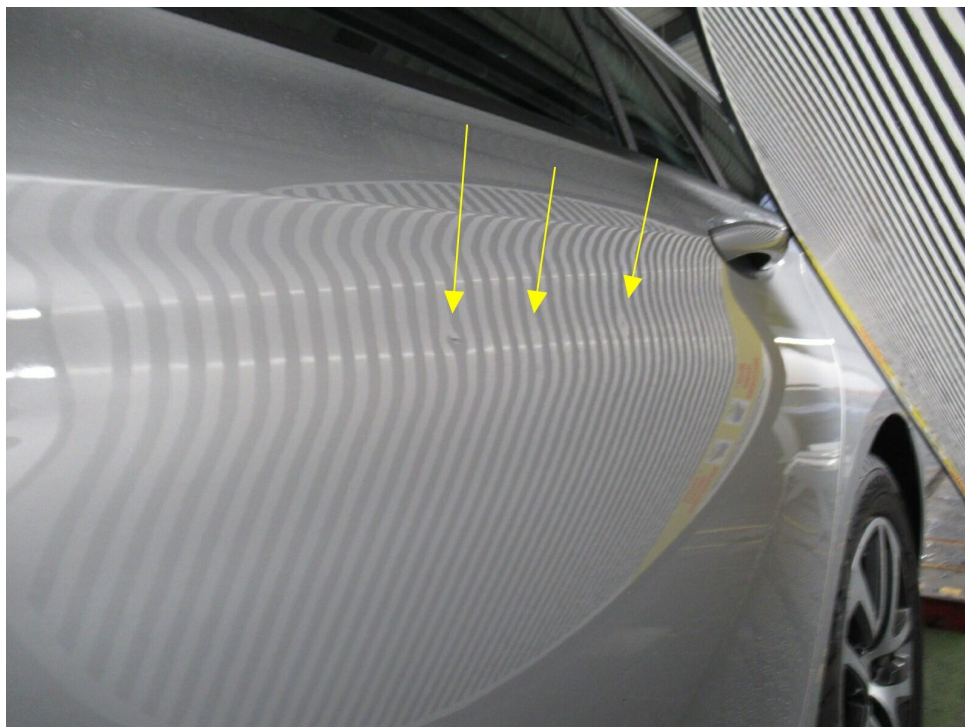
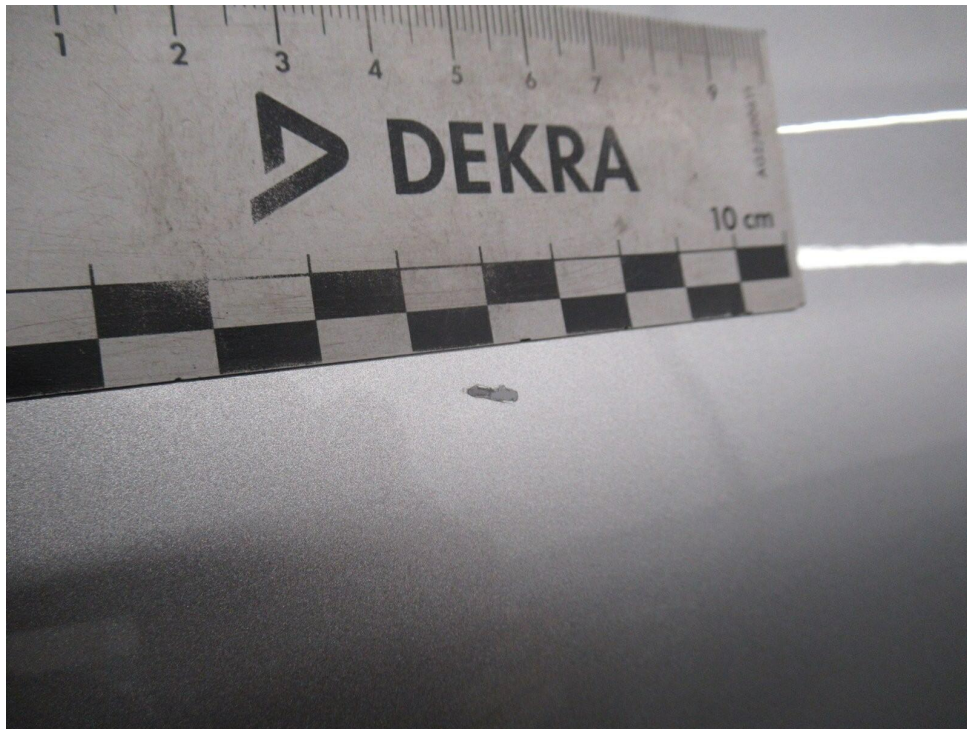
Bild 10 : Tür hinten links, deformiert, instandsetzen und lackieren mit Lackaufbau

Bild 11 : Tür hinten links, deformiert, instandsetzen und lackieren mit Lackaufbau

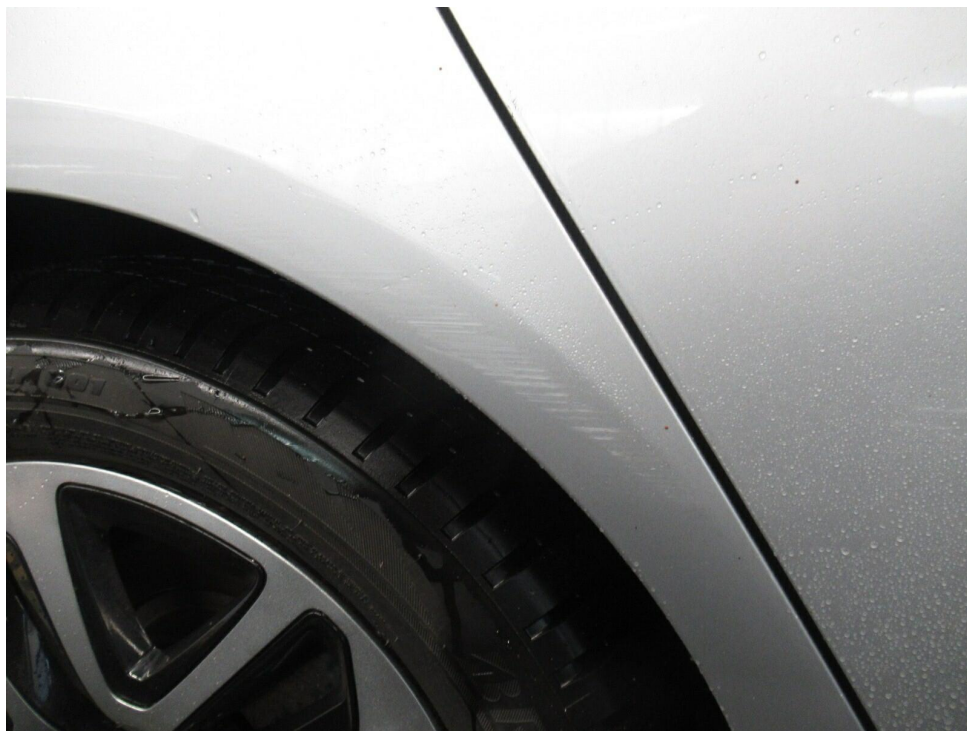
Bild 12 : Seitenteil hinten rechts Lackierung, verschrammt, lackieren
