Gutachten

0220W4X927

Betreff : Fahrzeugbewertung B-1509
Ihr Zeichen : 05507#0001#0190-113-0371
Fahrzeughalter : Bundesarchiv
Finckensteinallee 63, 12205 Berlin
Amtliches Kennzeichen : B-1509
Auftrag vom : 03.07.2023
Besichtigungsdatum : 22.04.2024
Besichtigungsort : Bundesarchiv
Ruschestrasse, 10365 Berlin

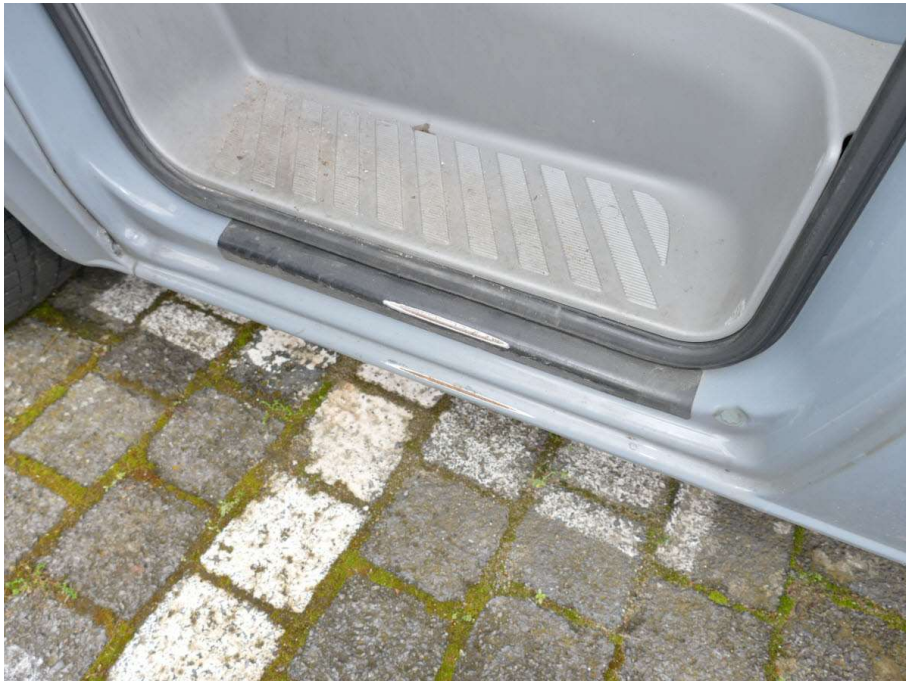
Bild 14

Einstieg vorn links verkratzt

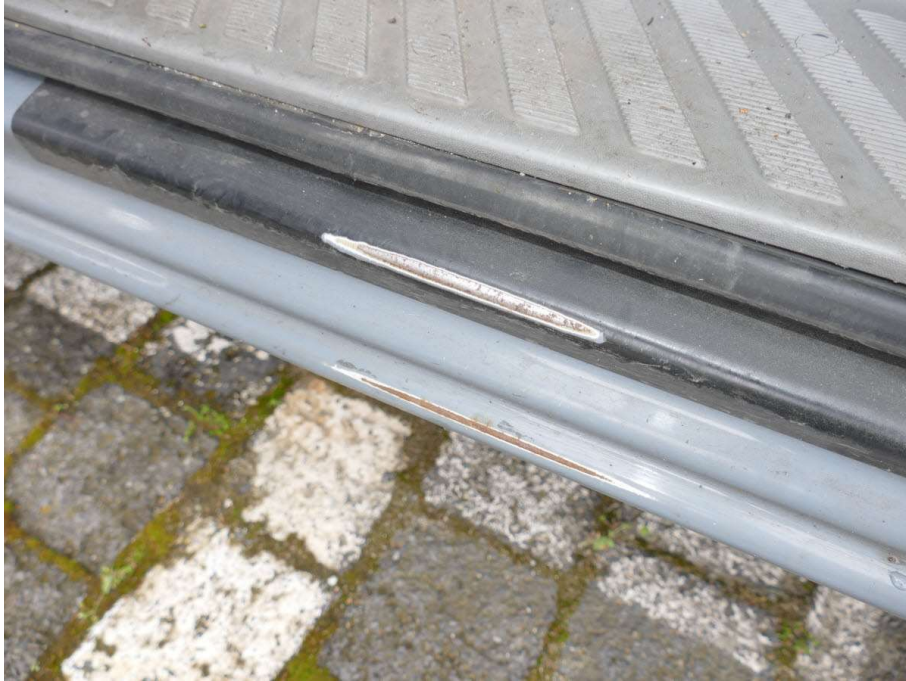
Bild 15

Einstieg vorn links verkratzt

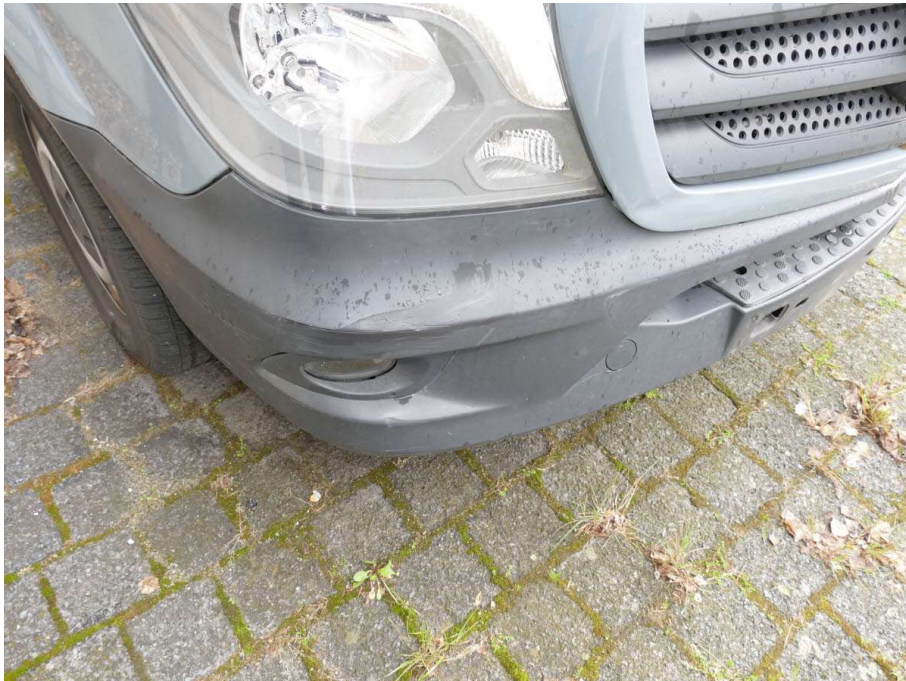
Bild 16

Stoßfänger vorn gebrochen

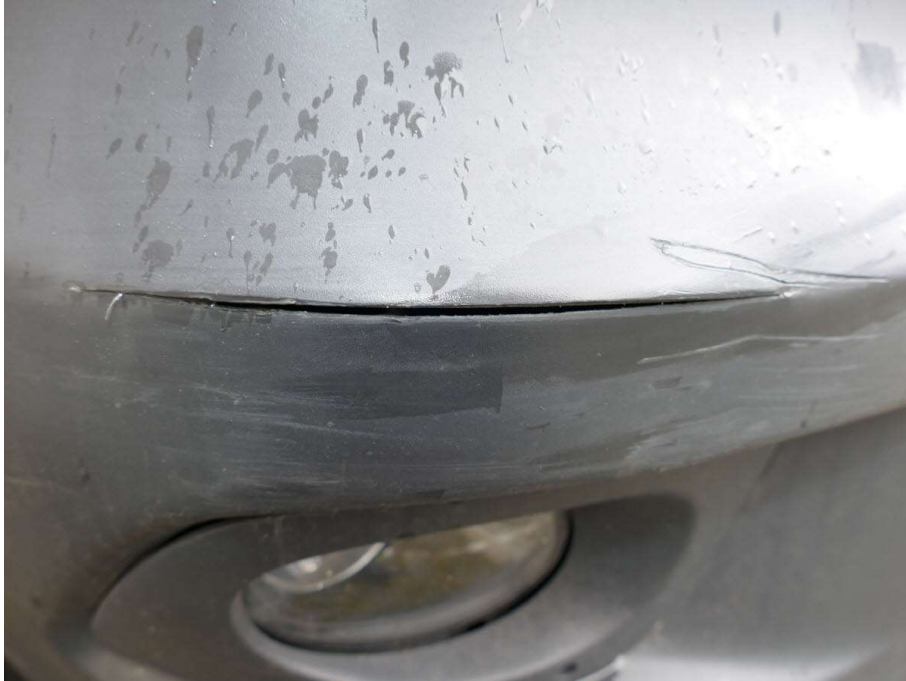
Bild 17

Stoßfänger vorn gebrochen

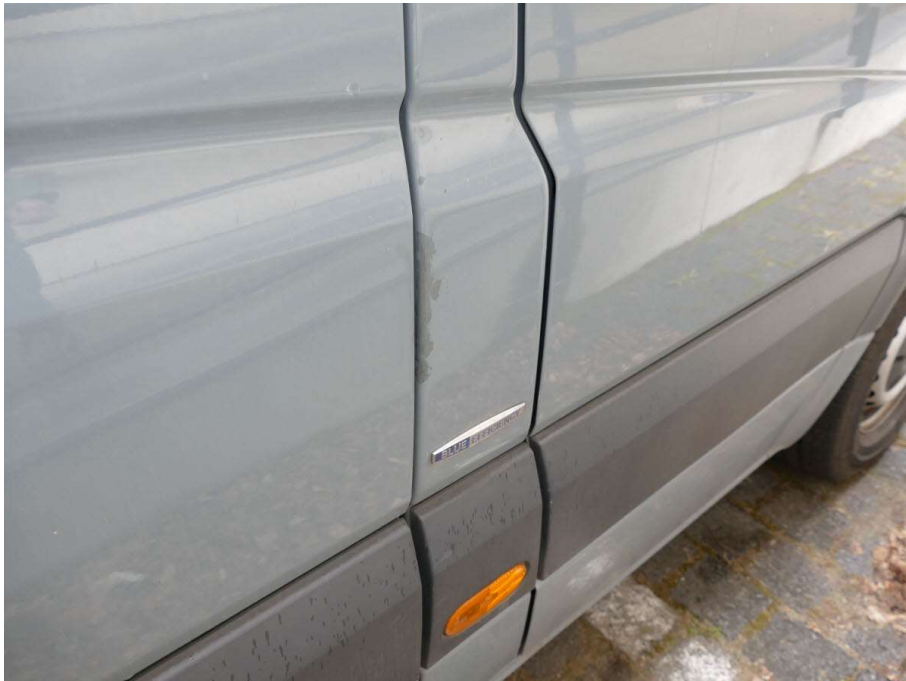
Bild 18

B-Säule rechts verkratzt

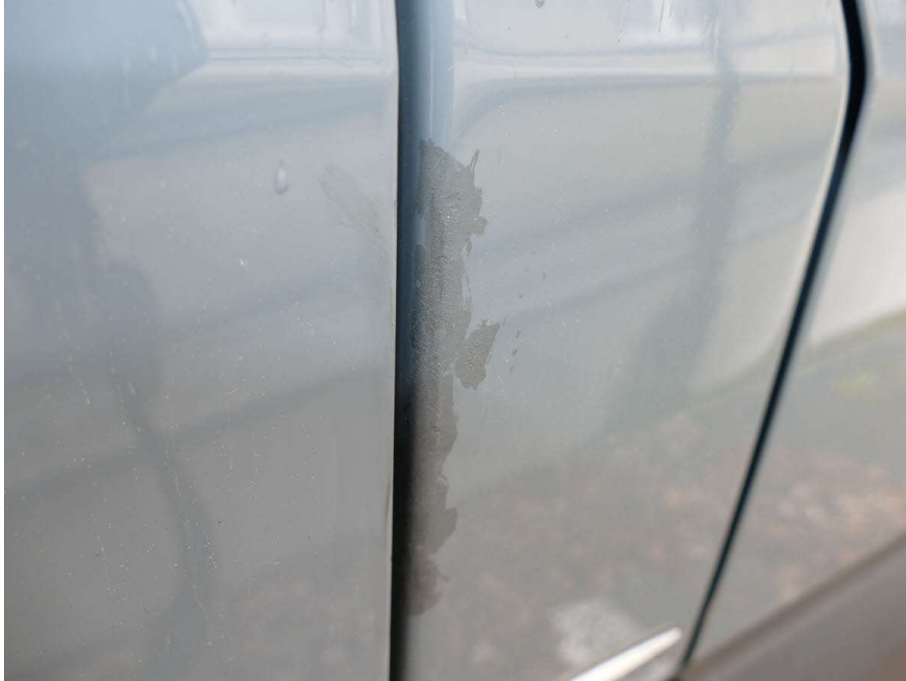
Bild 19

B-Säule rechts verkratzt

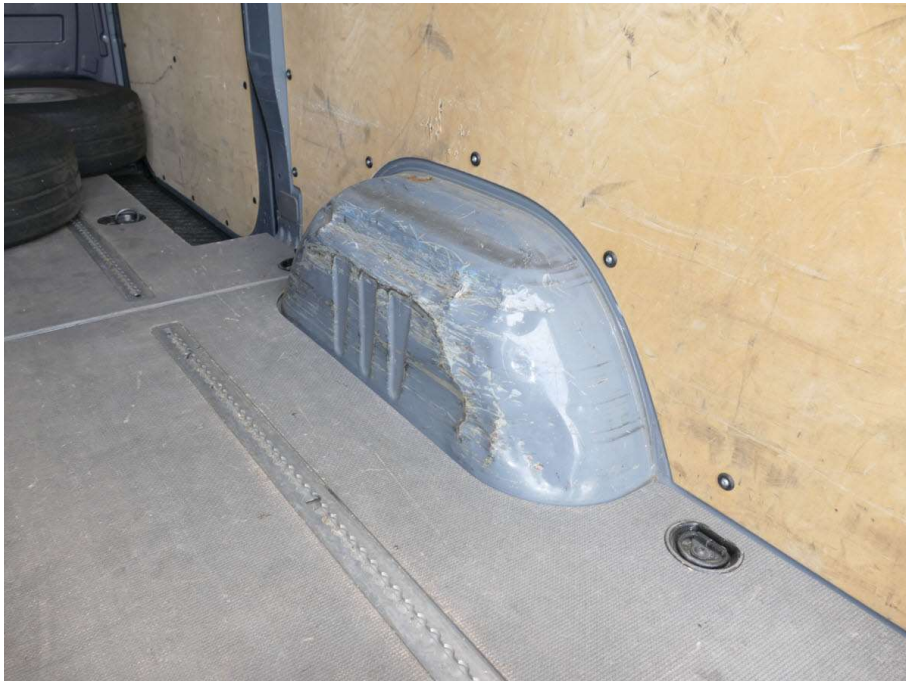
Bild 20

Radkasten hinten rechts deformiert

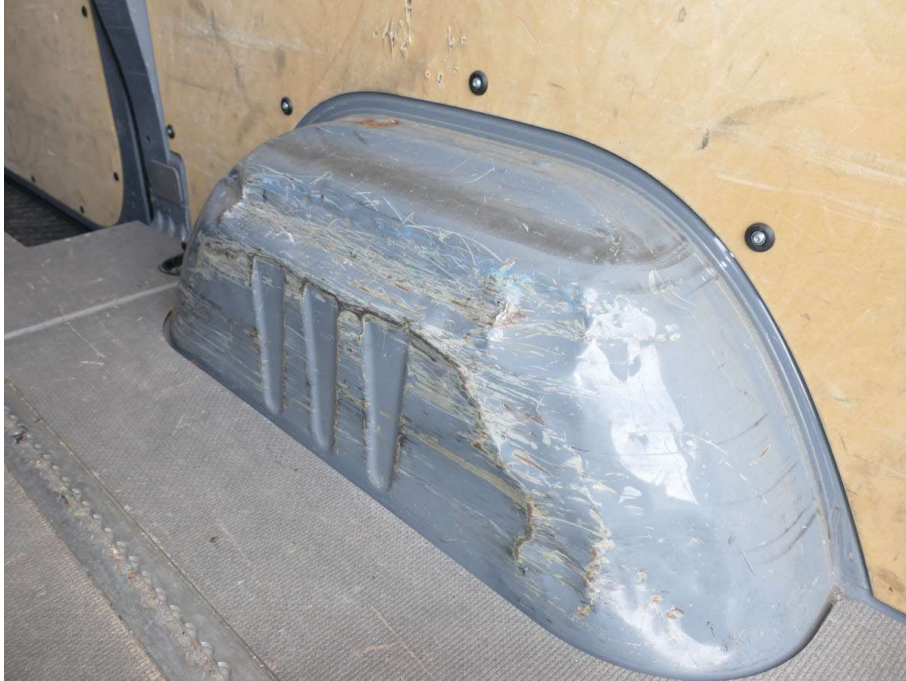
Bild 21

Radkasten hinten rechts deformiert

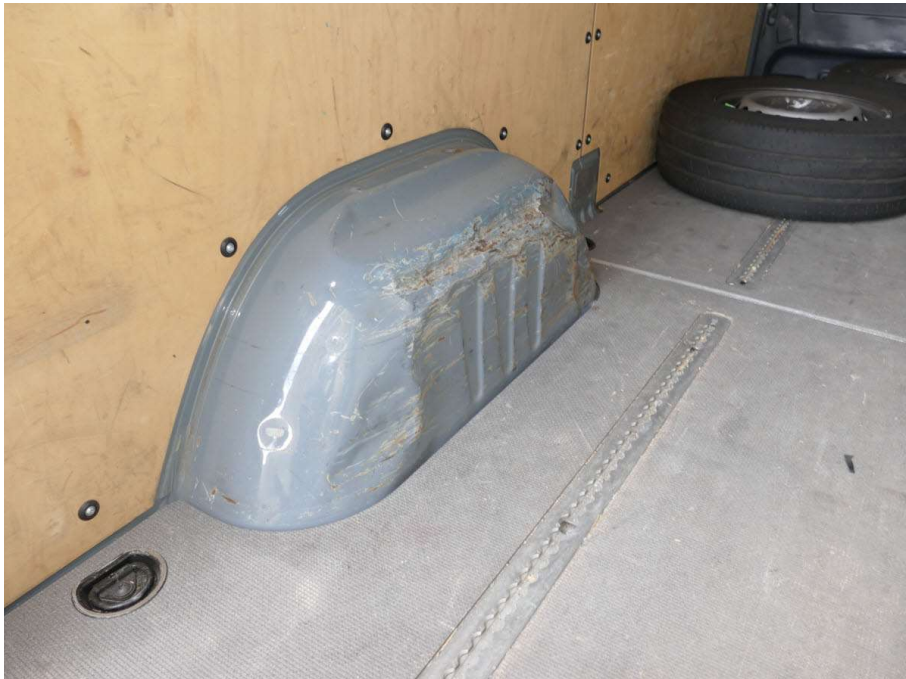
Bild 22

Radkasten hinten links deformiert

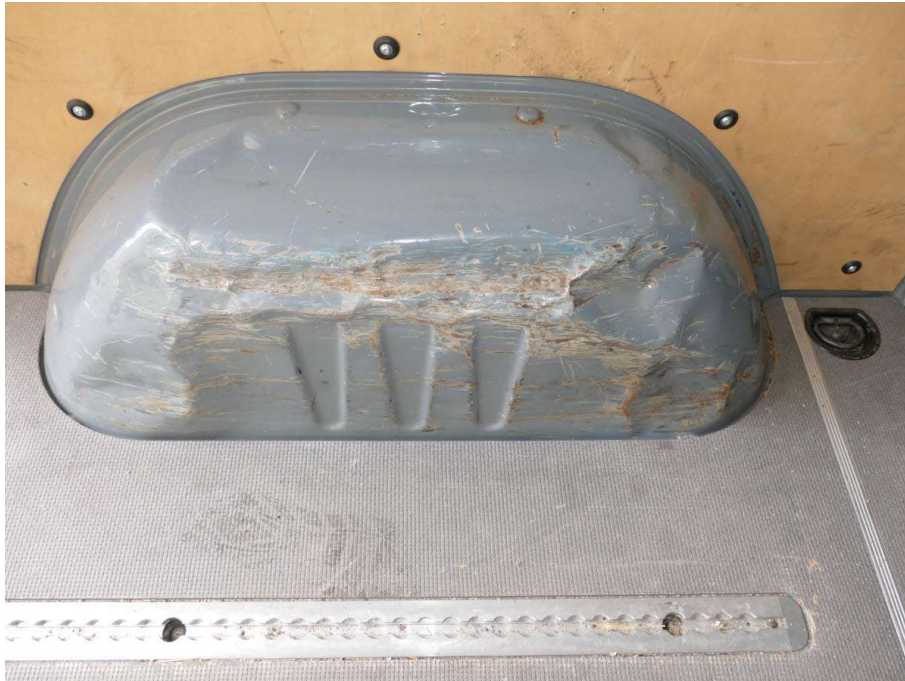
Bild 23

Radkasten hinten links deformiert

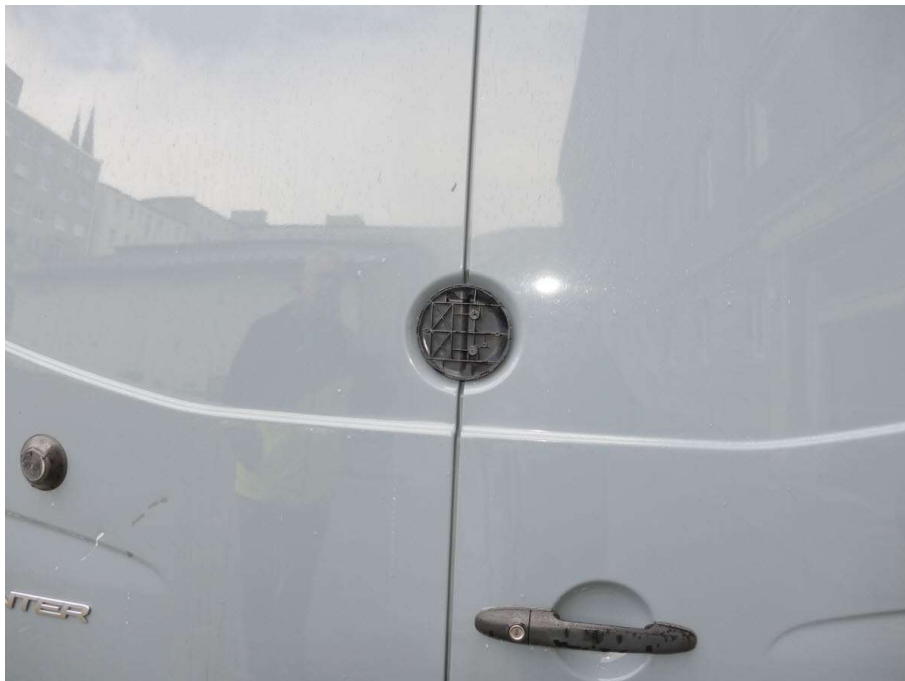
Bild 24

Emblem Hecktür fehlt

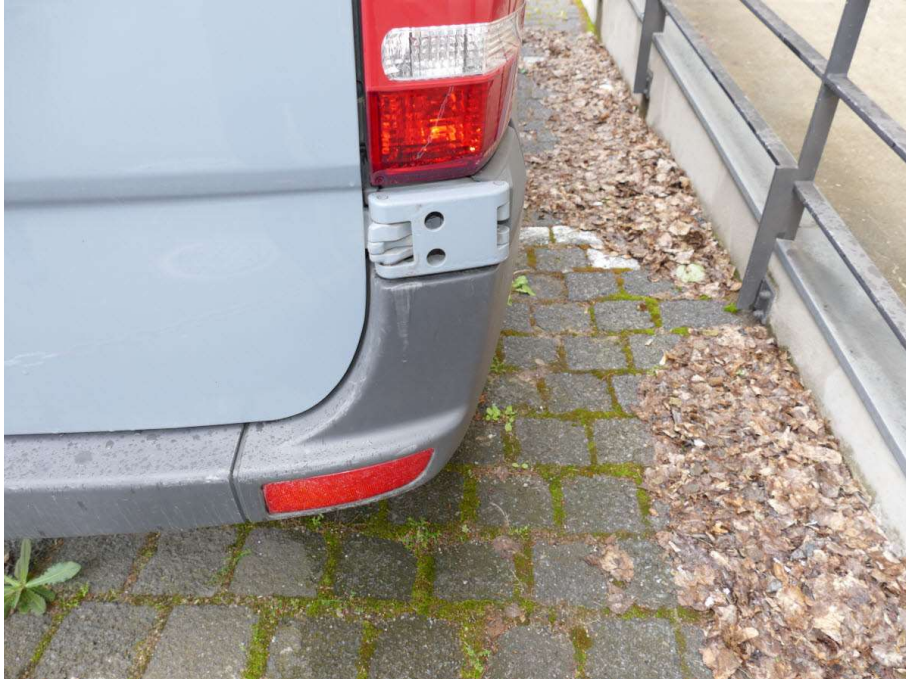
Bild 25

Stoßfängerecke hinten rechts verschrammt

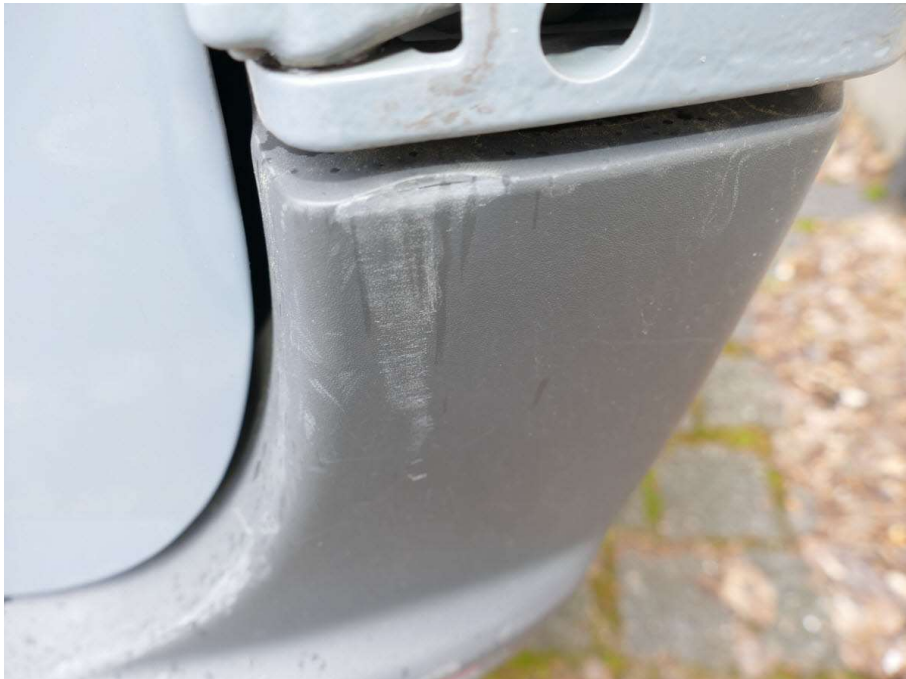
Bild 26

Stoßfängerecke hinten rechts verschrammt

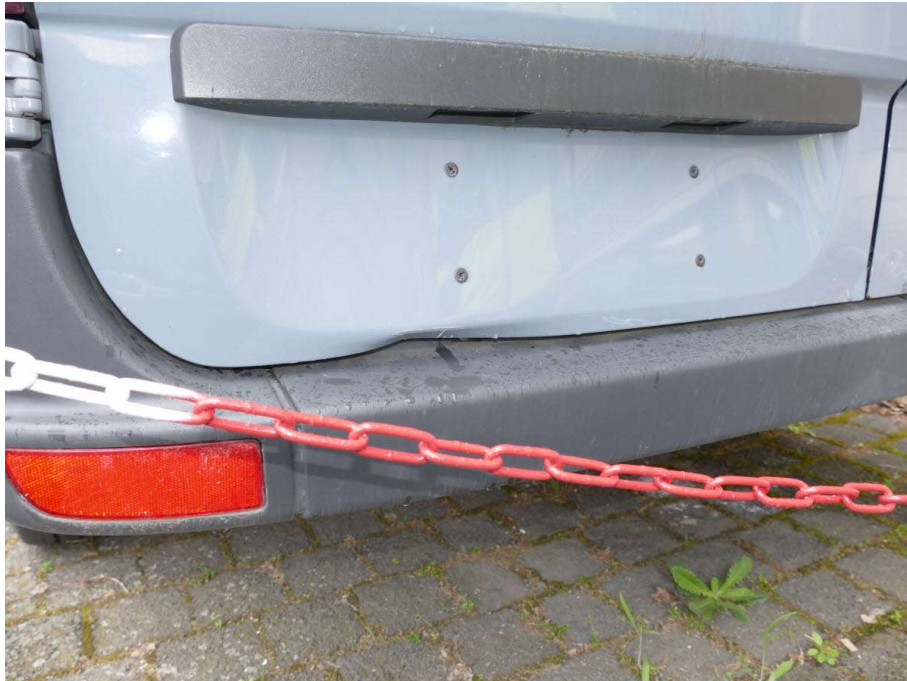
Bild 27

Hecktür links deformiert

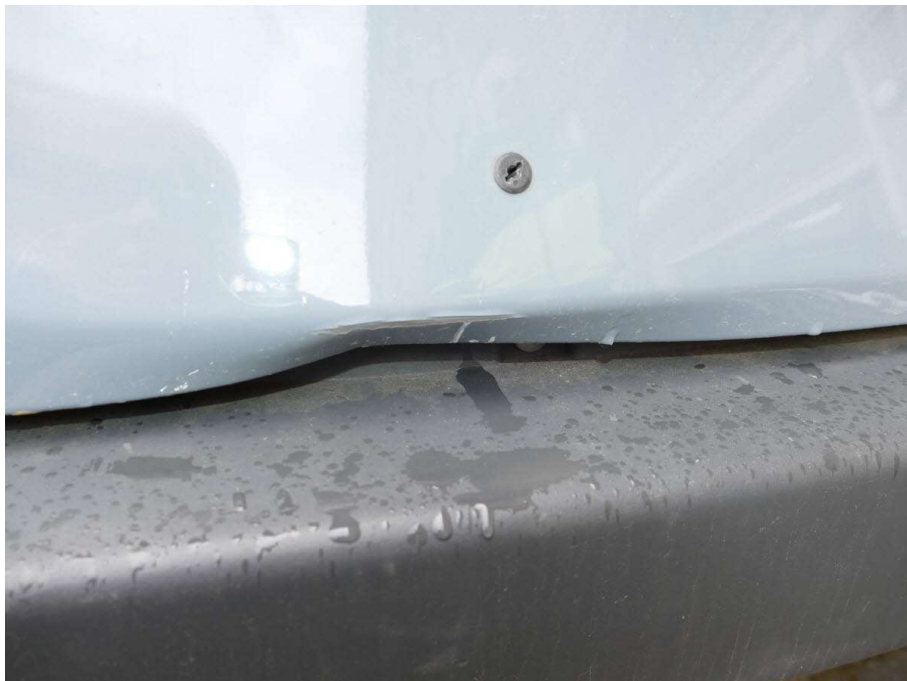
Bild 28

Hecktür links deformiert

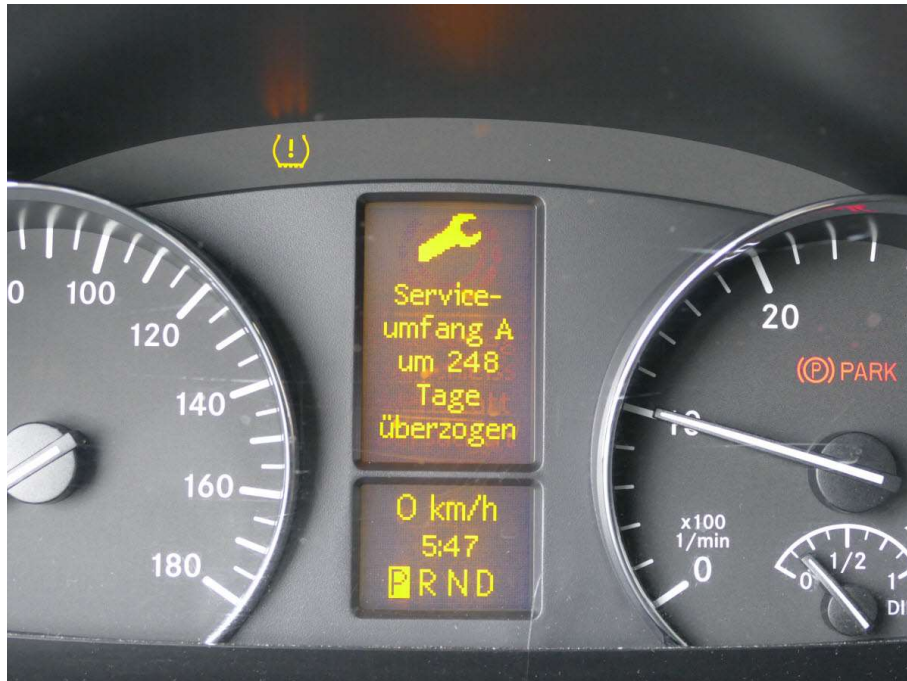
Bild 29

Wartung fällig

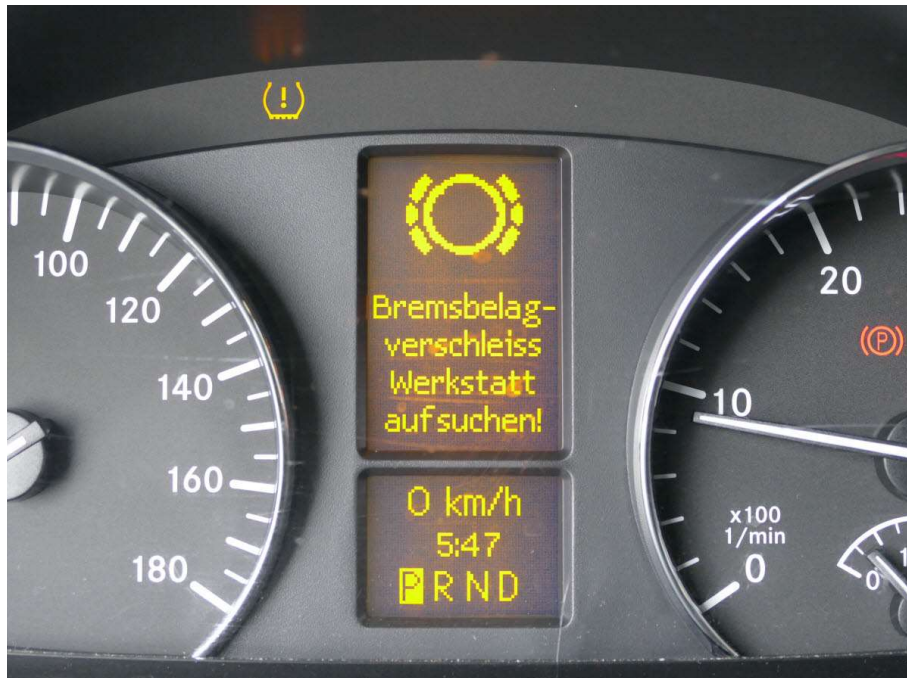
Bild 30

Bremse der Vorderachse verschlissen

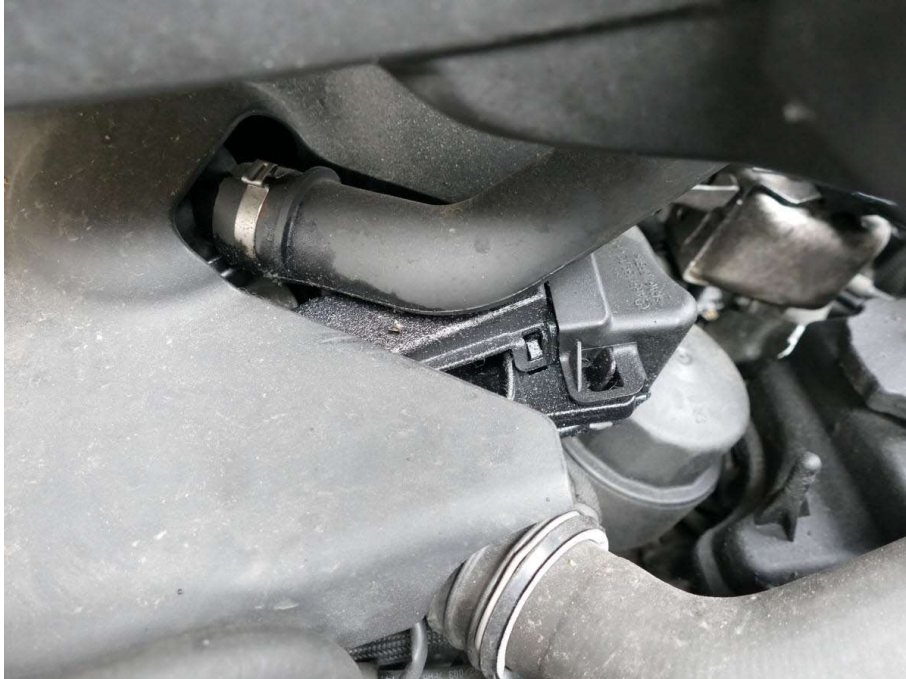
Bild 31

Motor leicht ölfleucht

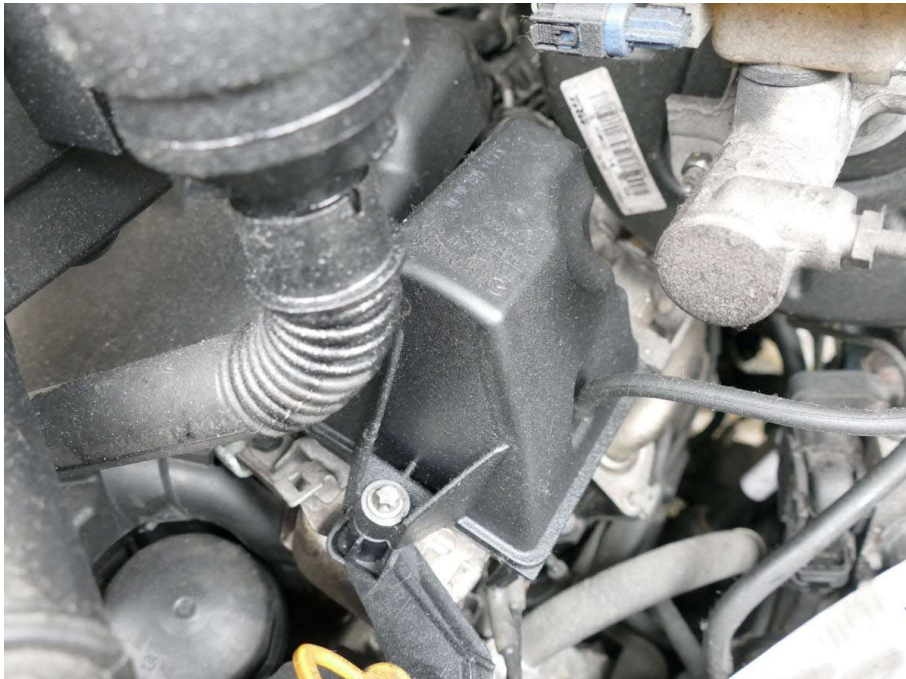
Bild 32

Motor leicht ölfleucht
