GKK Gutachten GmbH

BG BAU - Berufsgenossenschaft der  
 Bauwirtschaft, Abteilung Infrastruktur /  
 Fuhrpark

<b>Ihr Auftrag vom</b>	26.03.2024 durch BG BAU - Berufsgenossenschaft der Bauwirtschaft, Abteilung Infrastruktur / Fuhrpark
<b>Besichtigungsort</b>	71032 Böblingen, Friedrich-Gerstlacher-Straße 15
<b>Besichtigungsdatum</b>	28.03.2024
<b>Referenznummern</b>

<b>Fahrzeugident.-Nr.</b>	<b>WVGZZZ1TZKW062791</b>		
<b>Fahrzeugart</b>	PKW - Mehrzweckfahrzeug	<b>Farbton / Lackart</b>	Deep Black / Perleffekt
<b>Hersteller</b>	VW	<b>Nächste HU</b>	07/2024
<b>Typ / Verkaufsbez.</b>	Touran 1.5 TSI Comfortline	<b>Laufleistung abgelesen</b>	134.759 km
<b>Erstzulassung</b>	24.06.2019	<b>Emissionsklasse</b>	Euro 6
<b>Getriebe / Gänge</b>	Direktschaltung / 7	<b>Sitzplätze / Türen</b>	7 / 4
<b>Achsen / angetrieben</b>	2 / 1	<b>Anzahl Besitzer</b>	1
<b>Motorart</b>	Reihenmotor / Benzin	<b>Hubraum / Nennleistung</b>	1.498 ccm / 110 KW
<b>Antriebsart</b>	Frontantrieb

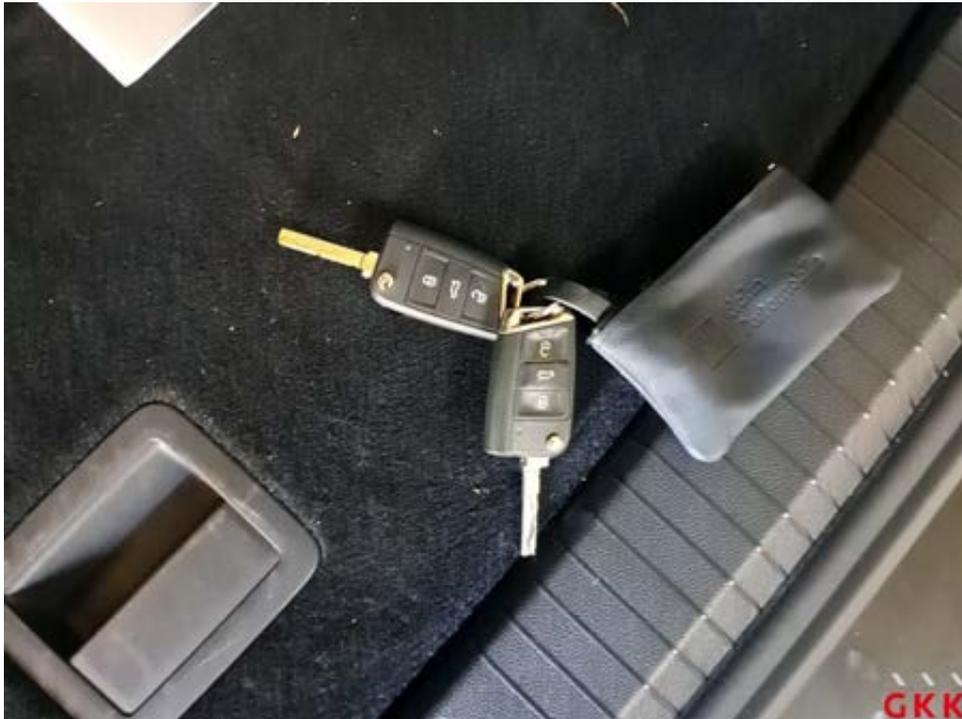
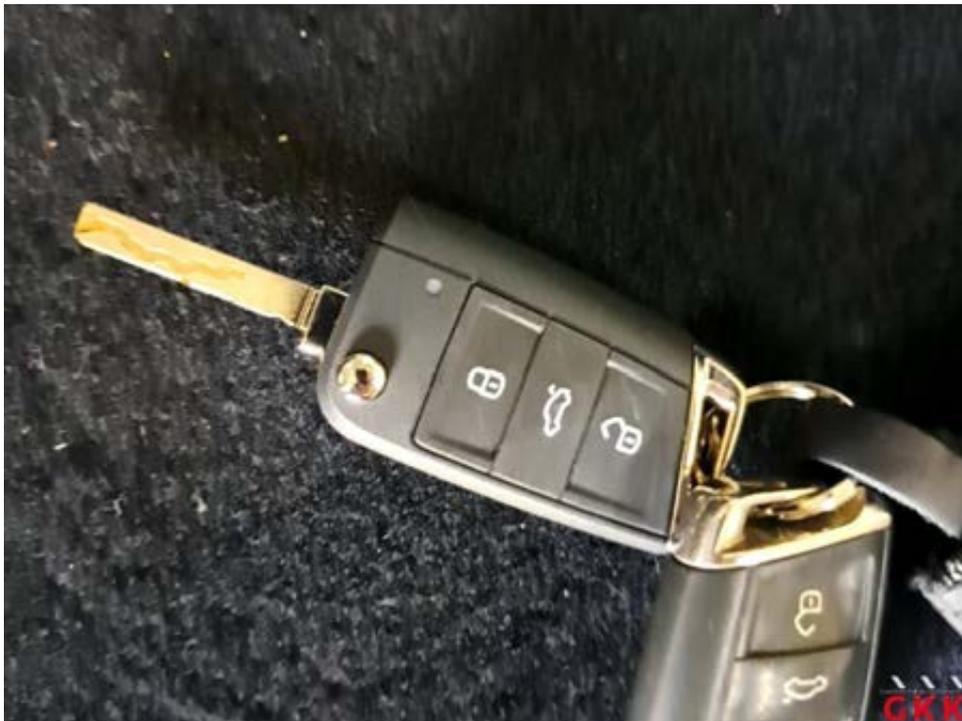
Bild 15 Hauptschlüssel, Batterie, entladen, ersetzen

Bild 16 Hauptschlüssel, Batterie, entladen, ersetzen

Armaturenbrett Ablagefach, verkratzt, Smartrepair (Bild 17, Bild 18)	50,00 €	50,00 €
Armaturenbrett Ablagefach, beschädigt, ersetzen (Bild 35, Bild 36)	192,16 €	86,47 €
<b>Schlüssel/Schließanl.</b> (Angaben ohne MwSt.)	Reparaturkosten	MW
Hauptschlüssel Batterie, entladen, ersetzen (Bild 15, Bild 16)	7,50 €	7,50 €

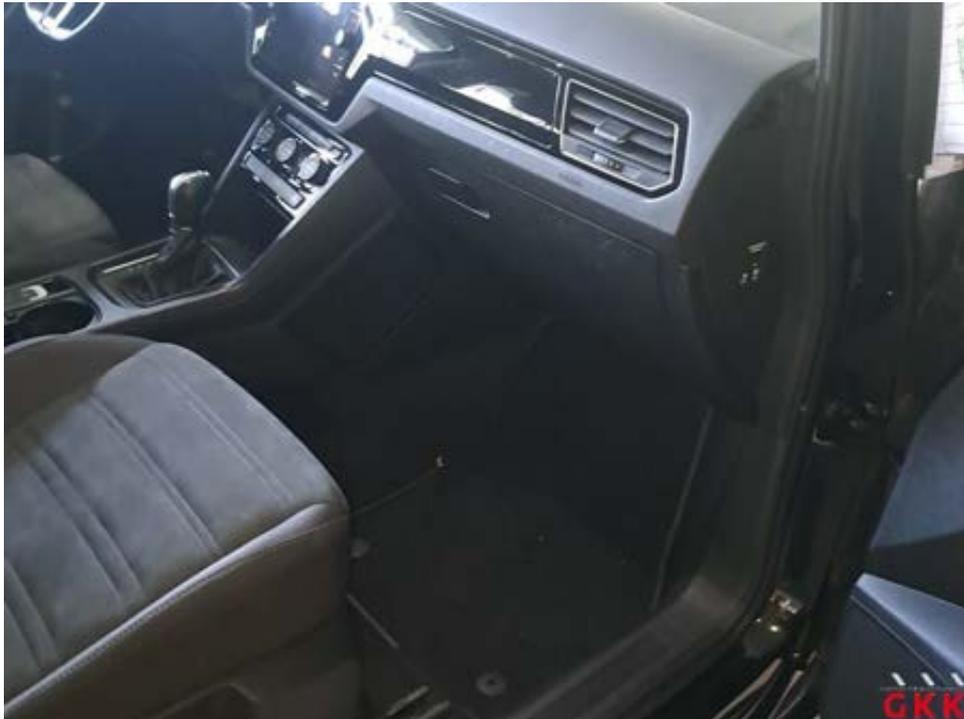
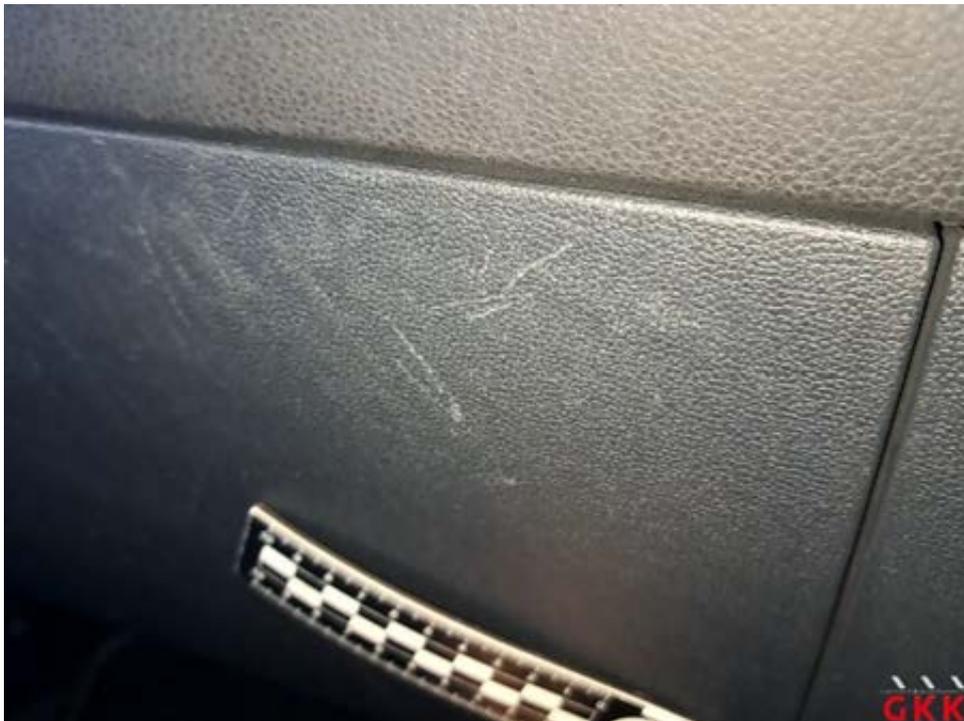
Bild 17 Armaturenbrett, Ablagefach, verkratzt, Smartrepair

Bild 18 Armaturenbrett, Ablagefach, verkratzt, Smartrepair

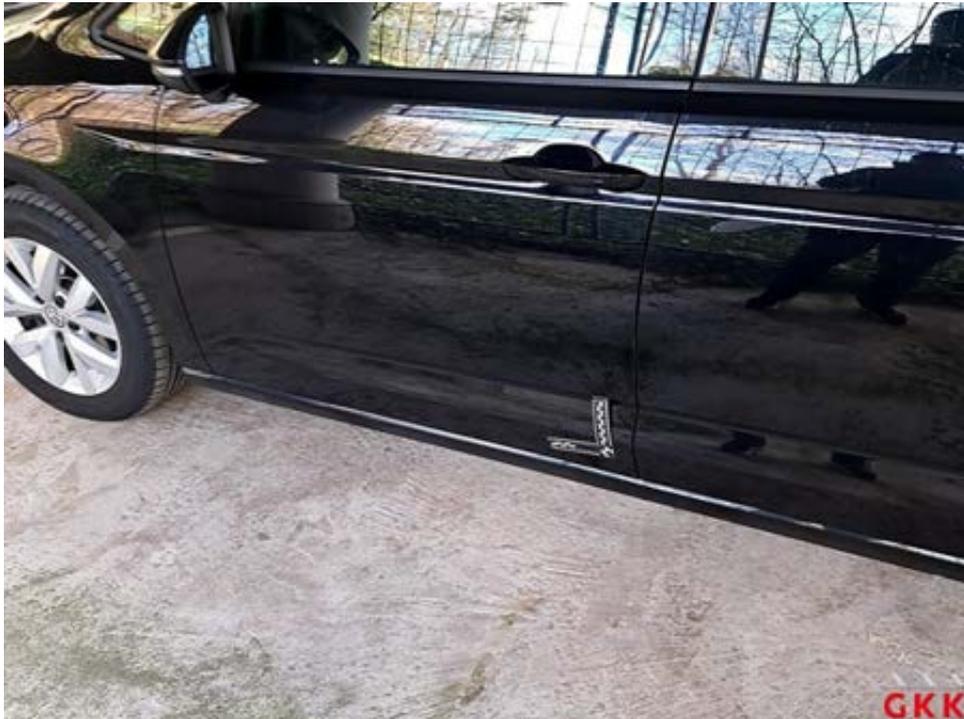
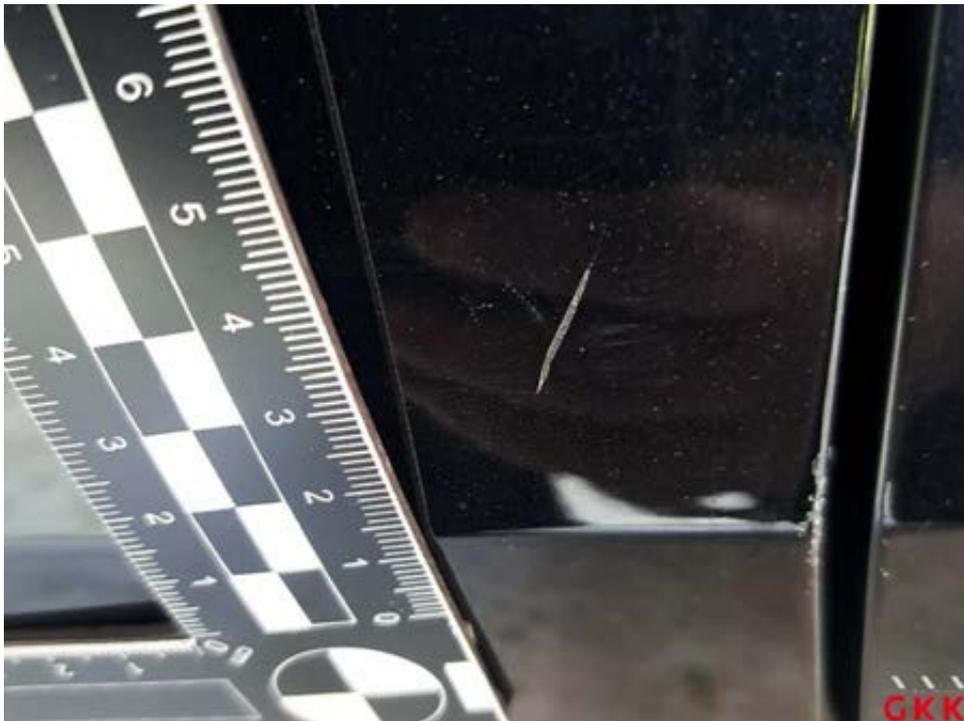
Bild 19 Tür vorne links, verkratzt, lackieren

Bild 20 Tür vorne links, verkratzt, lackieren

<b>Seite links</b> (Angaben ohne MwSt.)	Reparaturkosten	MW
Tür vorne links, verkratzt, lackieren (Bild 19, Bild 20)	366,16 €	164,77 €
Tür vorne links Einstieg, verkratzt, Spotlackieren (Bild 21, Bild 22)	50,00 €	50,00 €
Tür hinten links, beschädigt, instand setzen - lackieren (Bild 23, Bild 24)	377,75 €	201,86 €
Seitenwand links Innenverkleidung, beschädigt, ersetzen (Bild 33, Bild 34)	356,13 €	160,26 €
<b>Heck</b> (Angaben ohne MwSt.)	Reparaturkosten	MW
Stoßfänger hinten Verkleidung -lackiert-, beschädigt, lackieren (Bild 27, Bild 28)	423,38 €	190,52 €
Heckklappe oberhalb, verkratzt, lackieren (Bild 25, Bild 26)	240,88 €	108,40 €
Heckklappe Innenverkleidung, beschädigt, ersetzen (Bild 31, Bild 32)	167,74 €	75,48 €
<b>Reifen, Felgen, Radkappen</b> (Angaben ohne MwSt.)	Reparaturkosten	MW
Reifen 1 x beiliegend, Luftdruck zu gering / drucklos, prüfen (Bild 29, Bild 30)	57,95 €	57,95 €
<b>Interieur</b> (Angaben ohne MwSt.)	Reparaturkosten	MW

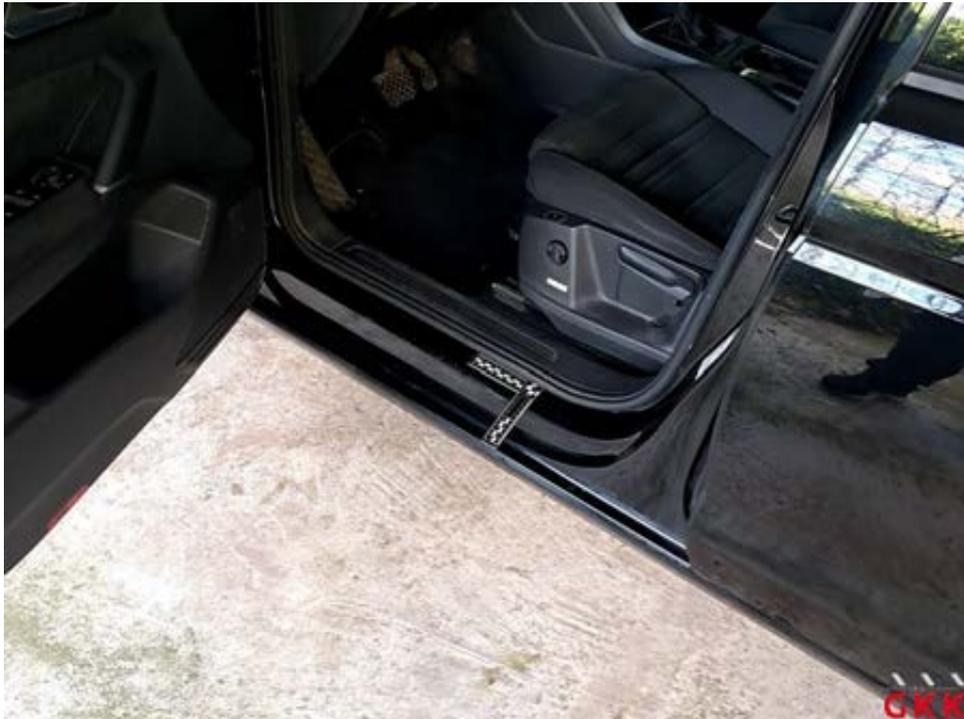
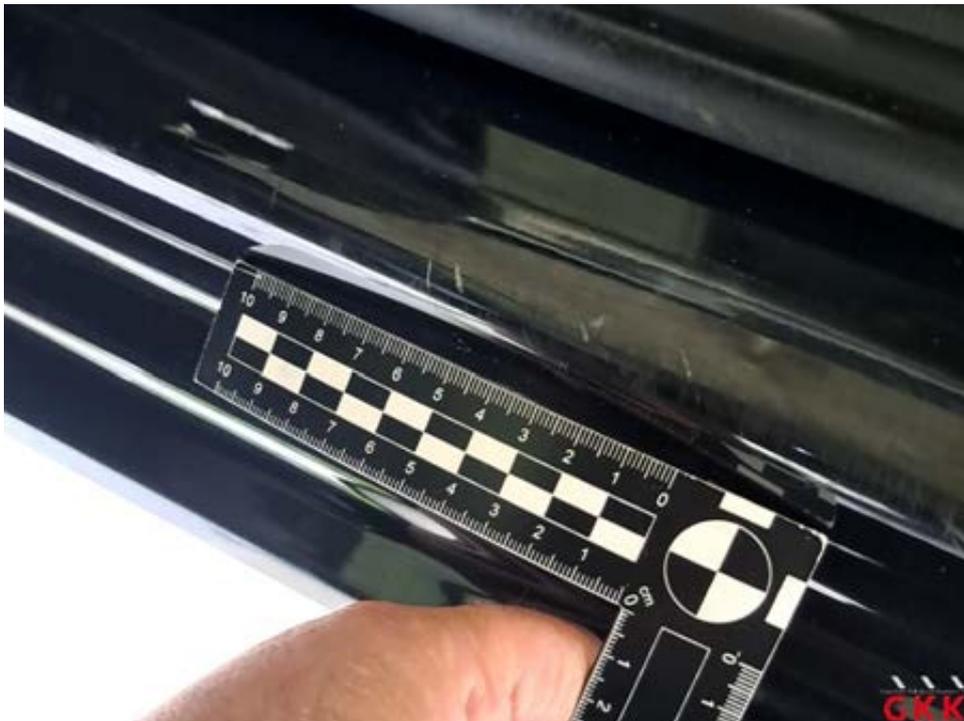
Bild 21 Tür vorne links, Einstieg, verkratzt, Spotlackieren

Bild 22 Tür vorne links, Einstieg, verkratzt, Spotlackieren

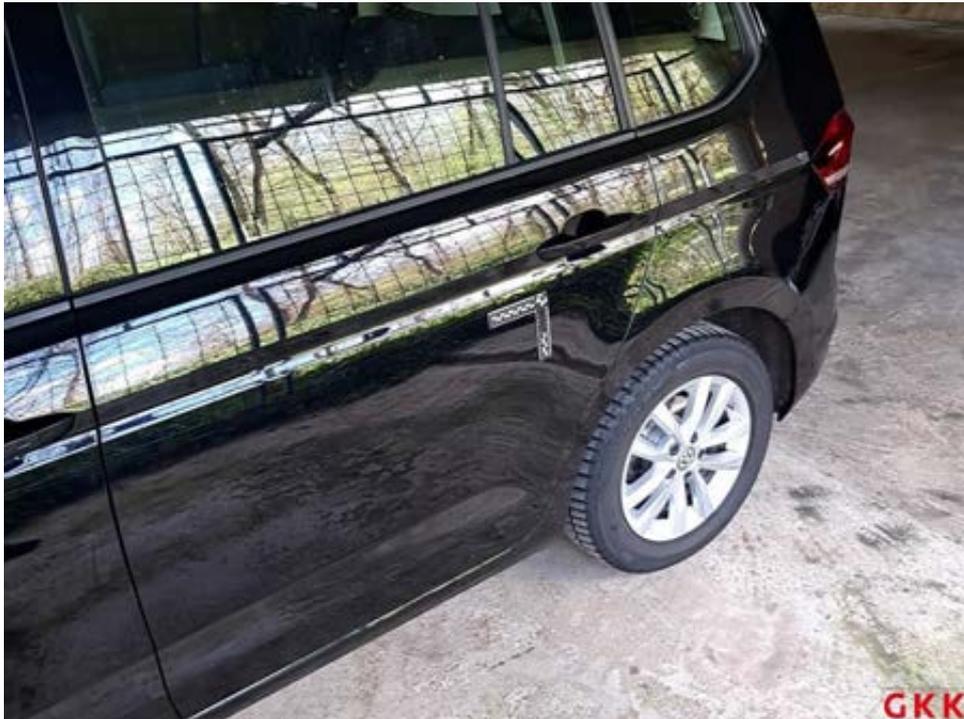
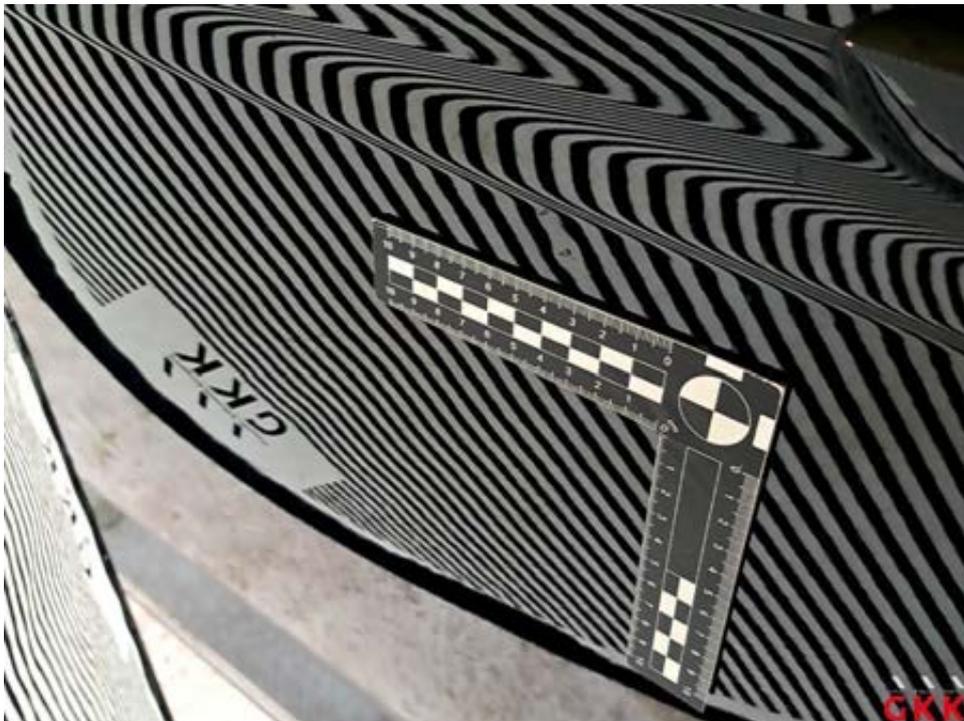
Bild 23 Tür hinten links, beschädigt, instand setzen - lackieren

Bild 24 Tür hinten links, beschädigt, instand setzen - lackieren

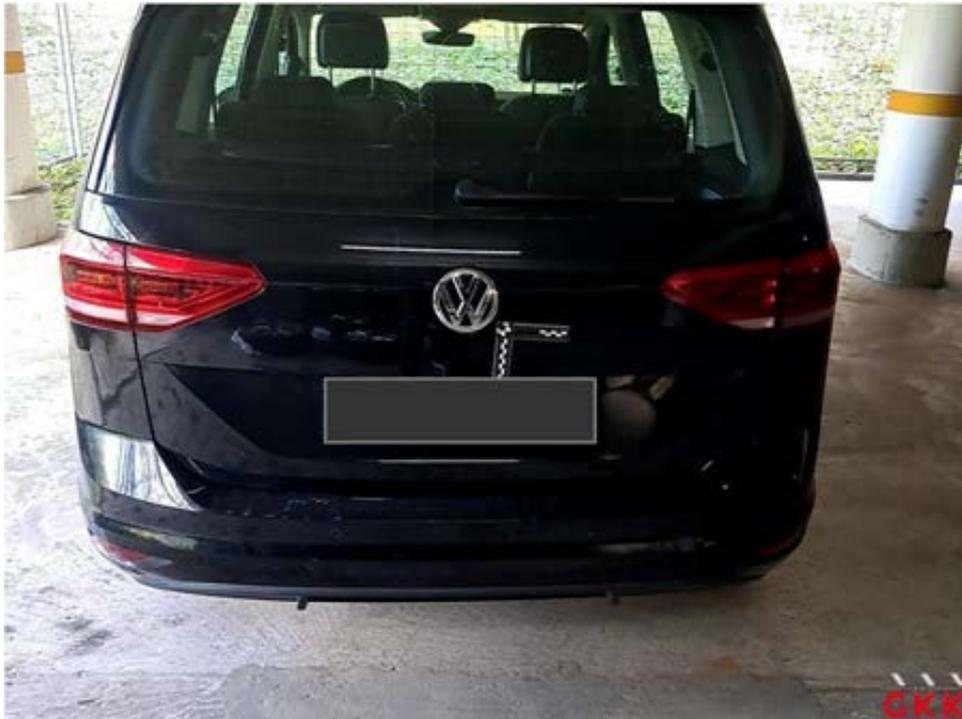
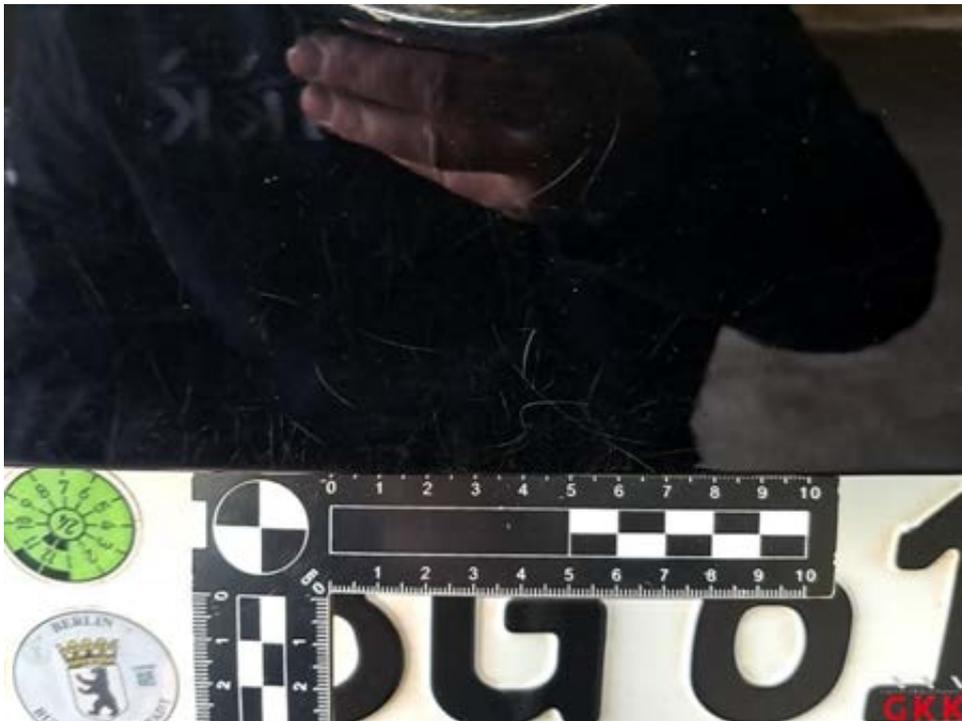
Bild 25 Heckklappe, oberhalb, verkratzt, lackieren

Bild 26 Heckklappe, oberhalb, verkratzt, lackieren

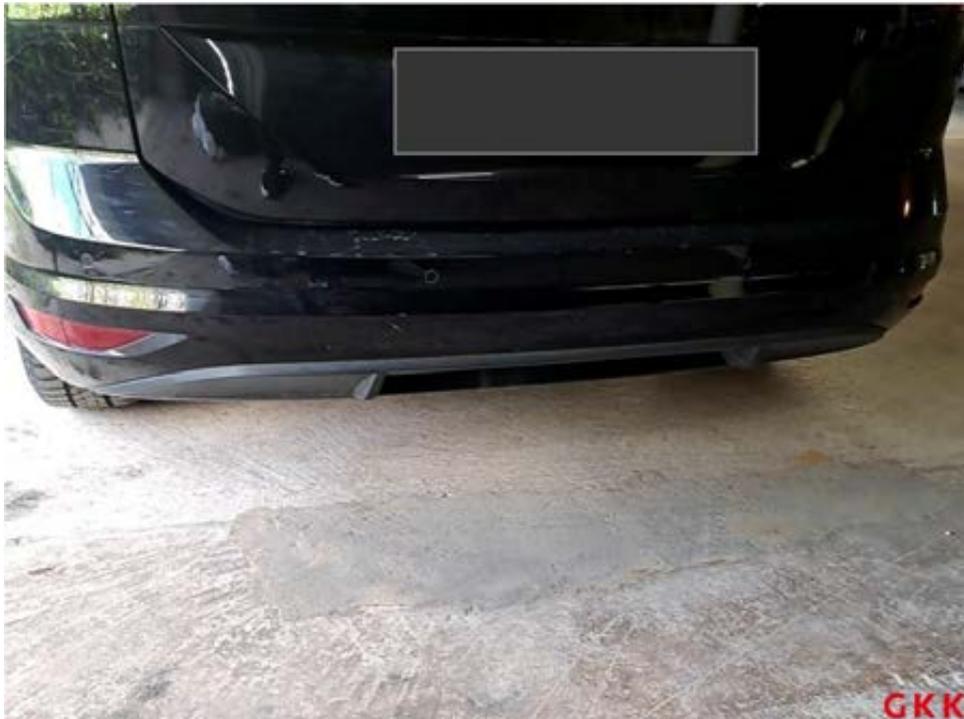
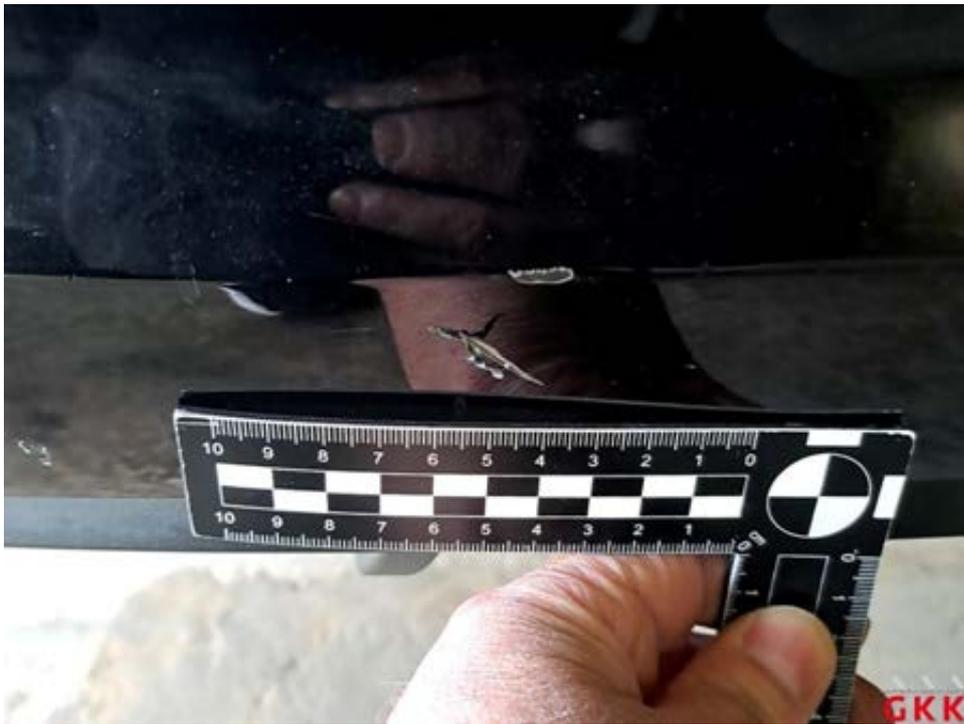
Bild 27 Stoßfänger hinten, Verkleidung -lackiert-, beschädigt, lackieren

Bild 28 Stoßfänger hinten, Verkleidung -lackiert-, beschädigt, lackieren

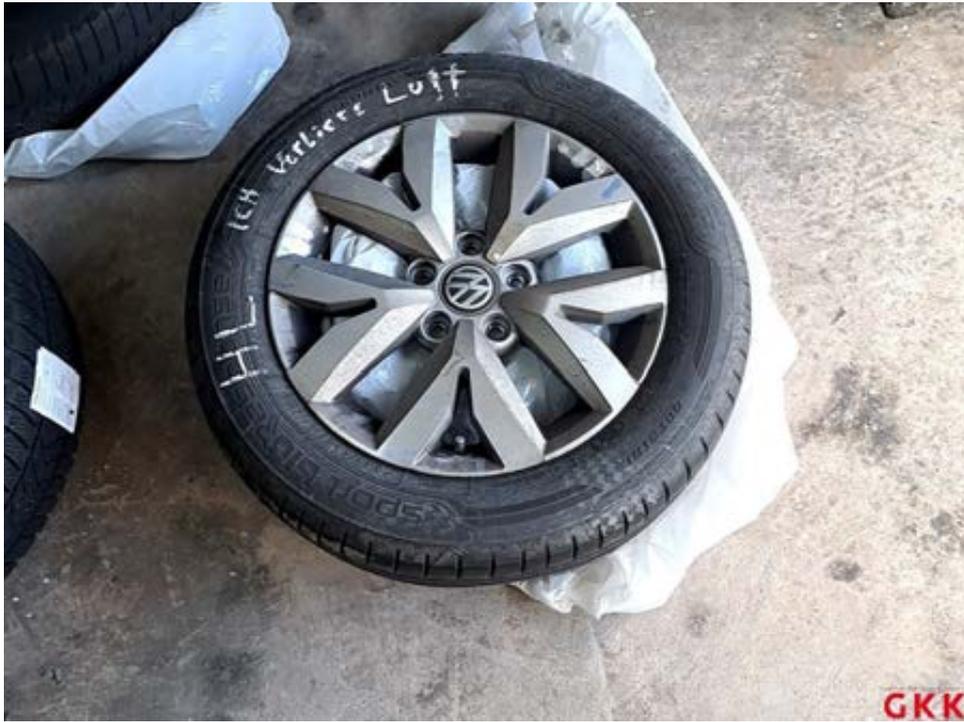
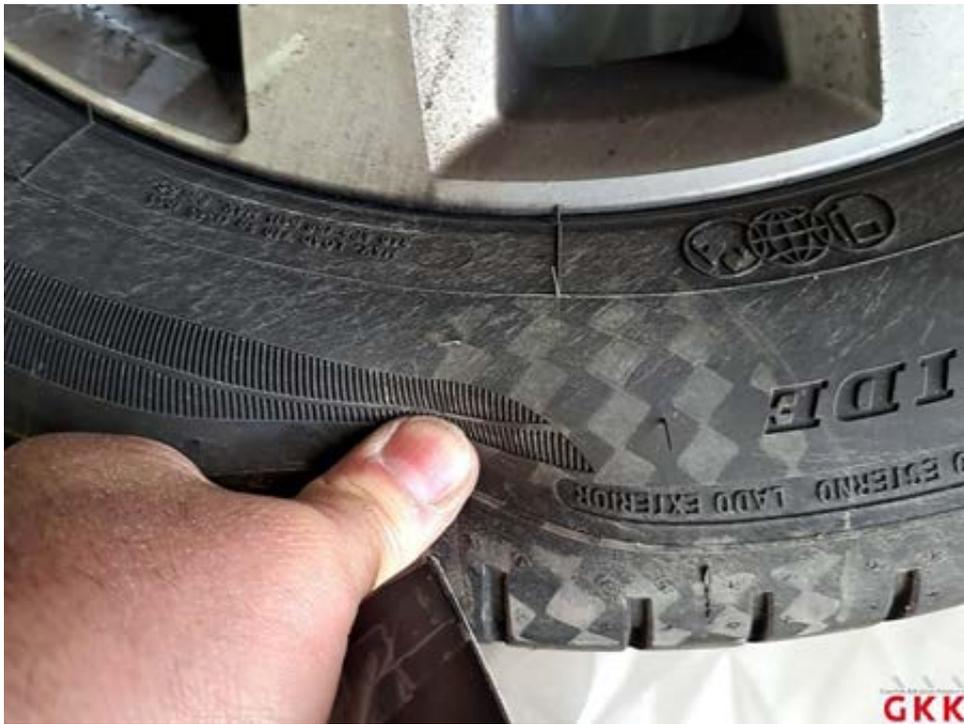
Bild 29 Reifen, 1 x beiliegend, Luftdruck zu gering / drucklos, prüfen

Bild 30 Reifen, 1 x beiliegend, Luftdruck zu gering / drucklos, prüfen

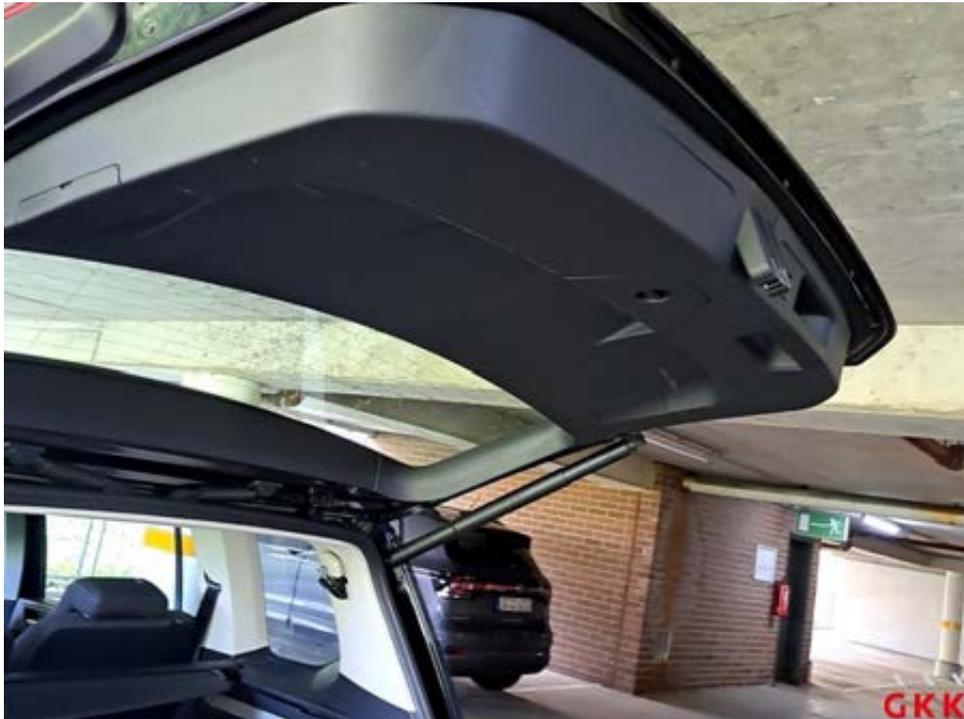
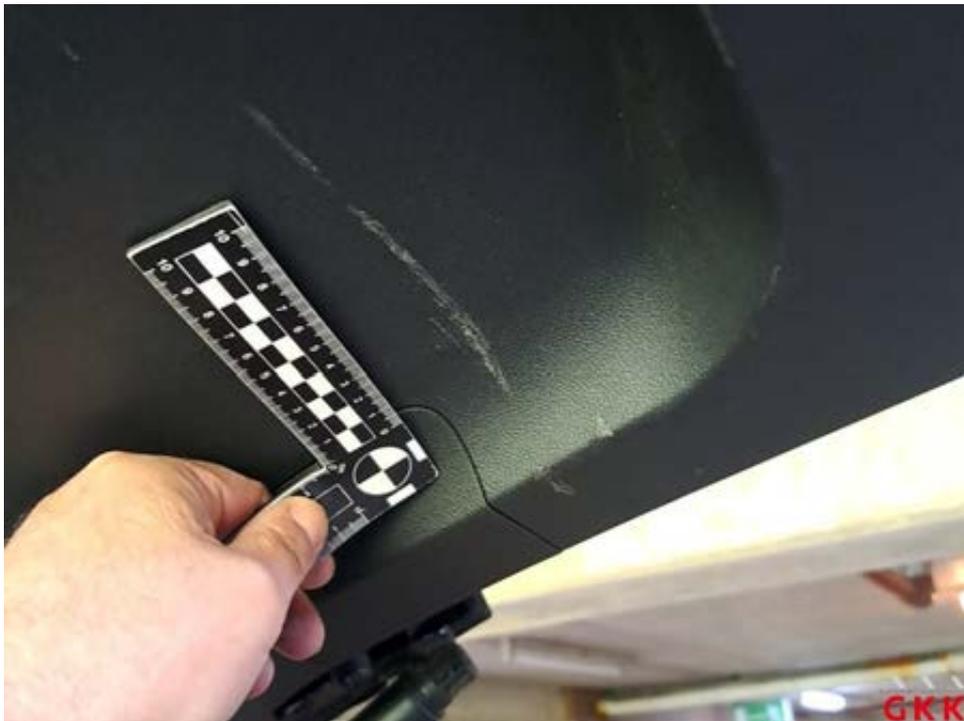
Bild 31 Heckklappe, Innenverkleidung, beschädigt, ersetzen

Bild 32 Heckklappe, Innenverkleidung, beschädigt, ersetzen

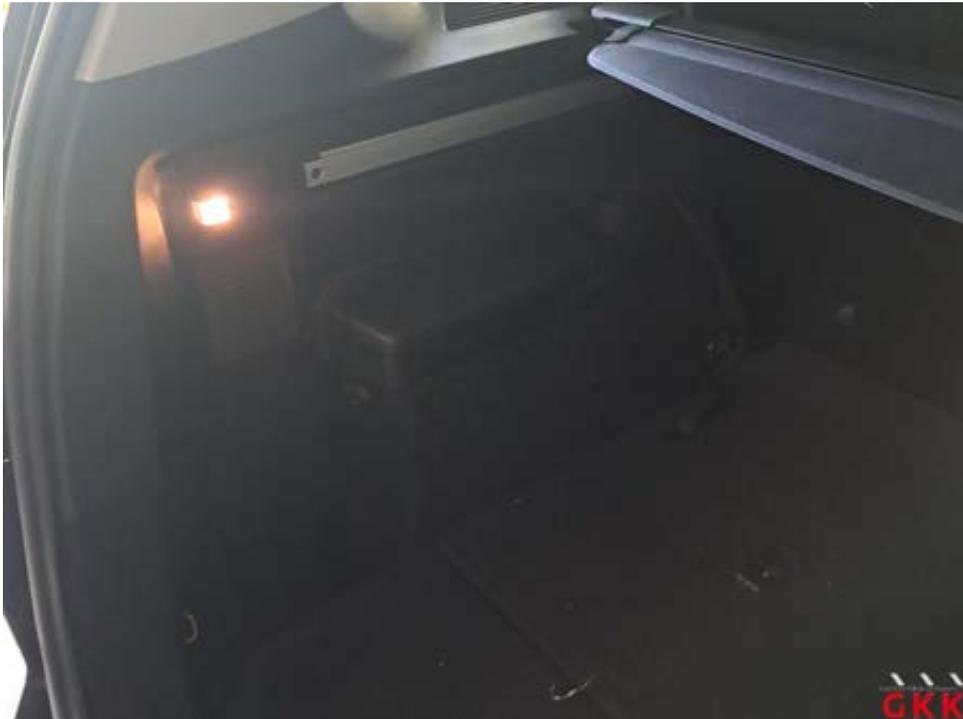
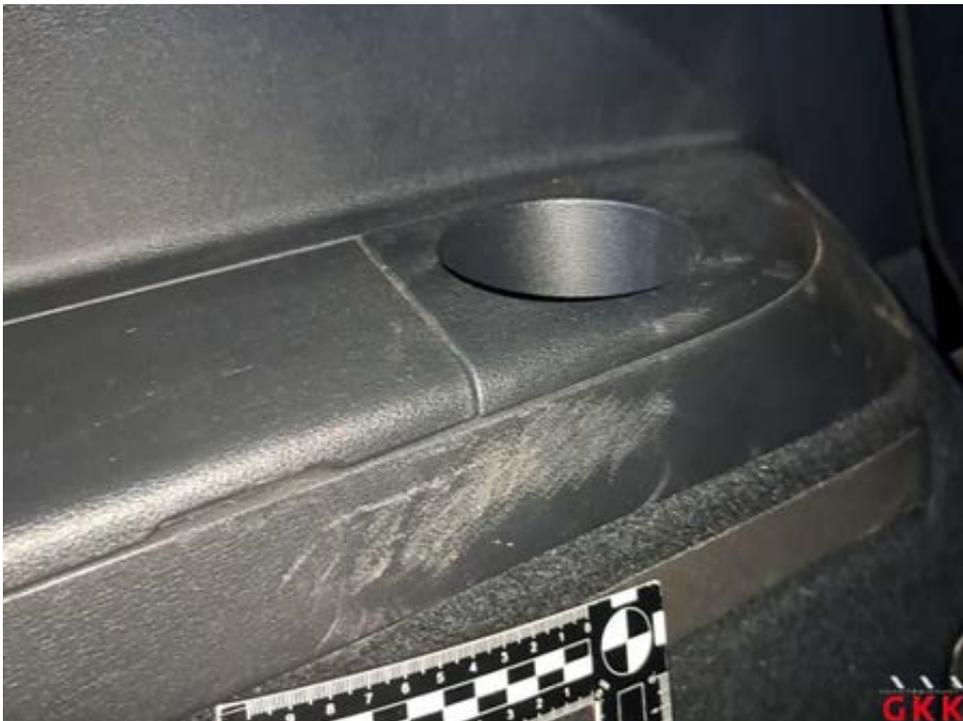
Bild 33 Seitenwand links, Innenverkleidung, beschädigt, ersetzen

Bild 34 Seitenwand links, Innenverkleidung, beschädigt, ersetzen

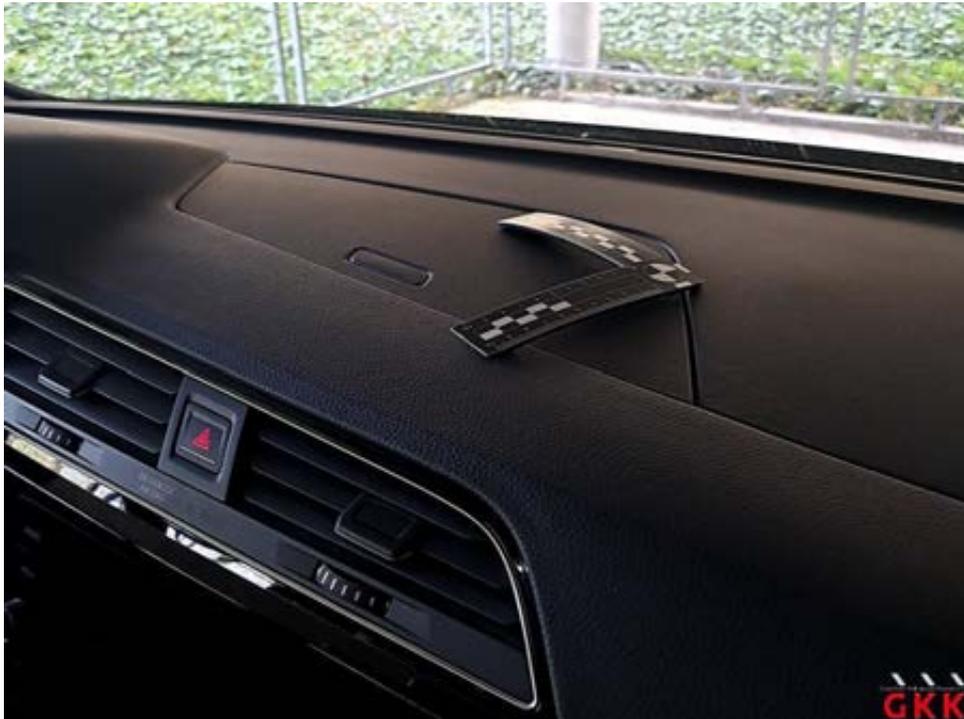
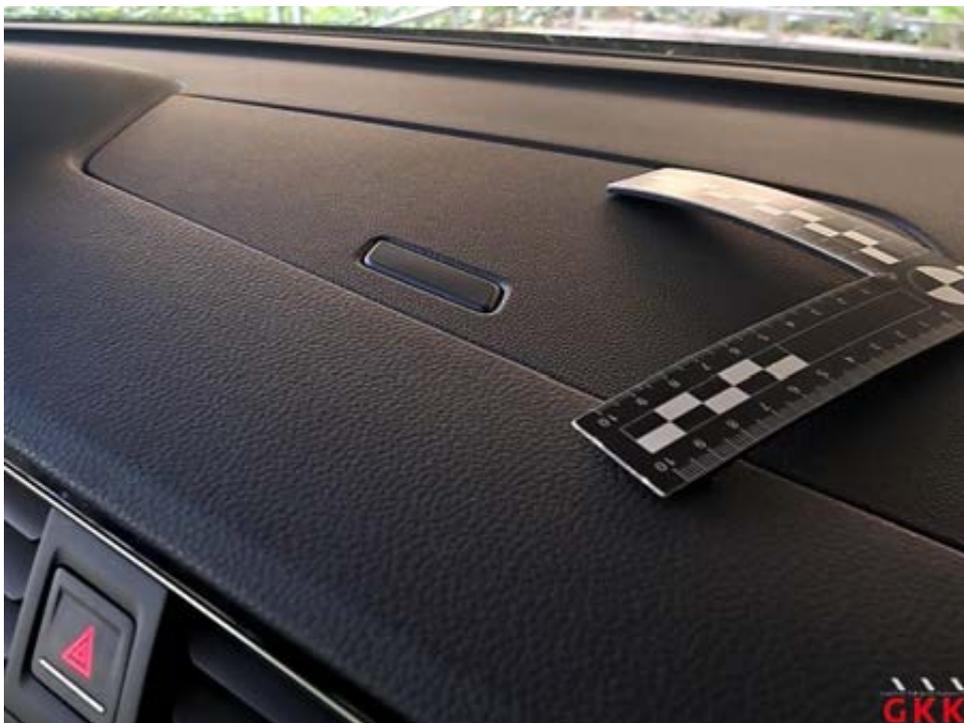
Bild 35 Armaturenbrett, Ablagefach, beschädigt, ersetzen

Bild 36 Armaturenbrett, Ablagefach, beschädigt, ersetzen
