**Gutachten-Nr. 3886493**Bei Rückfragen bitte Gutachten-Nr.
und Datum angeben**Datum: 17.04.2024**

Fahrzeugaewertung

F A H R Z E U G B E W E R T U N G

HERSTELLER: OPEL
TYP: ZAFIRA
AUSFÜHRUNG: ZAFIRA TOURER 2.0 CDTI AUTOMATIK EDITION
FAHRZEUG IDENT NR: WOLPD9EB9F1034571

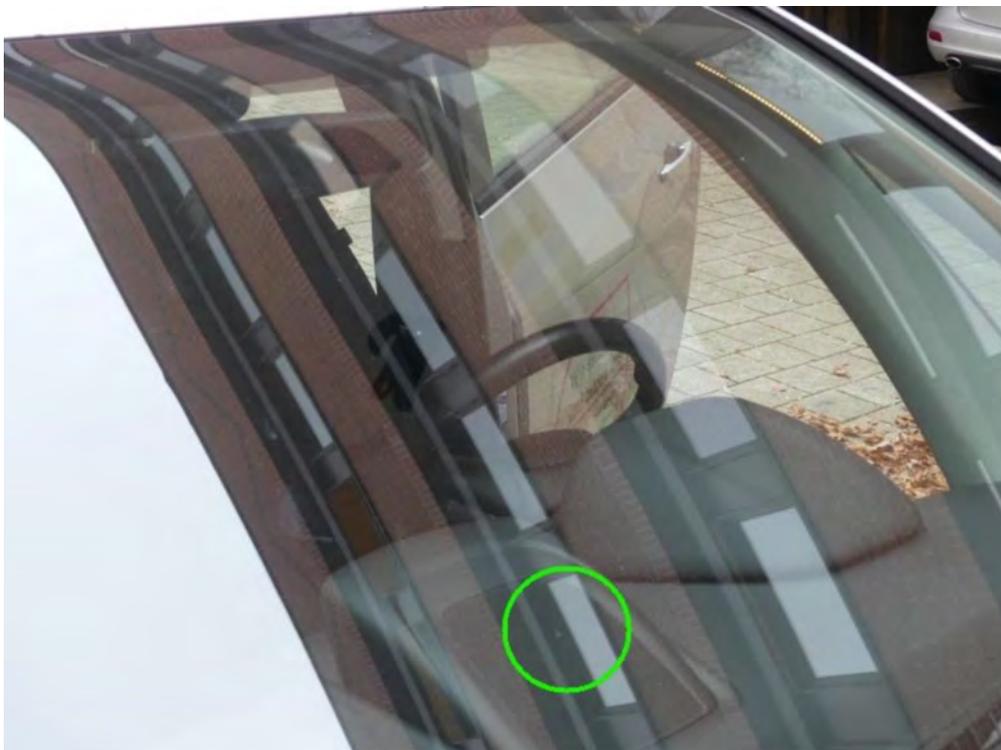
Bild 16

Windschutzscheibe
Steinschlag mit
Rißbildung

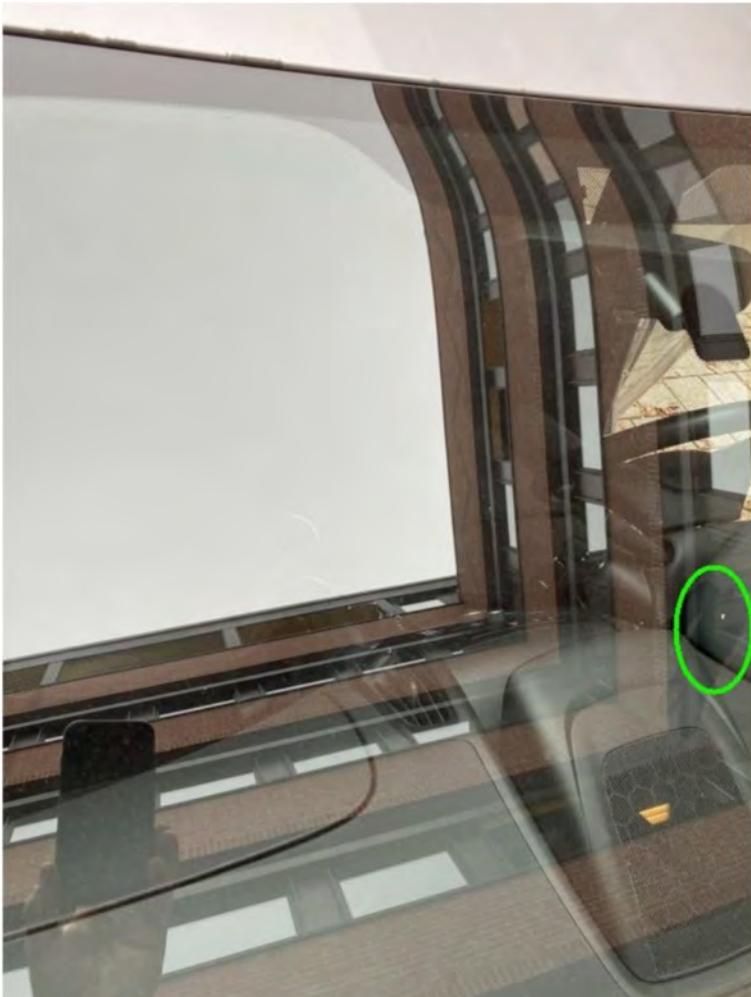
Bild 17

Windschutzscheibe
Steinschlag mit
Rißbildung

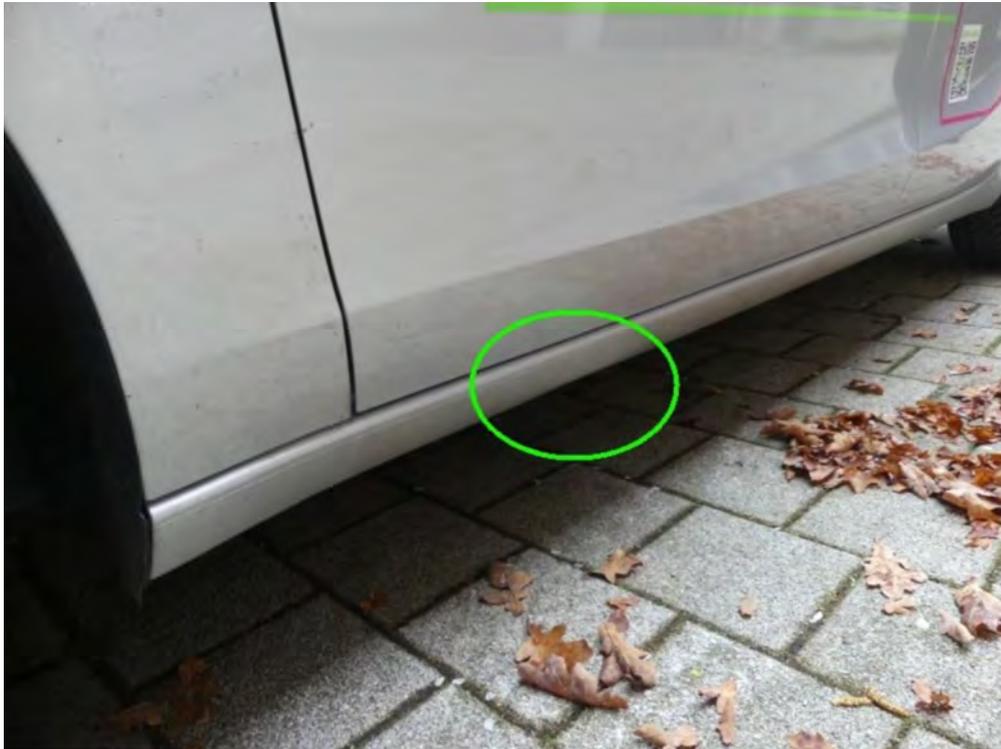
Bild 19

Schweller vorne
Links verformt,
eingedrückt

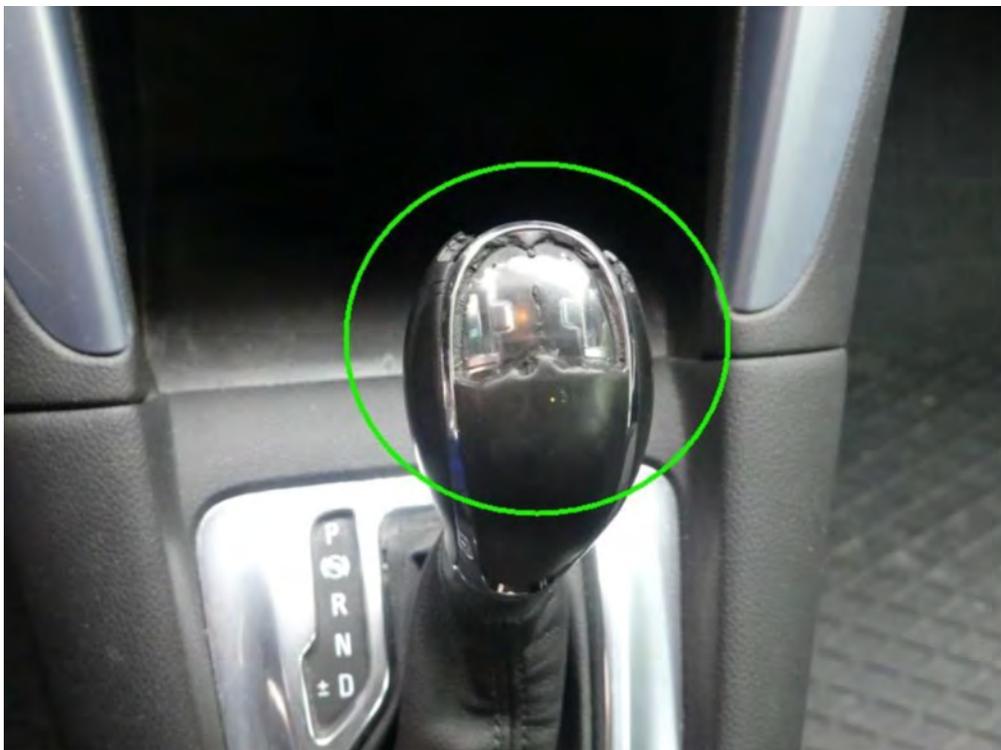
Bild 22

Knauf Schalthebel
beschädigt

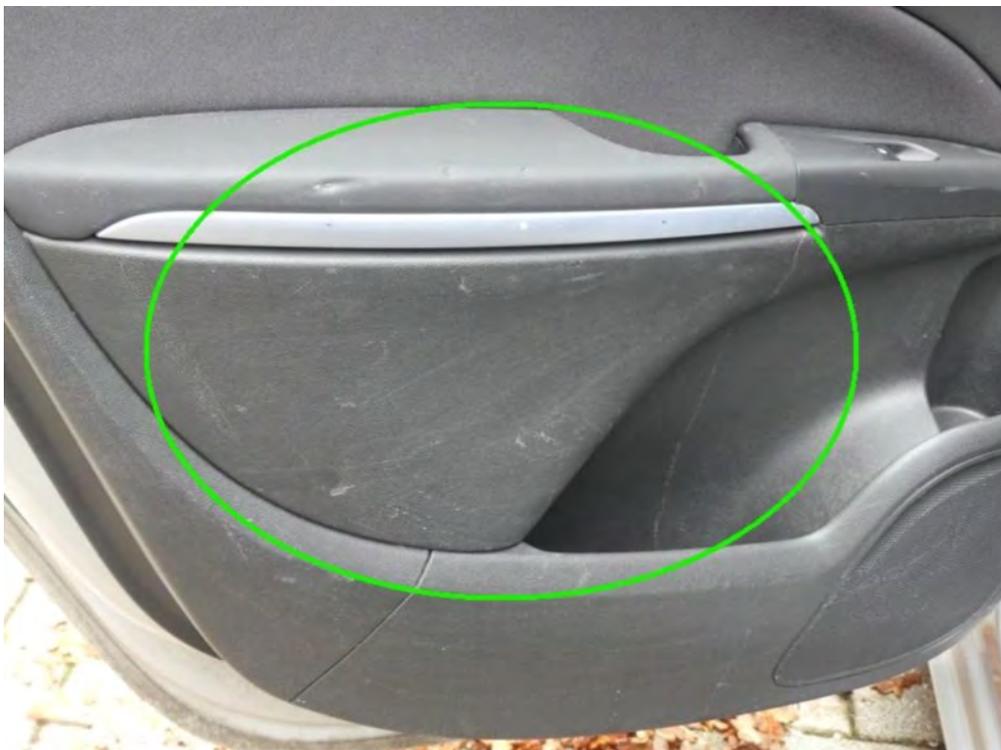
Bild 24

Türverkleidung
hinten links
Andruck- und
Schlagmarken

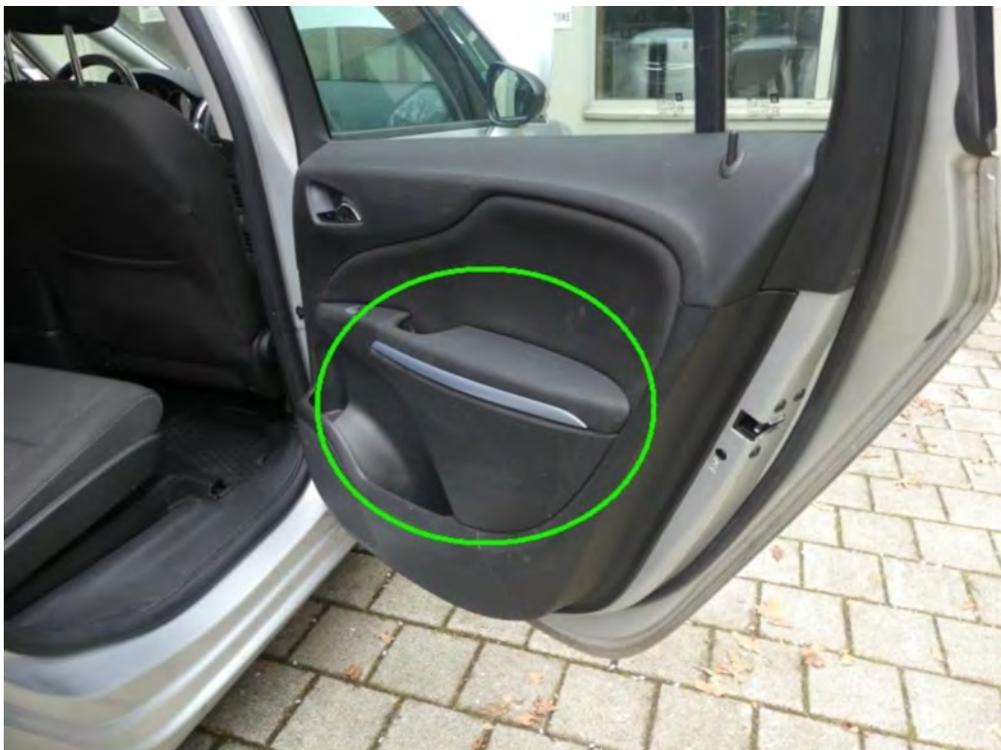
Bild 26

Tüerverkleidung
hinten rechts
Andruck- und
Schlagmarken

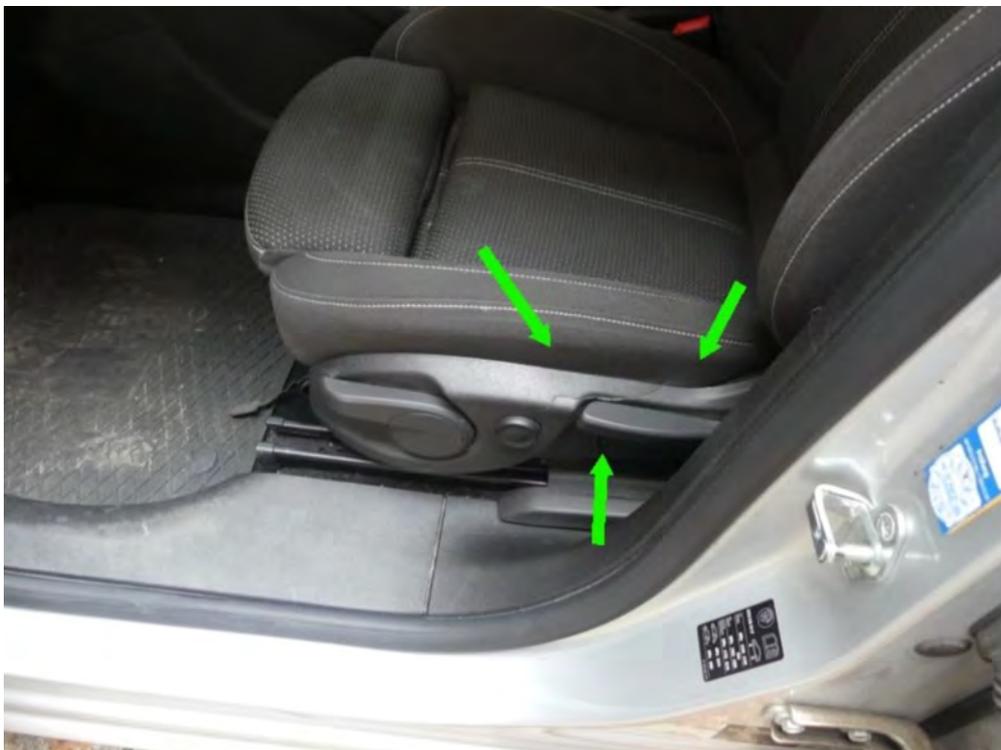
Bild 28
Verkleidung
Fahrsitz
eingerissen

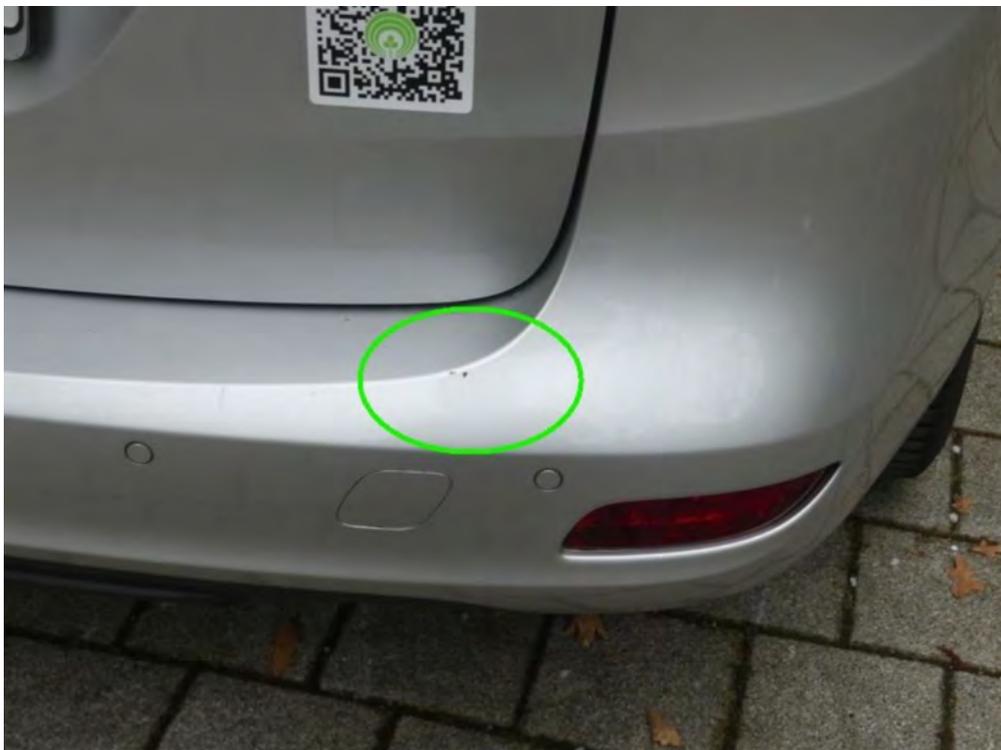
Bild 30

Stoßfänger hinten
Lackierung
beschädigt

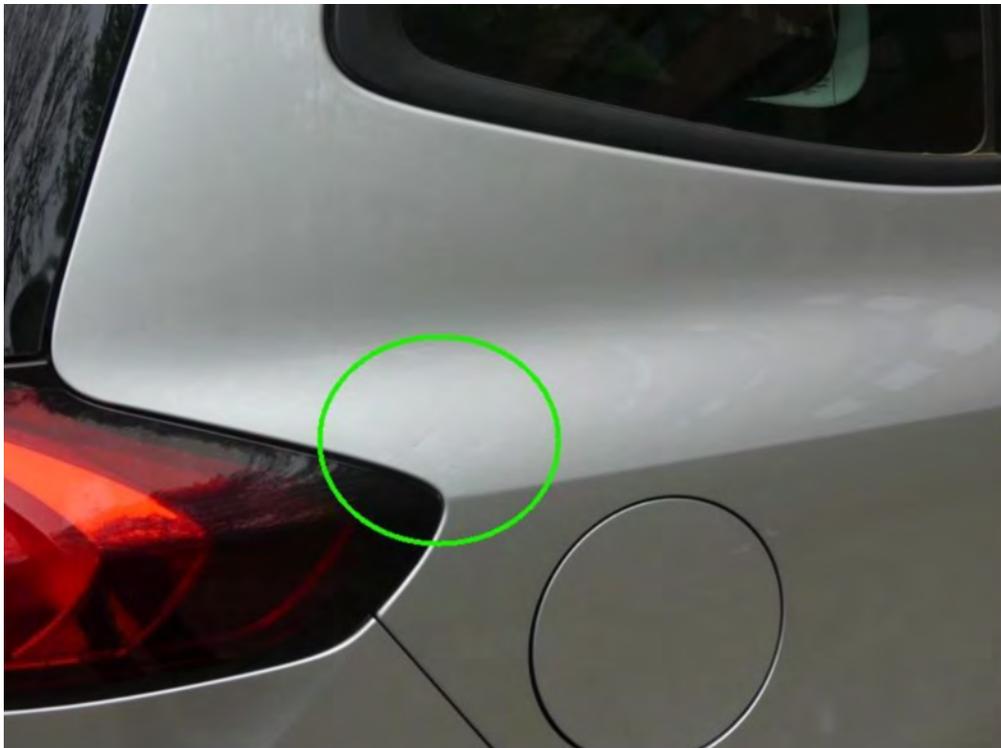
Bild 34

Seitenwand hinten
rechts Lakkratzer
und Eindeellung

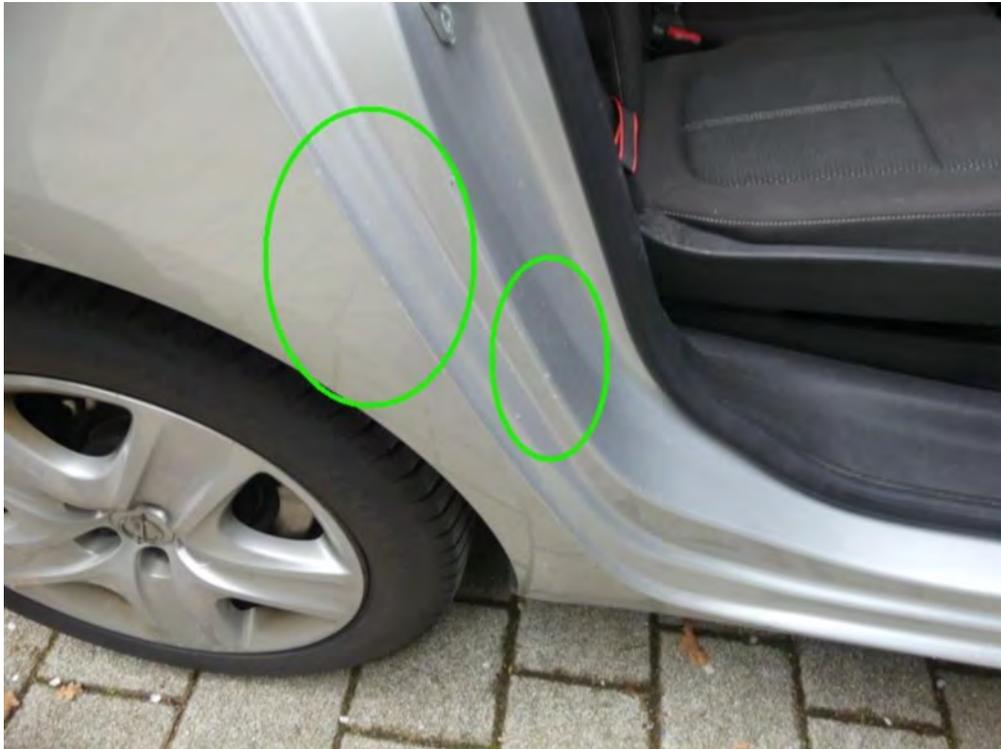
Bild 39

Seitenwand rechts
im Einstiegsbereich
Lackschäden und
Eindeellungen

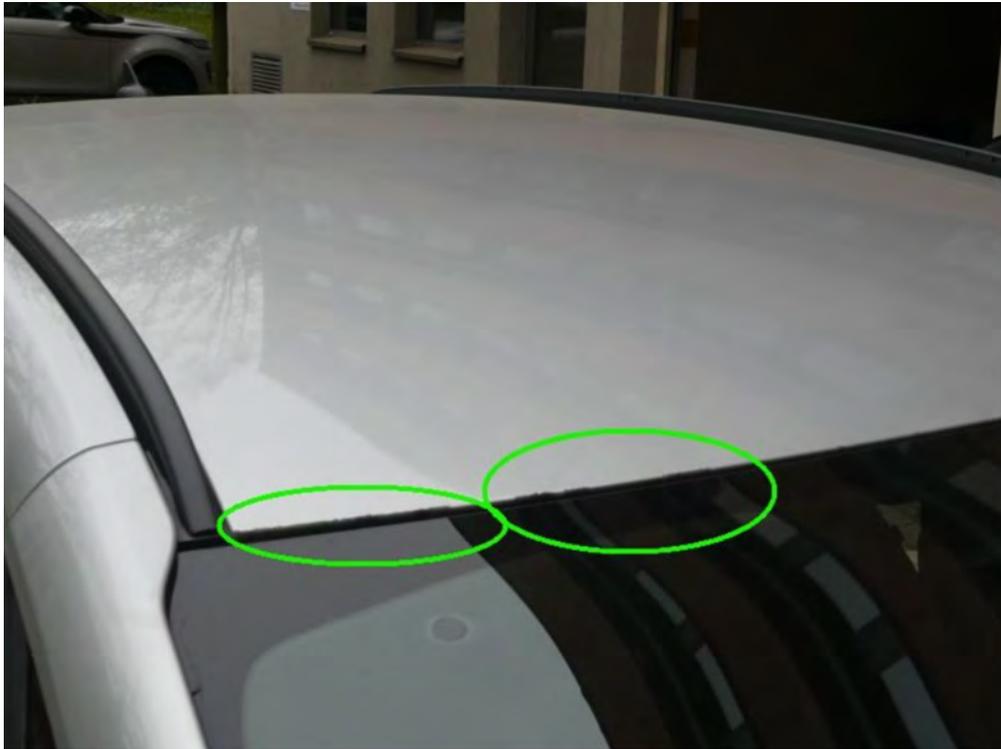
Bild 41

Lackablösungen an
Windschutzscheibenr
ahmen

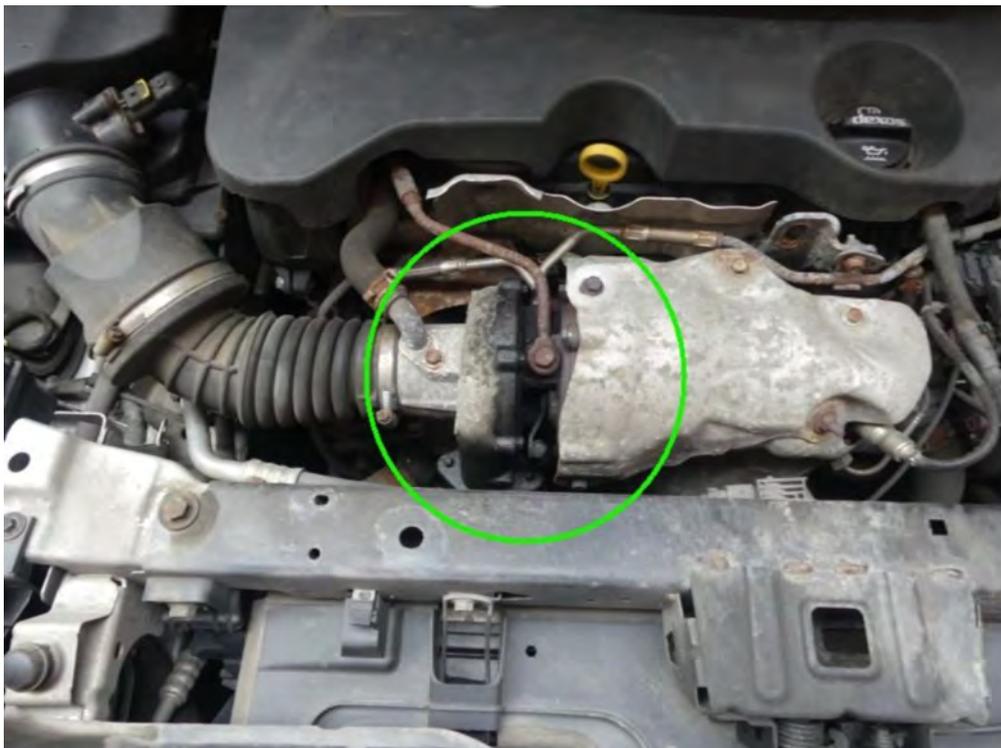
Bild 48

TurboLader verölt

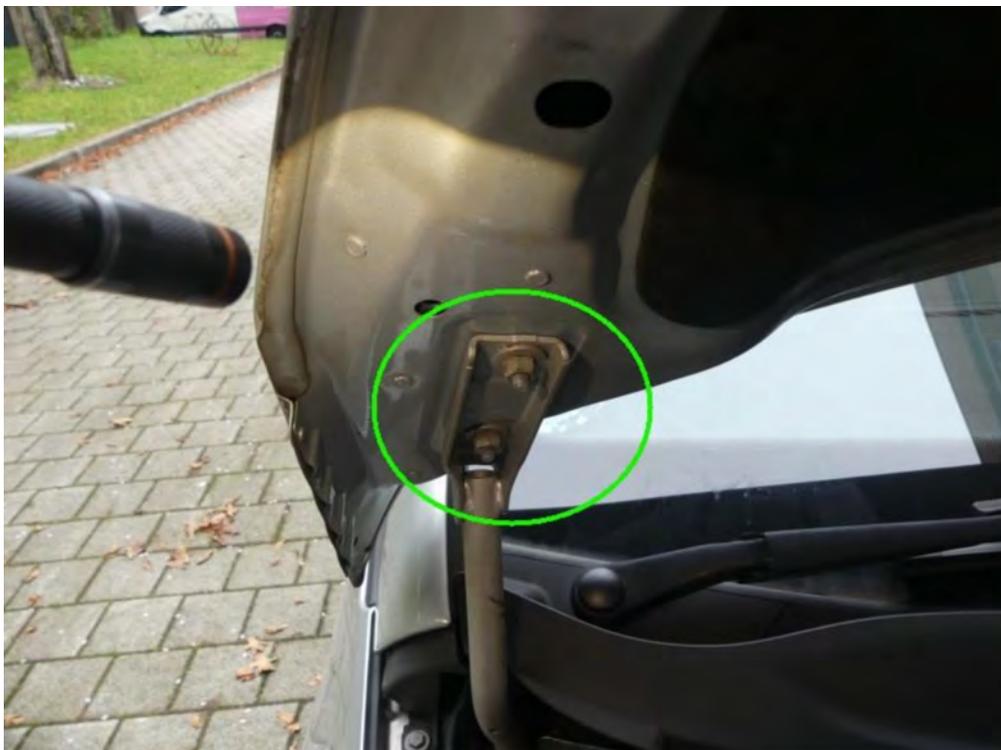
Bild 50

Am Fahrzeug wurden reparierte Vorschäden festgestellt. Im Wesentlichen waren dabei die folgenden Fahrzeugteile betroffen: Instandgesetzter Frontschaden (Montagespuren an Motorhaubenscharnieren) und Heckschaden

Montagespuren
Motorhaubenscharnier

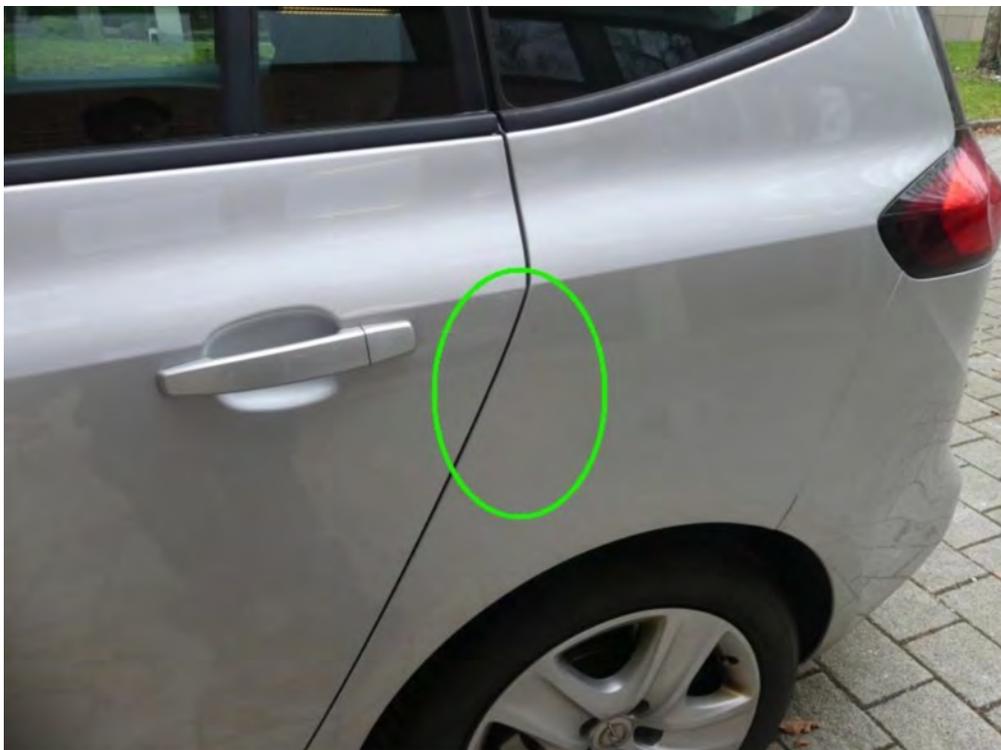
Bild 52

Seitenwand hinten
links Delle

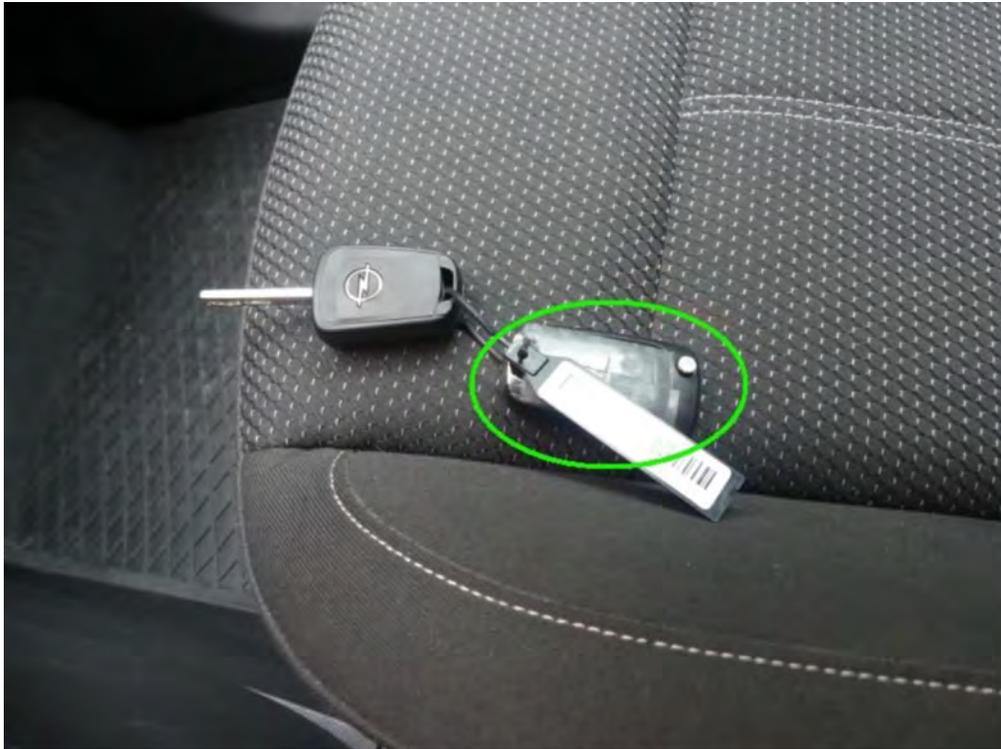
Bild 55

Fernbedienung
Schlüssel
beschädigt

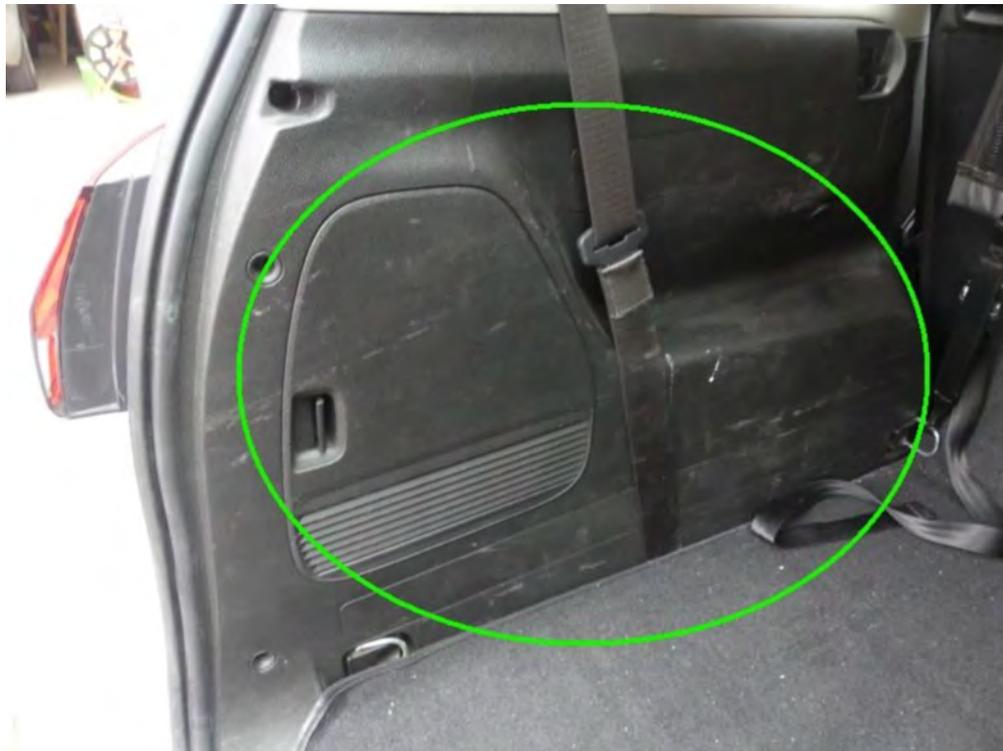
Bild 57

Kofferraumverkleidungen links und rechts verschürft

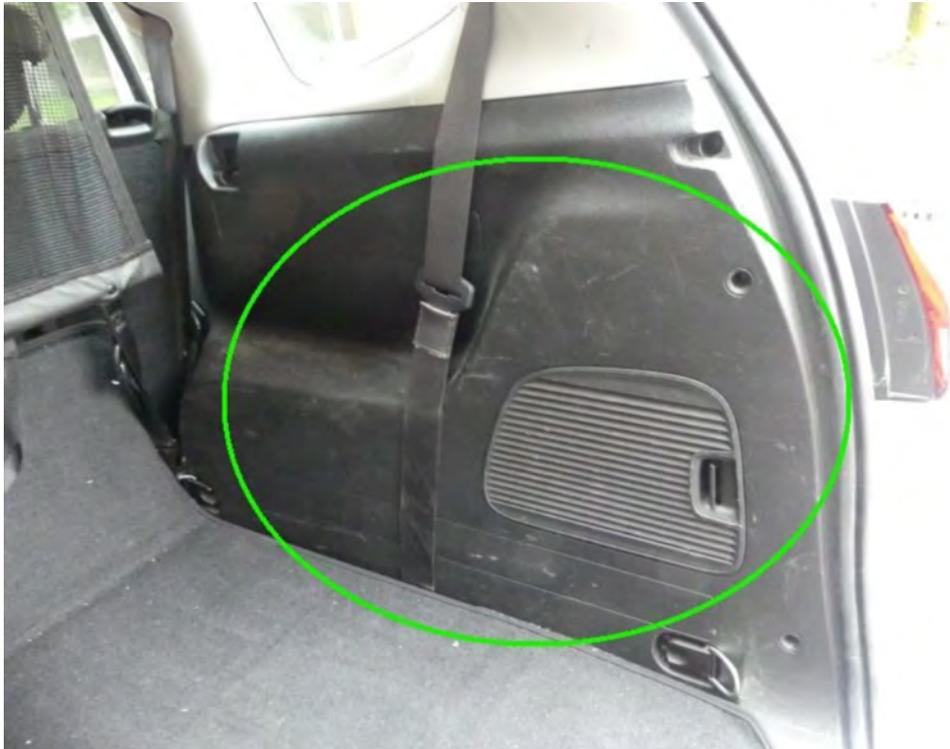
Bild 59

Kofferraumverkleidungen links und rechts verschürft

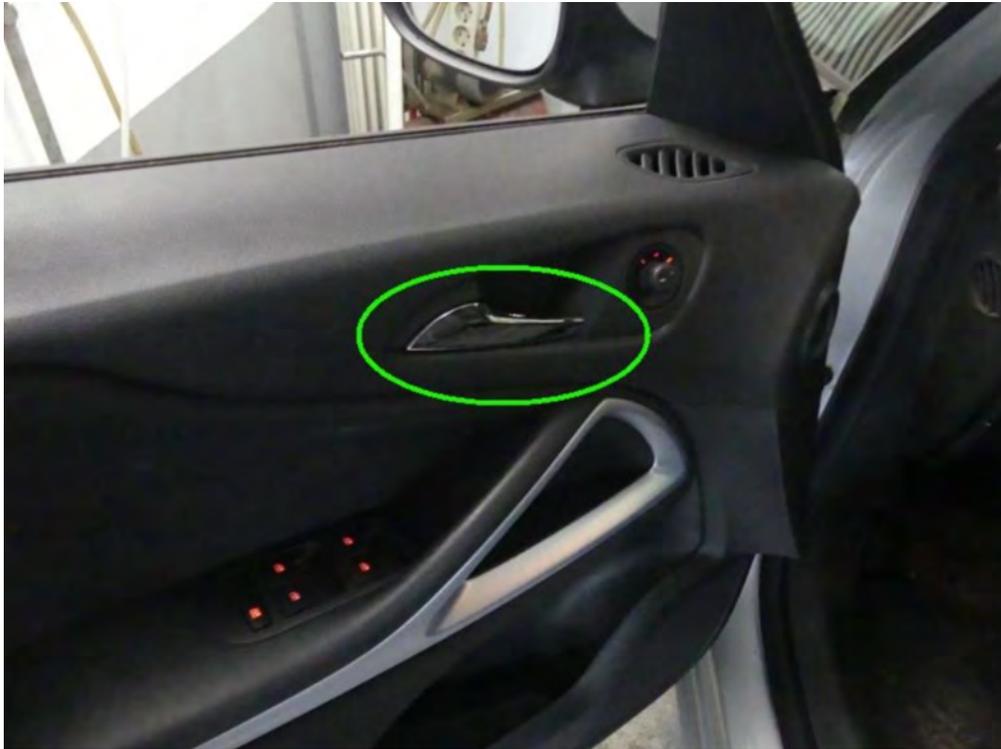
Bild 61

Griff Türöffnung
Fahrtüre
schatfkantig

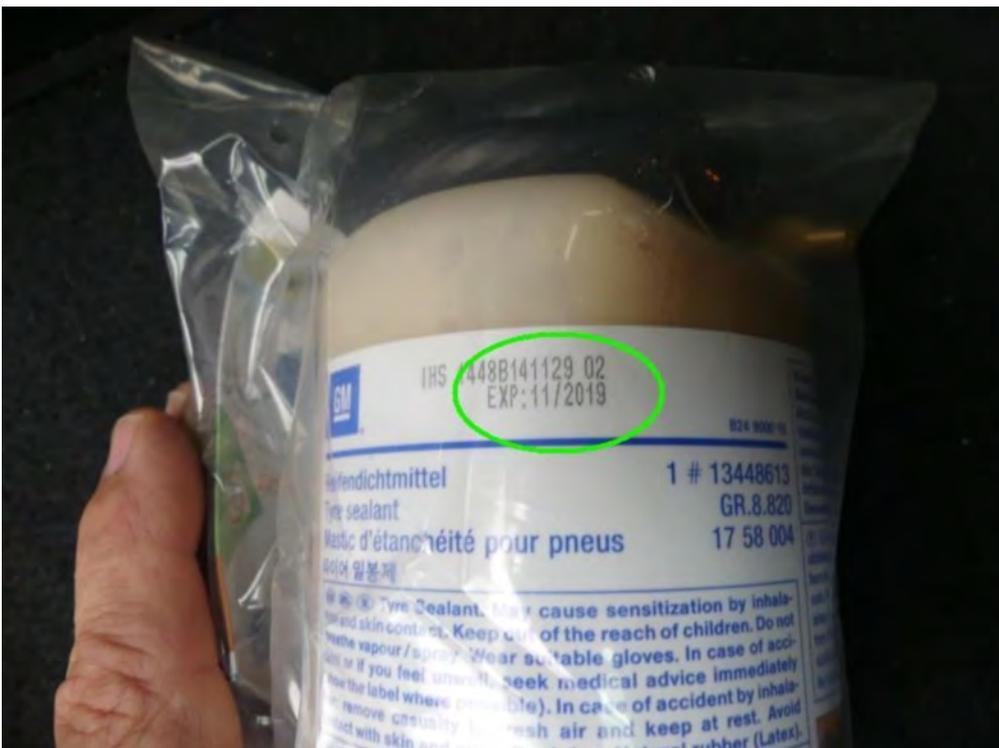
Bild 64

Reifendichtmittel
Haltbarkeitsdatum
abgelaufen

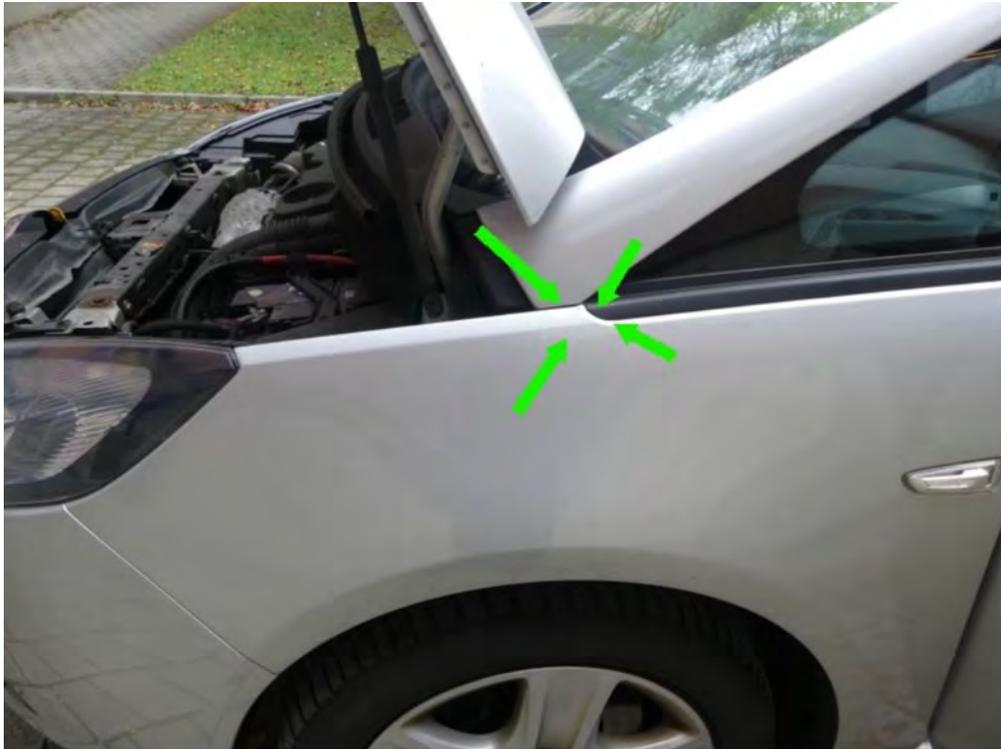
Bild 65

Lackschaden
Kotflügel links

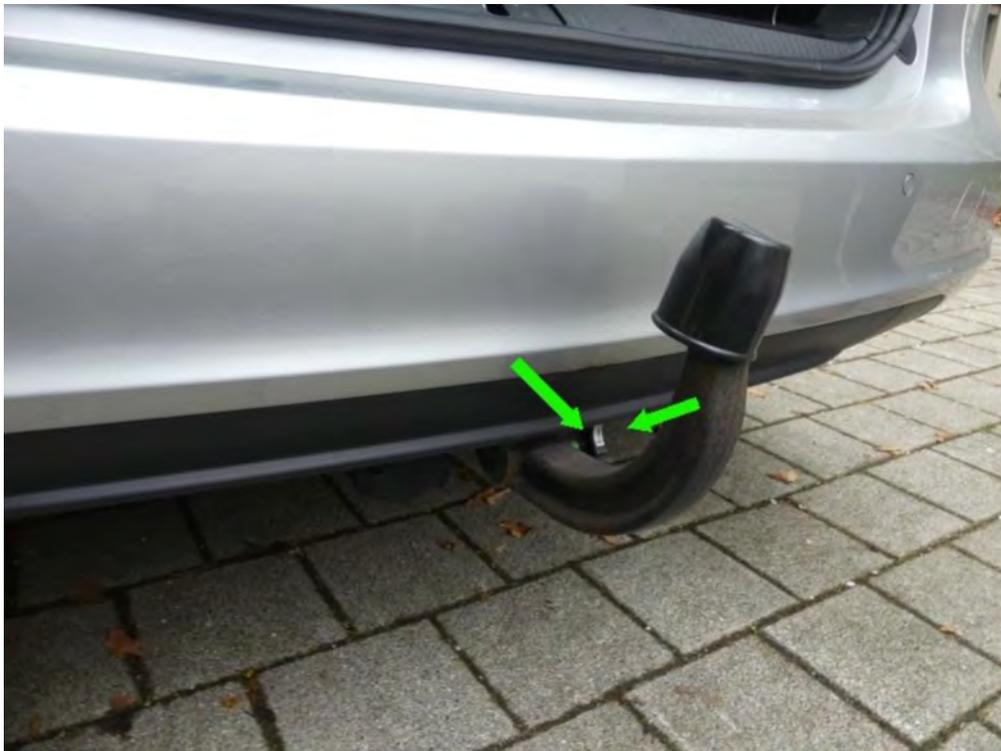
Bild 67

Kugelkopf
Anhängerzugvorrichtung lässt sich
nicht mehr abnehmen

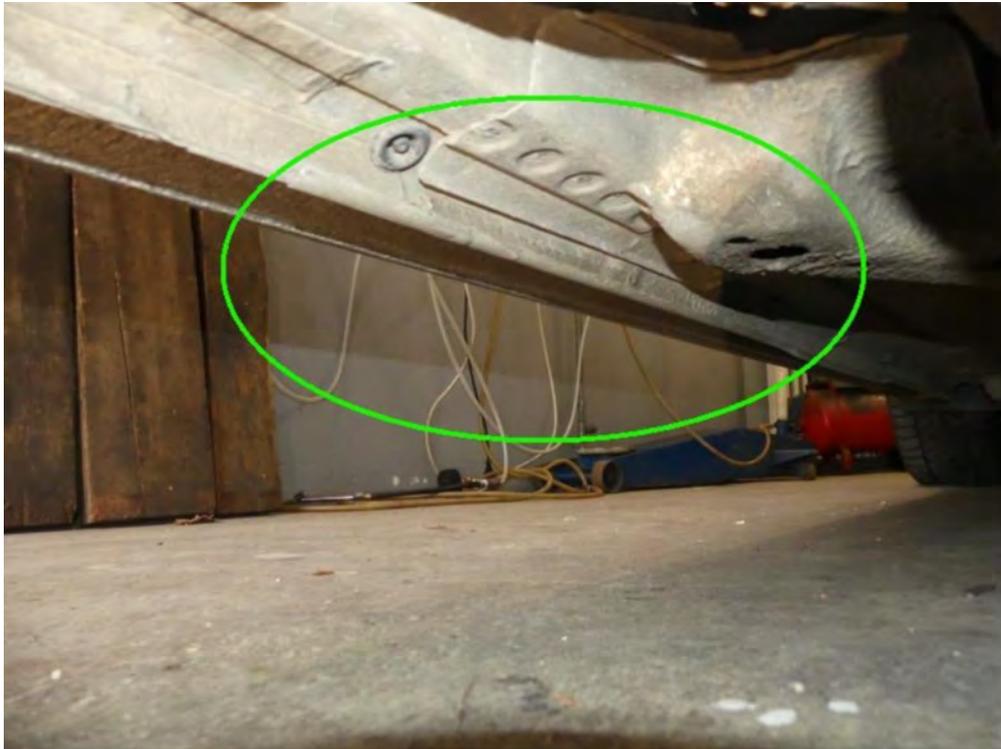
Bild 69

Schwellerkante
links verformt

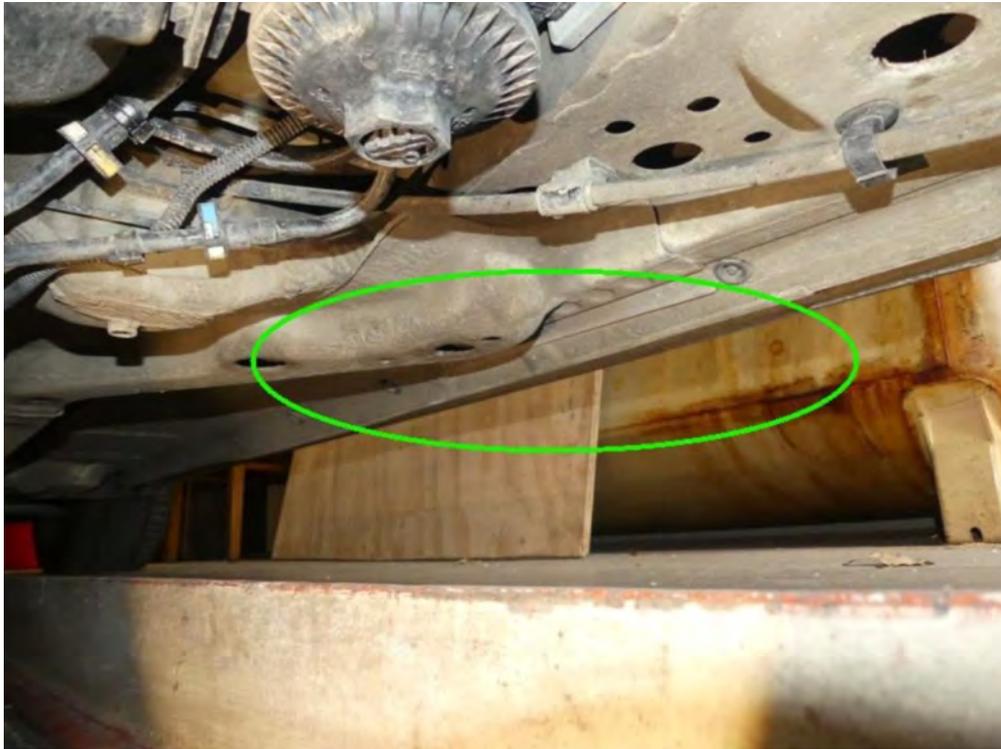
Bild 71

Schwellerkante
rechts verformt
