Fahrzeugbewertung

Amtliches Kennzeichen	KS-LS 592	
Fahrzeugidentnummer	W0LPD9EB8F1030558	
Fahrzeugart	Fz.z.Pers.bef.b. 8 Spl. (M1)	
Aufbaubeschreibung	Mehrzweckfahrzeug 5-türig (AF)	
Fahrzeughersteller	OPEL (0035)	
Typ	P-J/SW (ATO)	
Verkaufsbezeichnung	Zafira Tourer 2.0 CDTI Automatik Edition	
Antriebsart	Diesel OBD	
Emissionsklasse	EURO6;W;PI/CI; M, N1 I (36W0)	
Leistung	96 kW	
Hubraum	1956 ccm	
Farbe	silver metallic	
Erstzulassung	24.03.2015	
Letzte Zulassung	24.03.2015	
Nächste HU	März 2024	
Anzahl Vorbesitzer	0, angegeben	
Laufleistung	134.803 km abgelesen	
	134.803 km geschätzt	
Bereifung		
Vorderachse	225/50 R17 98V Fulda	
	Links 6,0 WO	Rechts 6,0 WO
Hinterachse	225/50 R17 98V Fulda	
	Links 7,5 WO	Rechts 7,5 WO
	Legende: WO = Winterreifen	
Ausstattung	Ausstattung und Zubehör siehe Fahrzeugbewertung	
Grundlage Fahrzeugdaten	Zulassungsbescheinigung Teil I / Fahrzeugschein-Original

Gutachten-Nr. 3885493Bei Rückfragen bitte Gutachten-Nr.
und Datum angeben**Datum: 17.04.2024****Auftrag :**

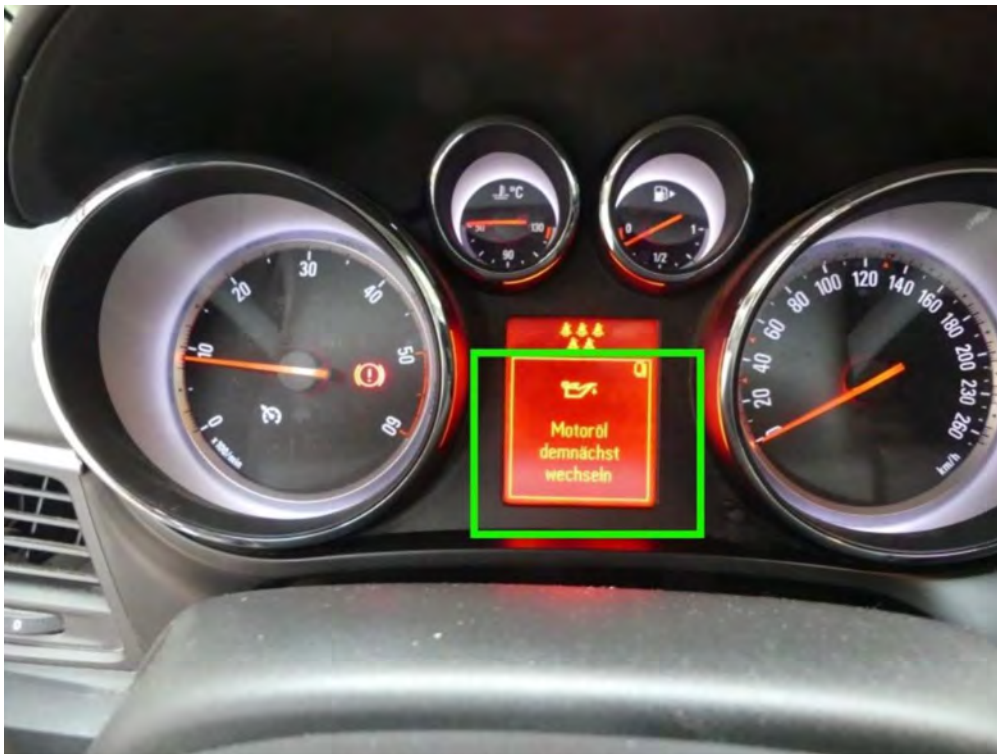
Bild 9
Wartungs fällig

- Nächste Inspektion laut Herstellerwartungsvorschriften fällig

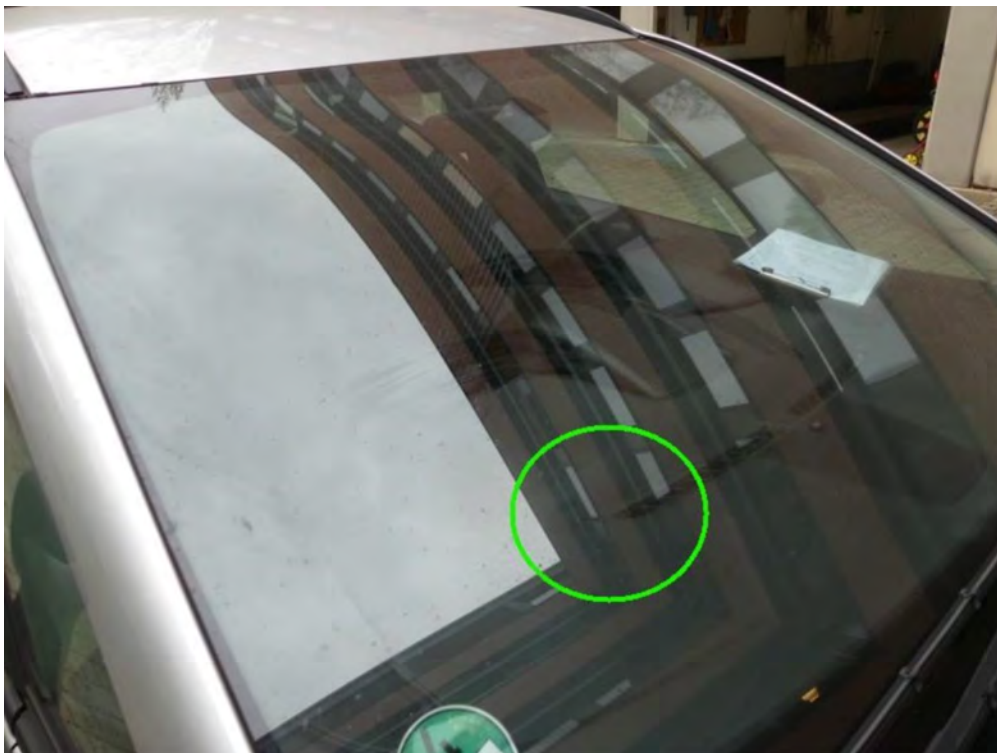
Bild 14

Windschutzscheibe
Steinschlag mit
Rißbildung

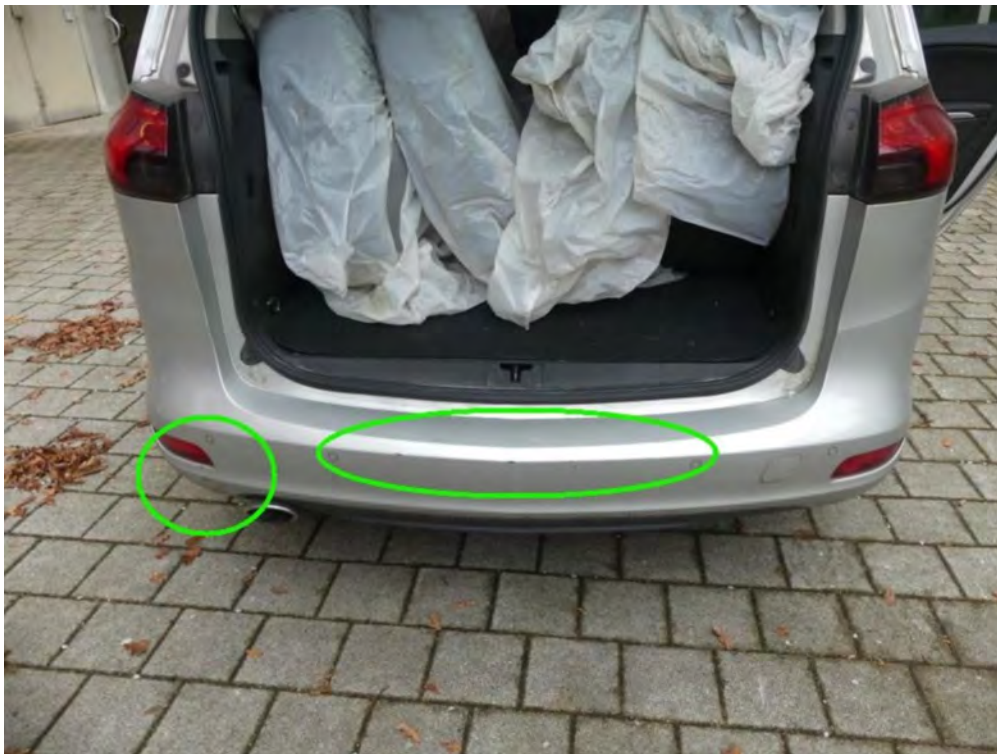
Bild 17

Stoßfänger hinten
Lackierung
verschürft,
Andruckstellen

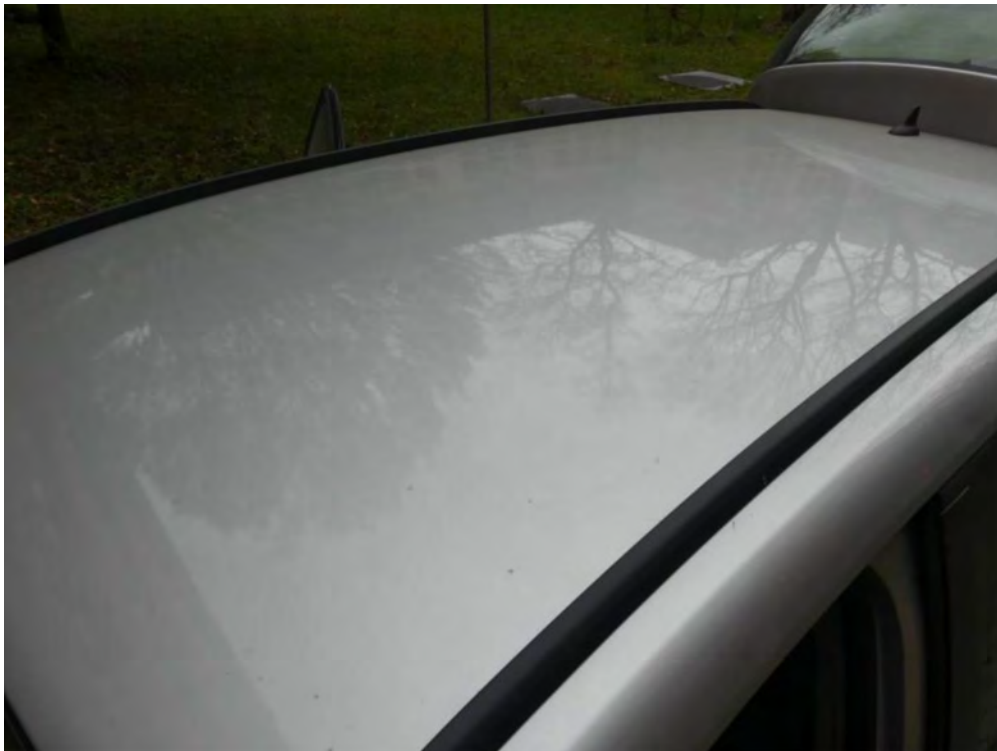
Bild 22
Fahrzeugdach
hagelartige
Eindeellungen

Am Fahrzeug wurden unreparierte Vorschäden festgestellt. Im Wesentlichen waren die folgenden Fahrzeugteile beschädigt: Hagelschaden mit vorliegendem Gutachten 202109314 vom 24.09.2021.

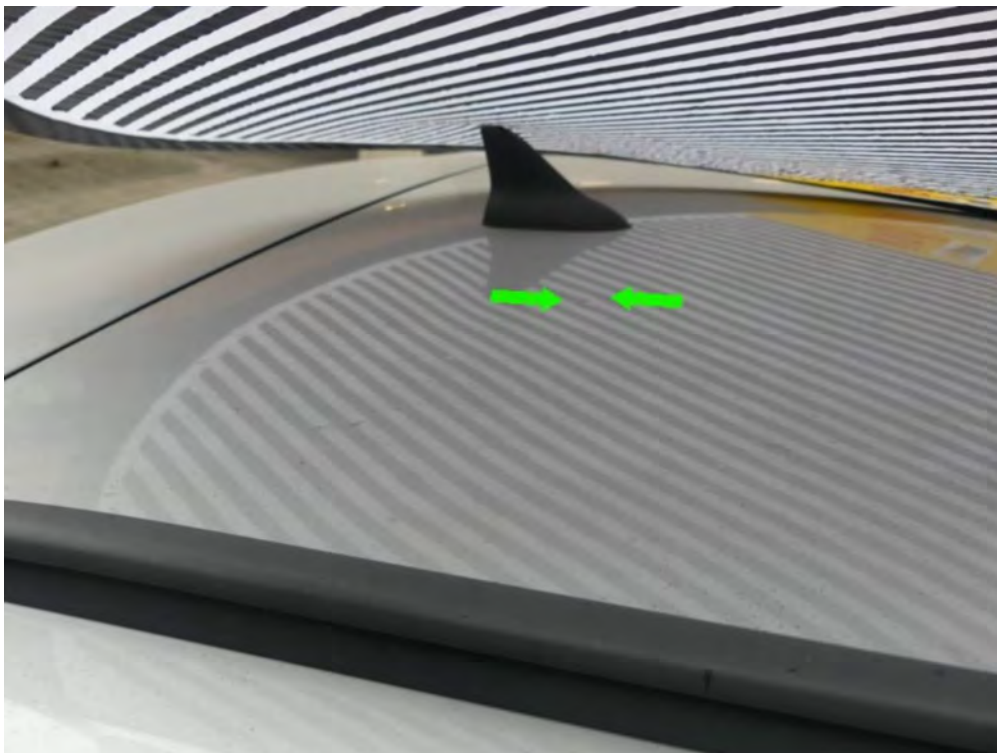
Bild 26

Dach hagelartige
Eindeellungen

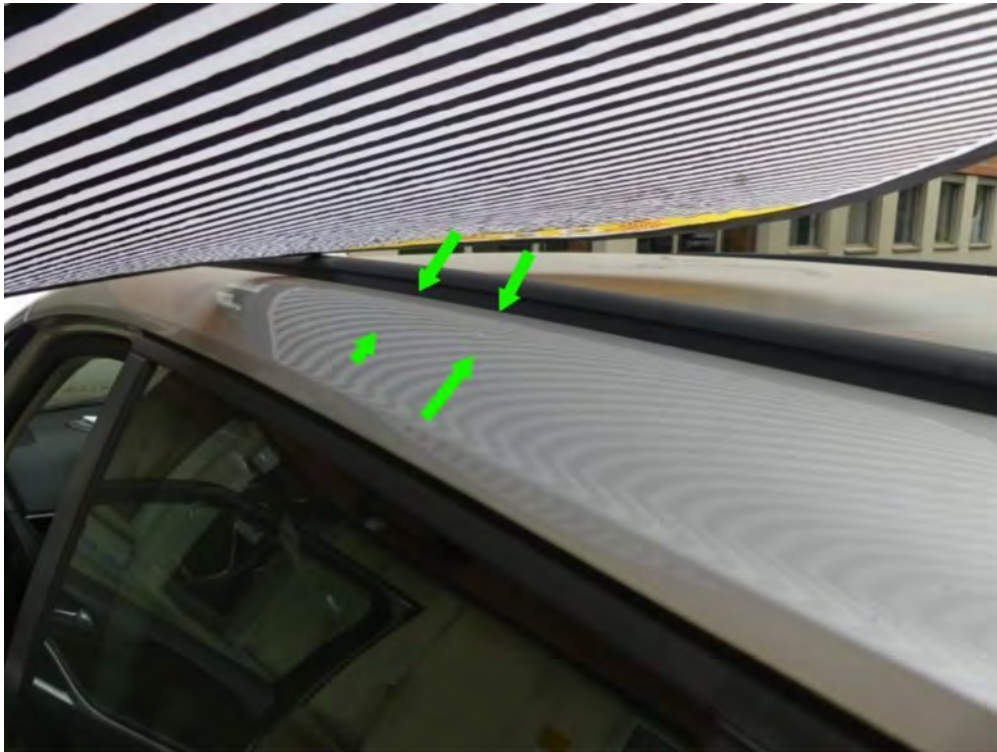
Bild 27

Dachholm links
hagelartige
Eindeellungen

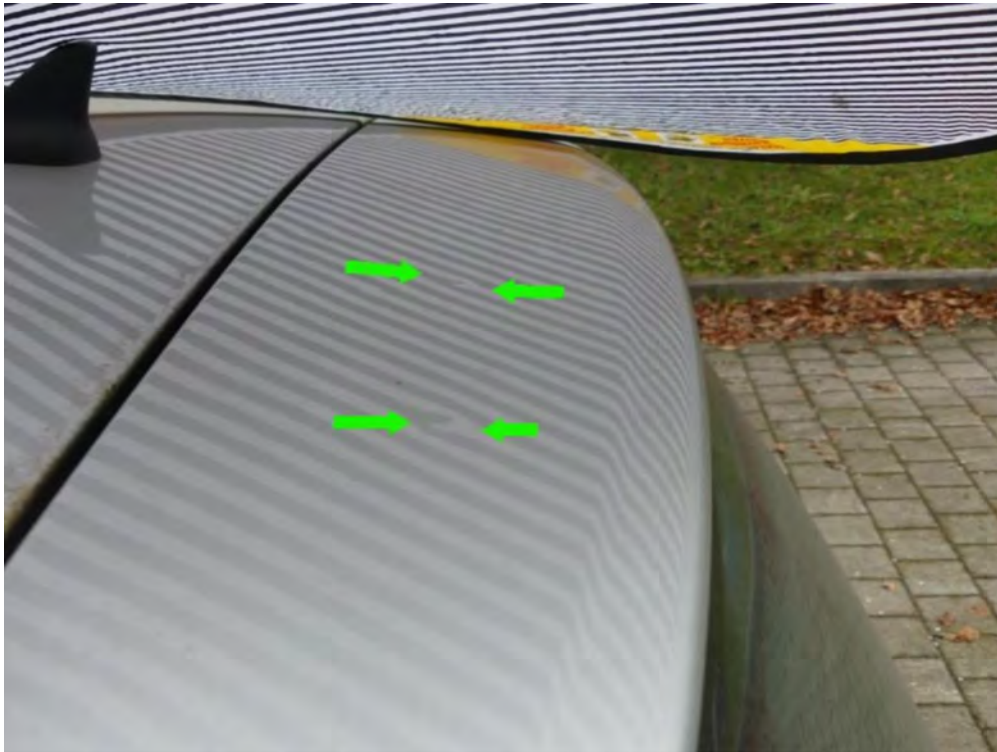
Bild 29

Heckklappe
hagelartige
Eindellungen

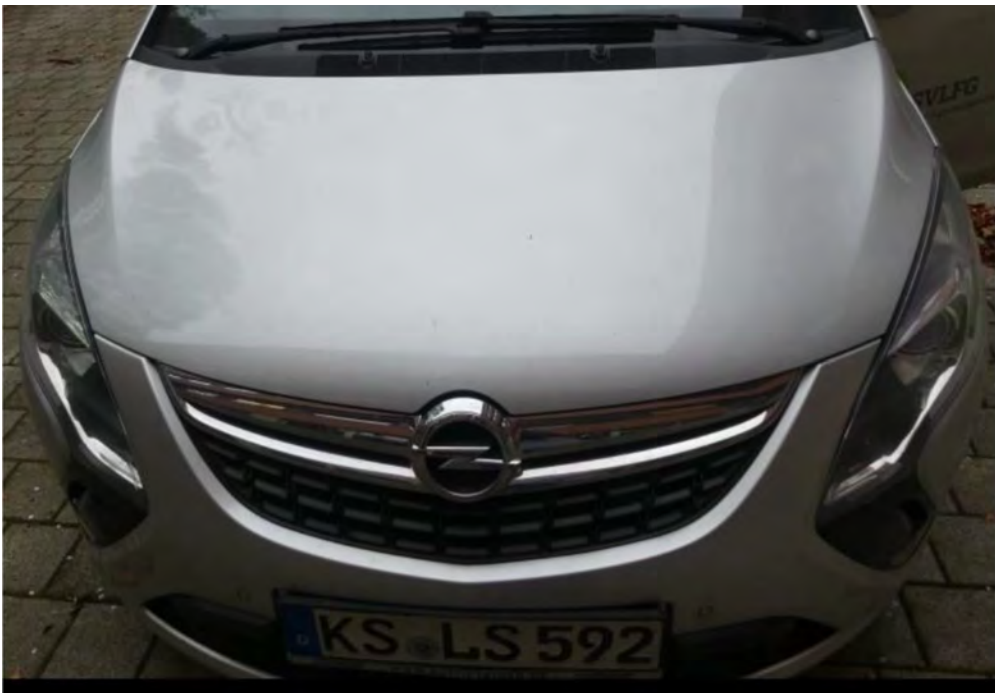
Bild 31

Motorhaube
hagelartige
Eindeellungen

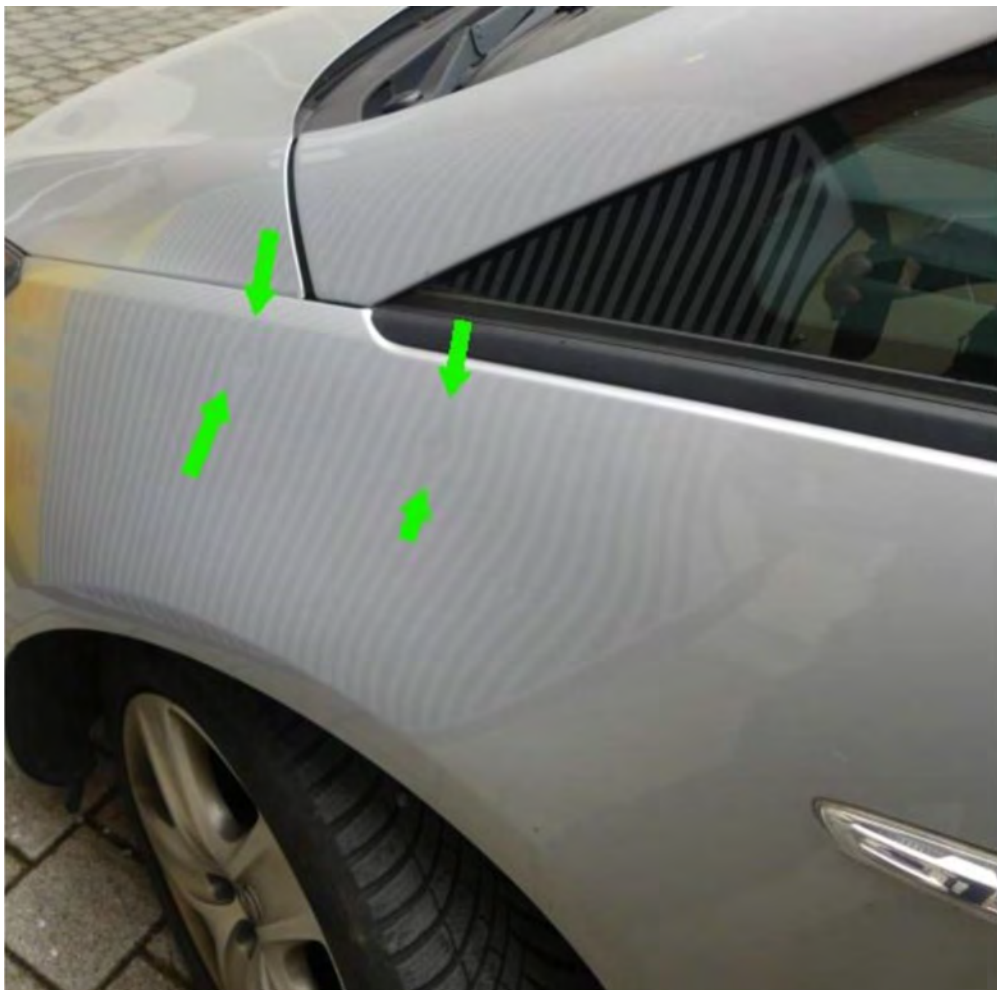
Bild 34

Kotflügel links
hagelartige
Eindeellungen

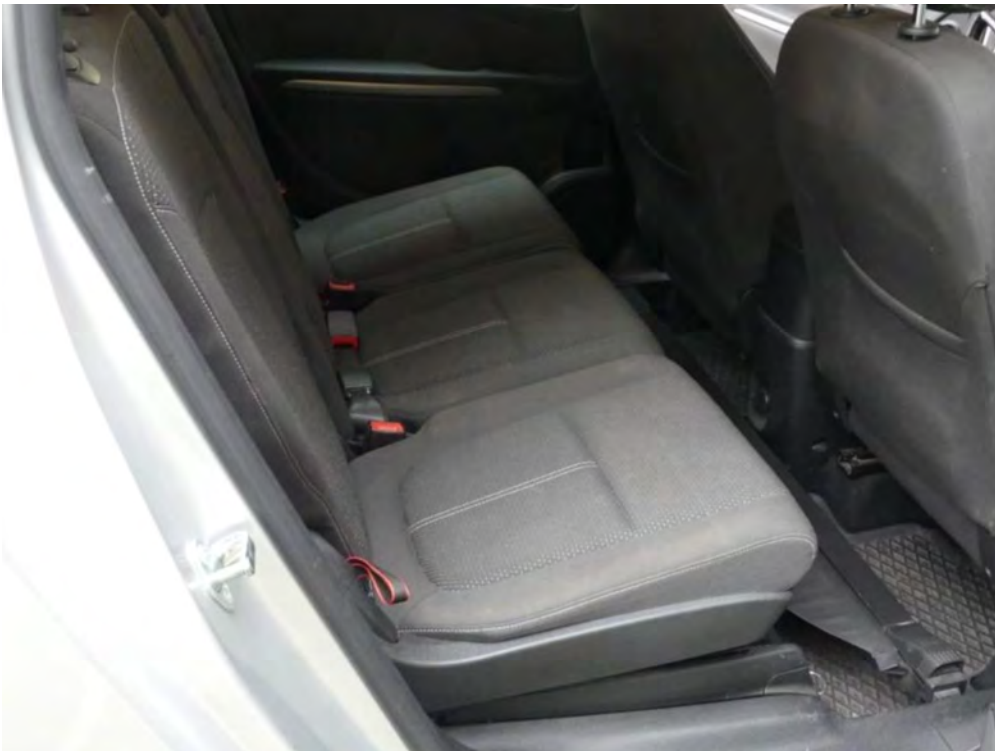
Bild 36

Fahrzeuginnenraum
mäßig gepflegt

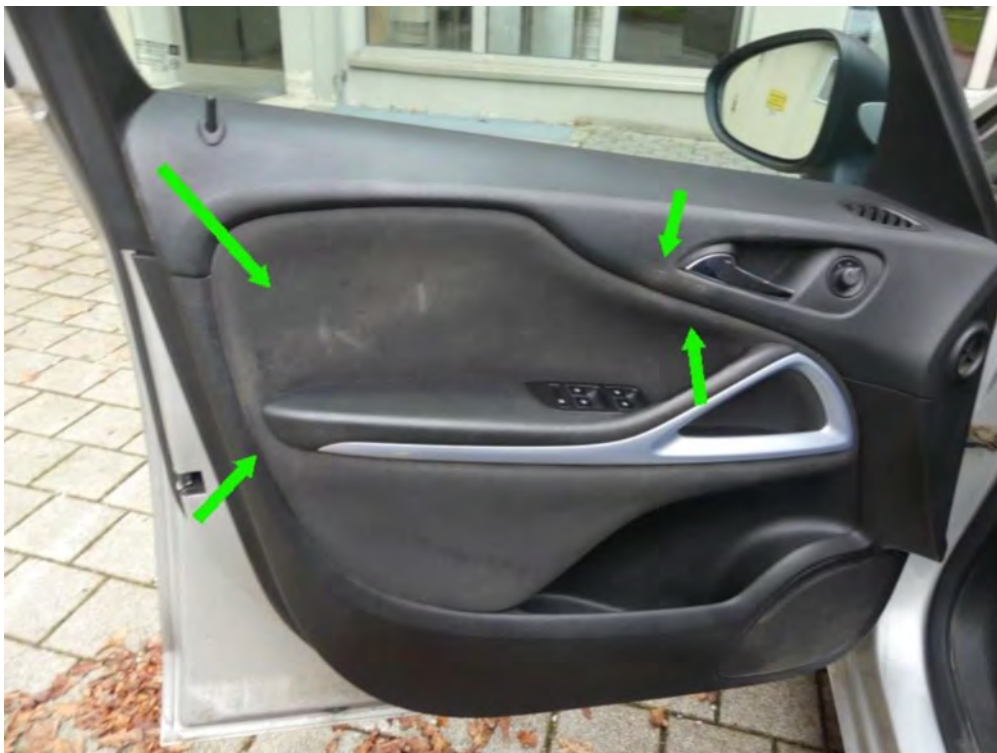
Bild 38

Fahrzeuginnenraum
mäßig gepflegt

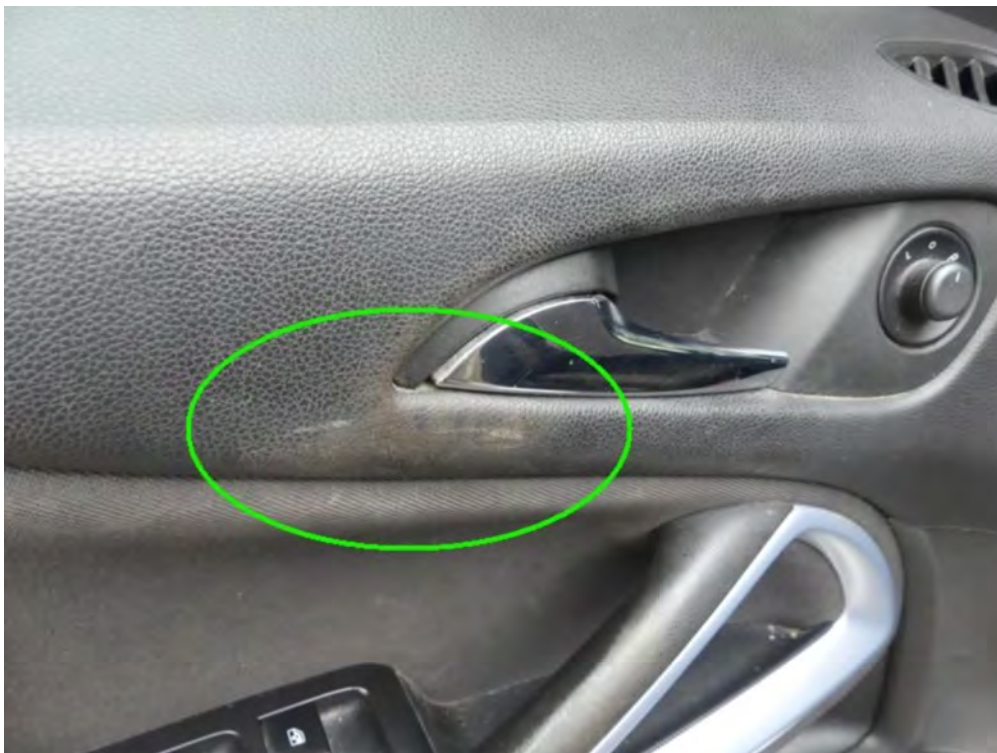
Bild 40

Fahrzeuginnenraum
mäßig gepflegt

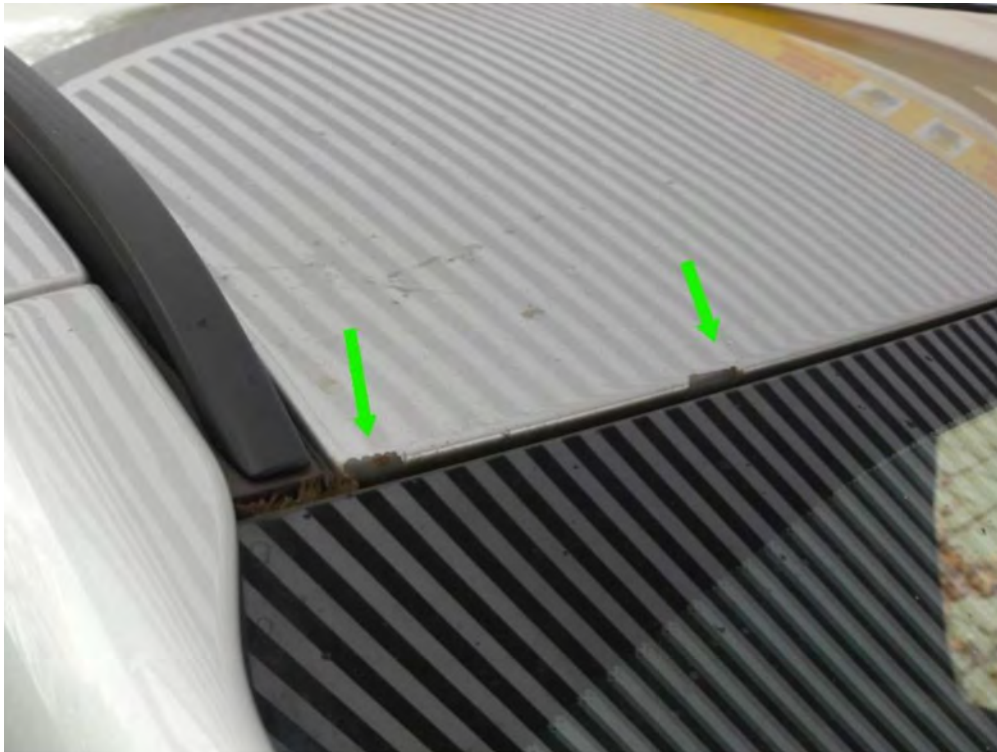
Bild 41

Lackabplatzungen
Windschutzscheibenr
ahmen rechts

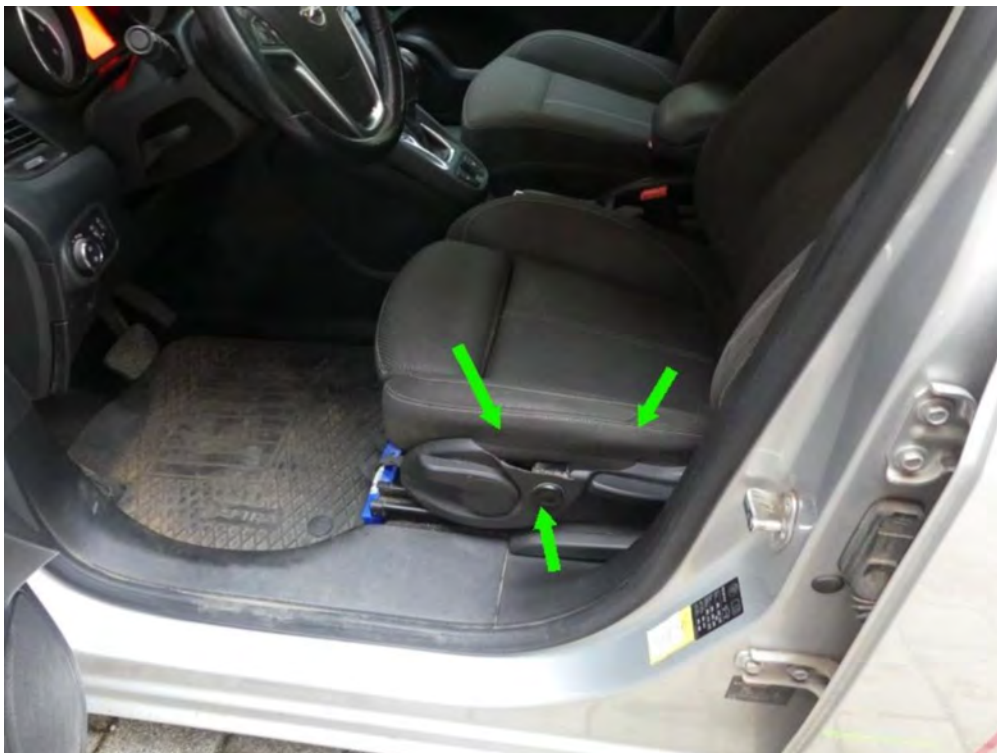
Bild 44

Sitzverkleidung
Fahrsitz
gebrochen

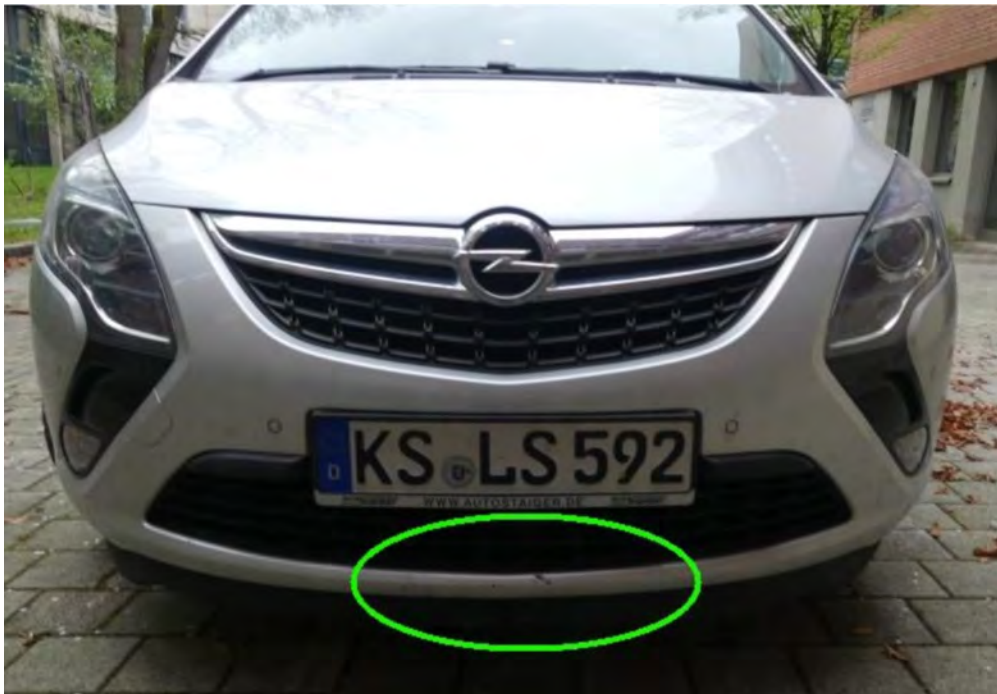
Bild 46

Stoßfänger vorne
Druckstellen

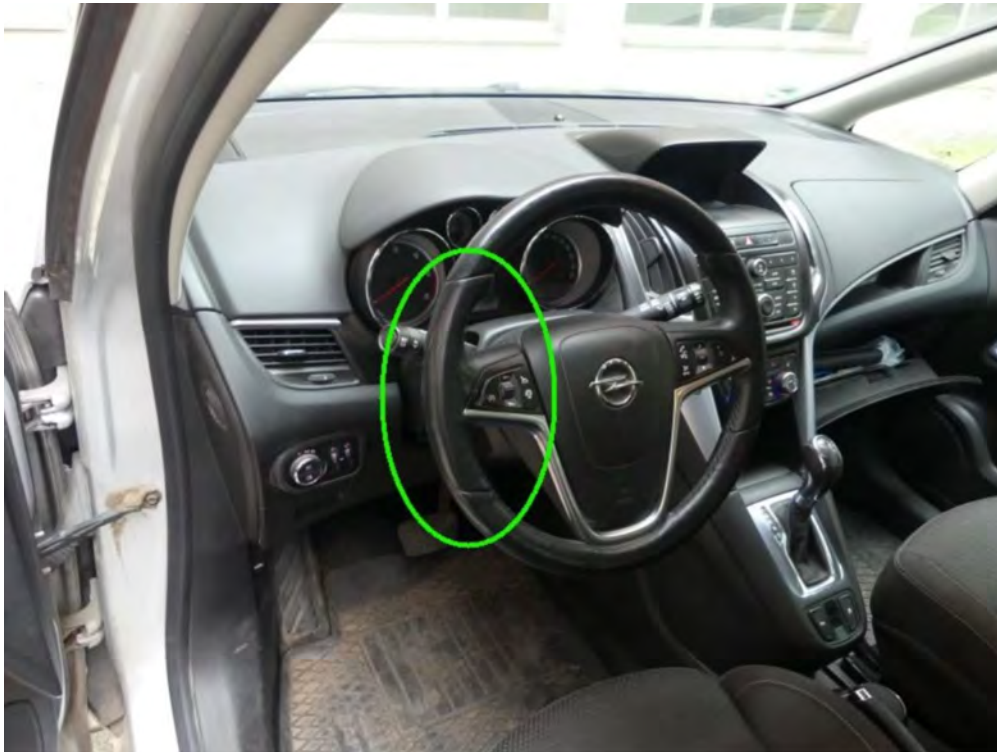
Bild 49

Lenkrad abgegriffen

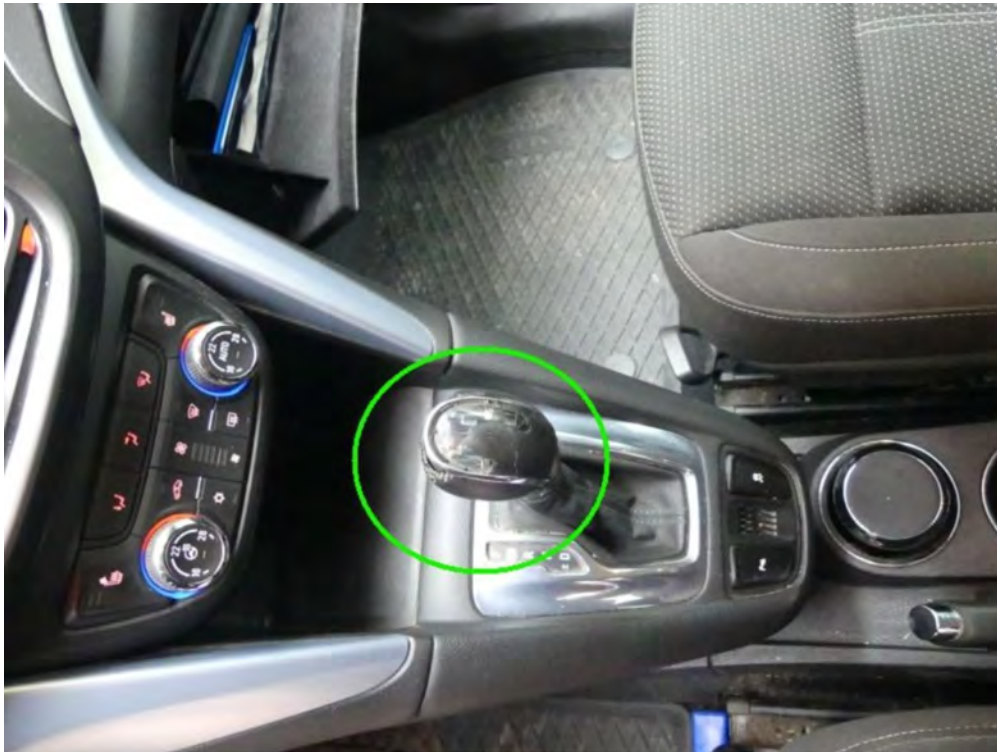
Bild 51

Schaltheben Knauf
beschädigt

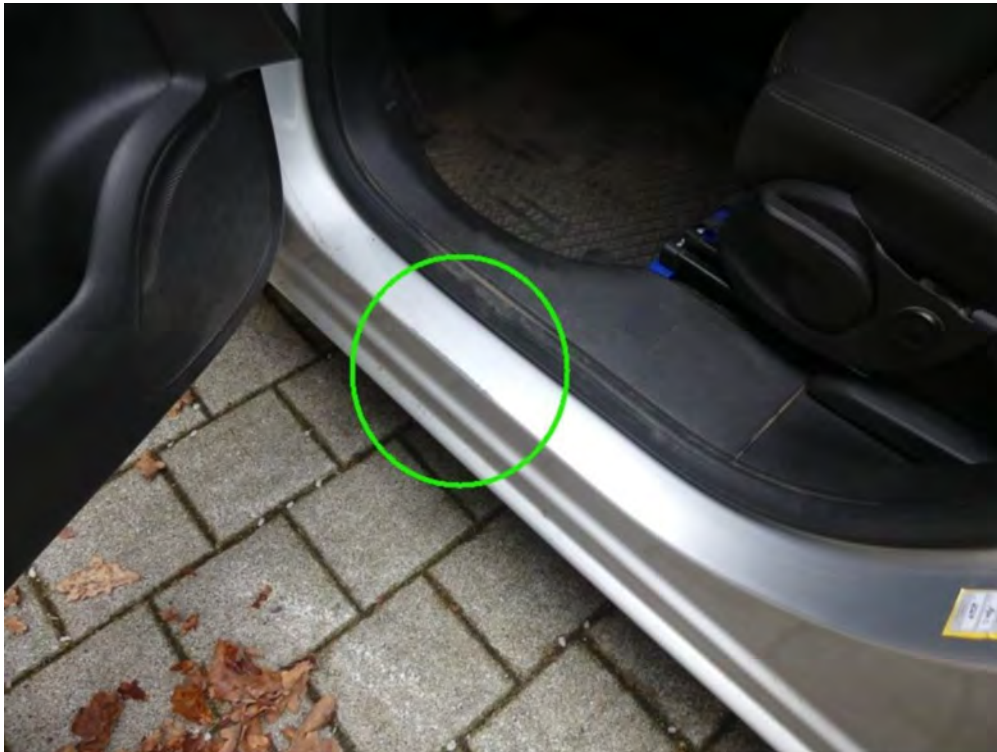
Bild 53

Schweller links
Lackabschürfung

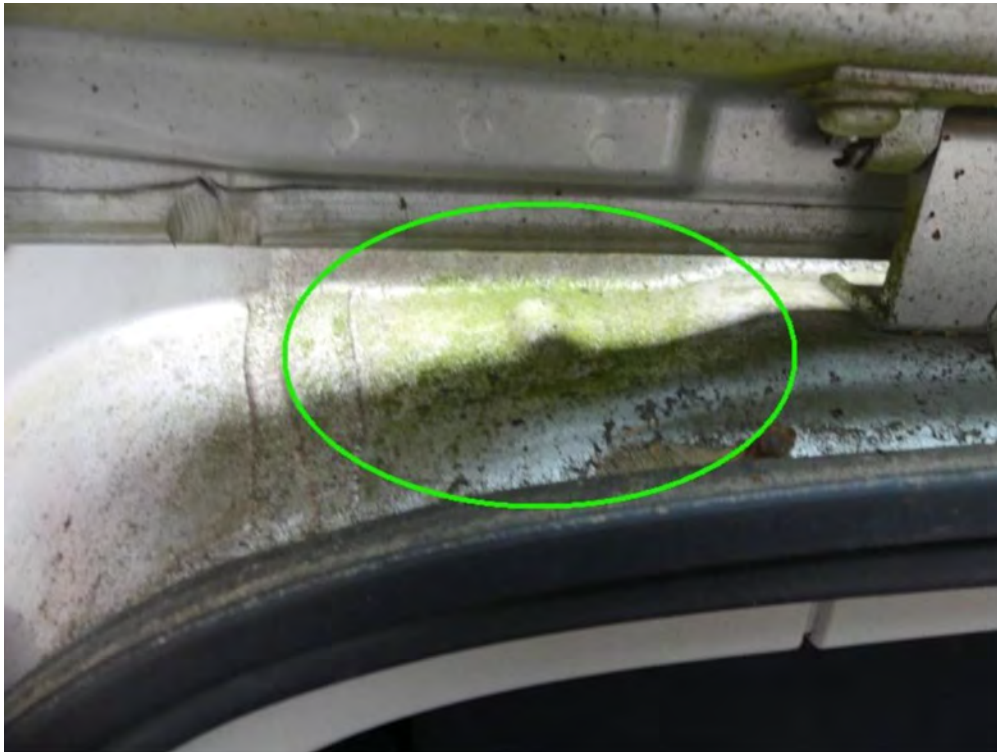
Bild 55

Fahrzeug mäßig
gepflegt

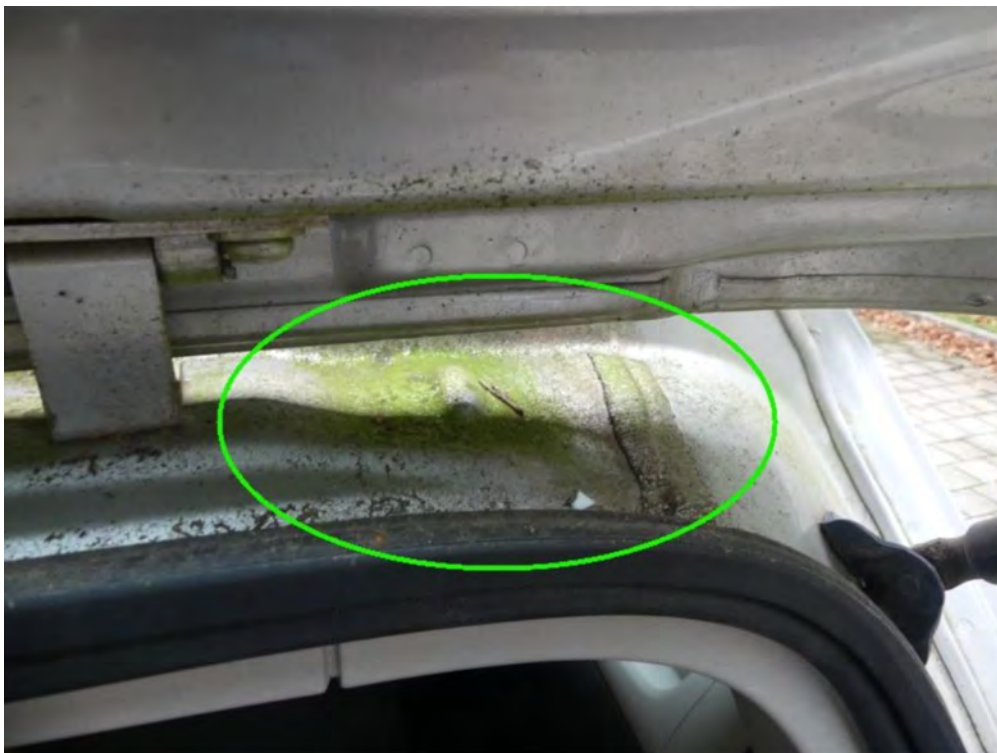
Bild 56

Fahrzeug mäßig
gepflegt

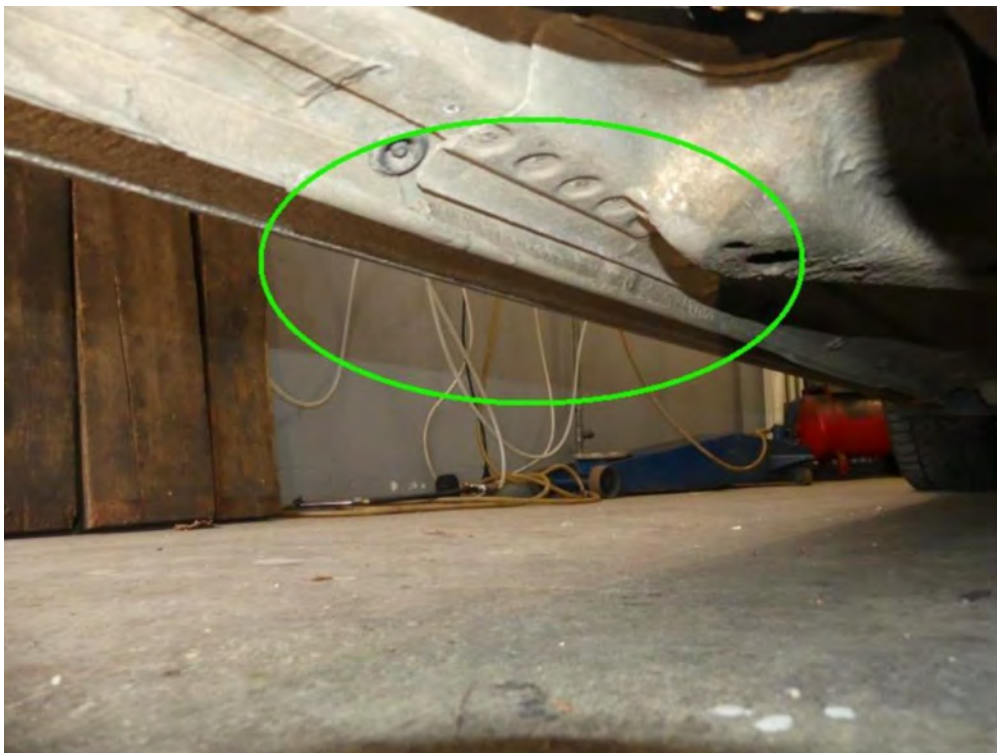
Bild 58

Schwellerkante
links verformt

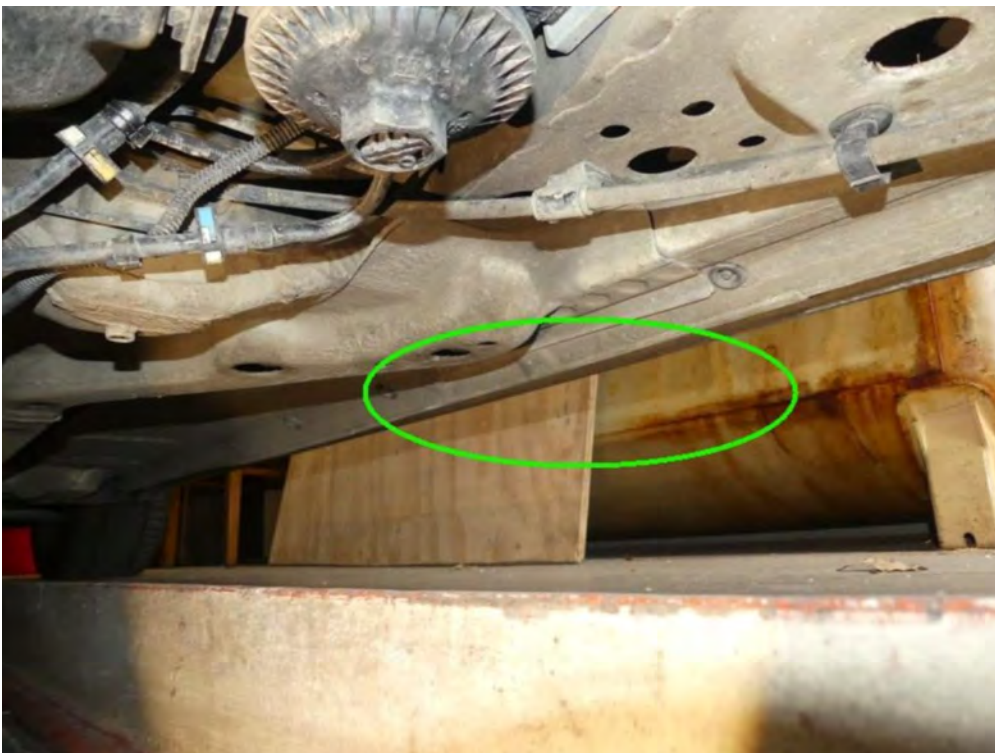
Bild 60

Schweilkerkante
rechts verformt

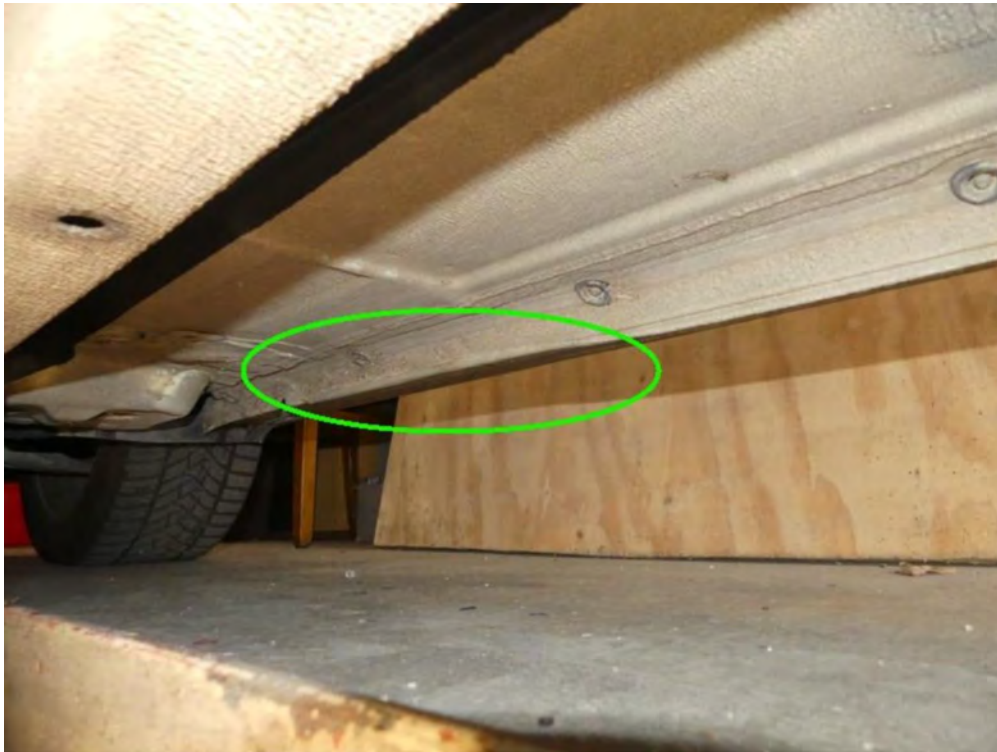
Bild 61

Schwellerkante
rechts verformt
