## Bewertungsgutachten

**S HM2013**

**WV2ZZZ7HZCX011404**

Auftraggeber Hochschule der Medien, [REDACTED], Nobelstr. 10, 70569 Stuttgart  
Ihr Auftrag vom 21.12.2023, telefonisch durch [REDACTED]  
Besichtigung 21.12.2023 um 14:00  
DEKRA Automobil GmbH Außenstelle LE.-Echterdingen, Dieselstr. 9, 70771  
Leinfelden-Echterdingen

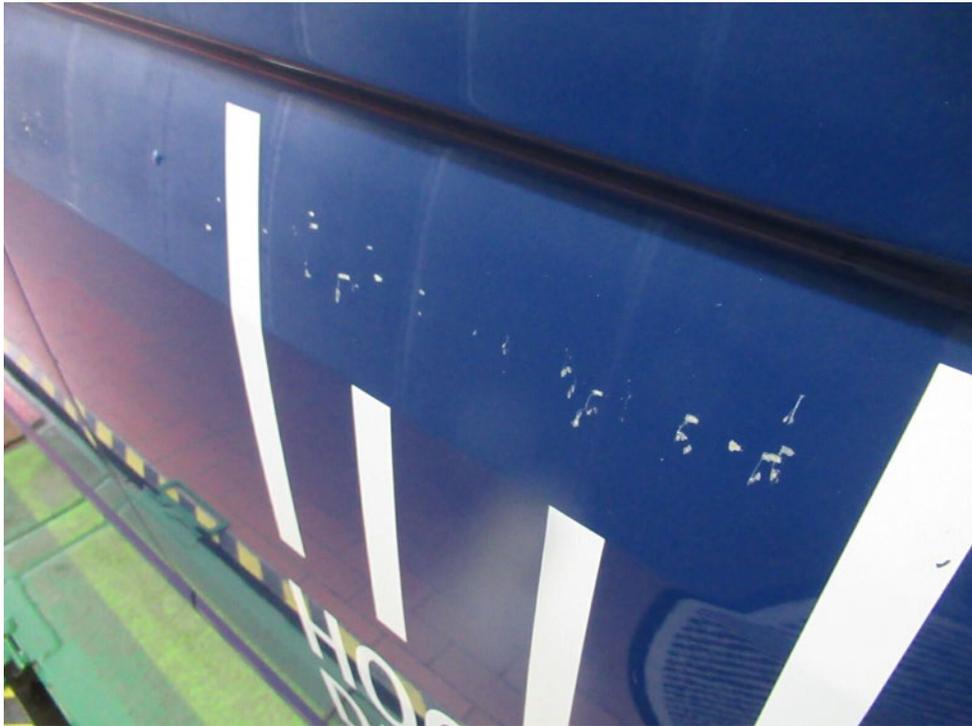
Bild 5 : Tür vorne rechts Lackierung, zerkratzt, lackieren mit Lackaufbau

Beschriftung entfernen, instandsetzen; Stoßfänger hinten eingekerbt, erneuern (Bild 9); Seitenblinker links und recht undicht, erneuern (Bild 7); Verkleidung Heckklappe gebrochen, erneuern (Bild 10); Armaturenbrett, zerkratzt, smart repair (Bild 11); Heckklappe, eingedellt, drücken; Seitenwand (lang) hinten rechts, hinten Lackierung, zerkratzt, lackieren mit Lackaufbau (Bild 8); Tür vorne links Türkante, verschrammt, smart repair; Motorhaube Lackierung, Steinschlag, smart repair; Schiebetür rechts Lackierung, zerkratzt, lackieren mit Lackaufbau (Bild 6); Tür vorne rechts Lackierung, zerkratzt, lackieren mit Lackaufbau (Bild 5); Lackvorbereitung;

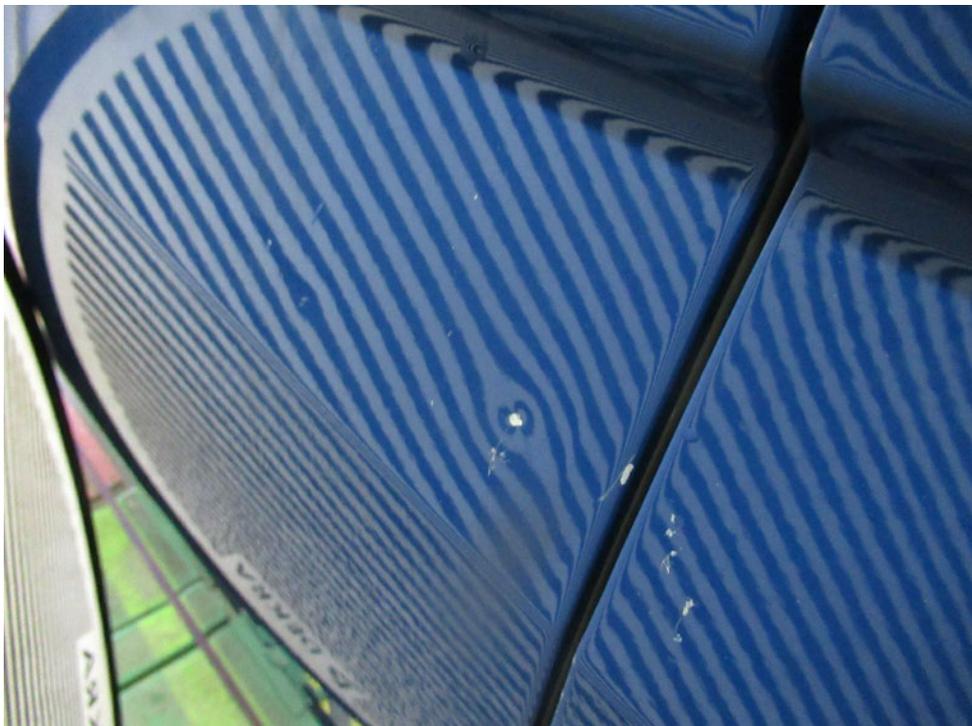
Bild 6 : Schiebetür rechts Lackierung, zerkratzt, lackieren mit Lackaufbau

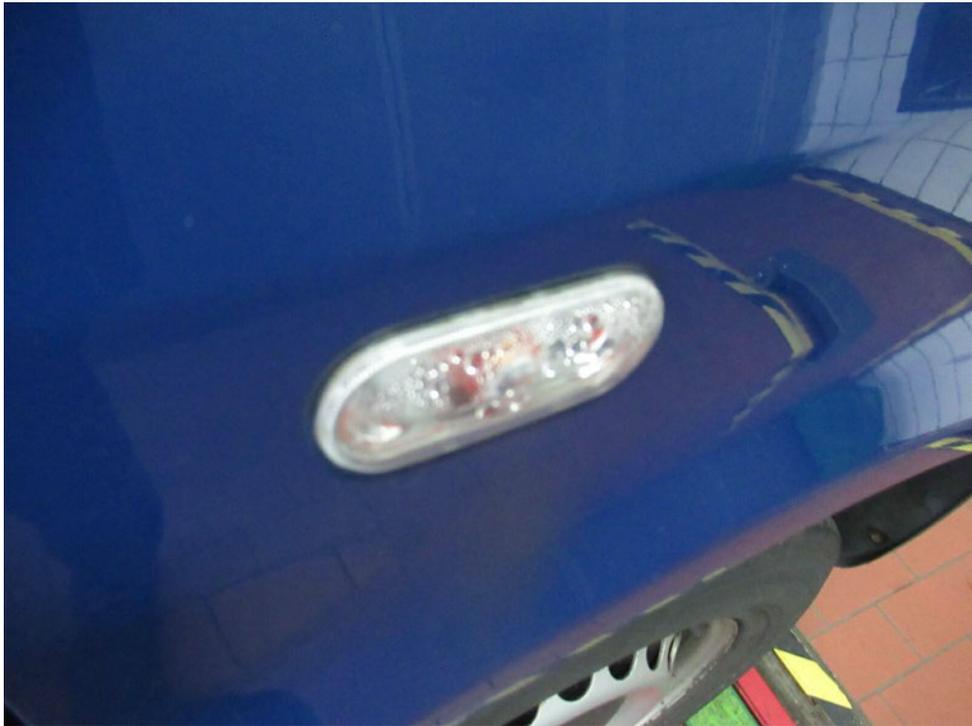
Bild 7 : Seitenblinker links und recht undicht

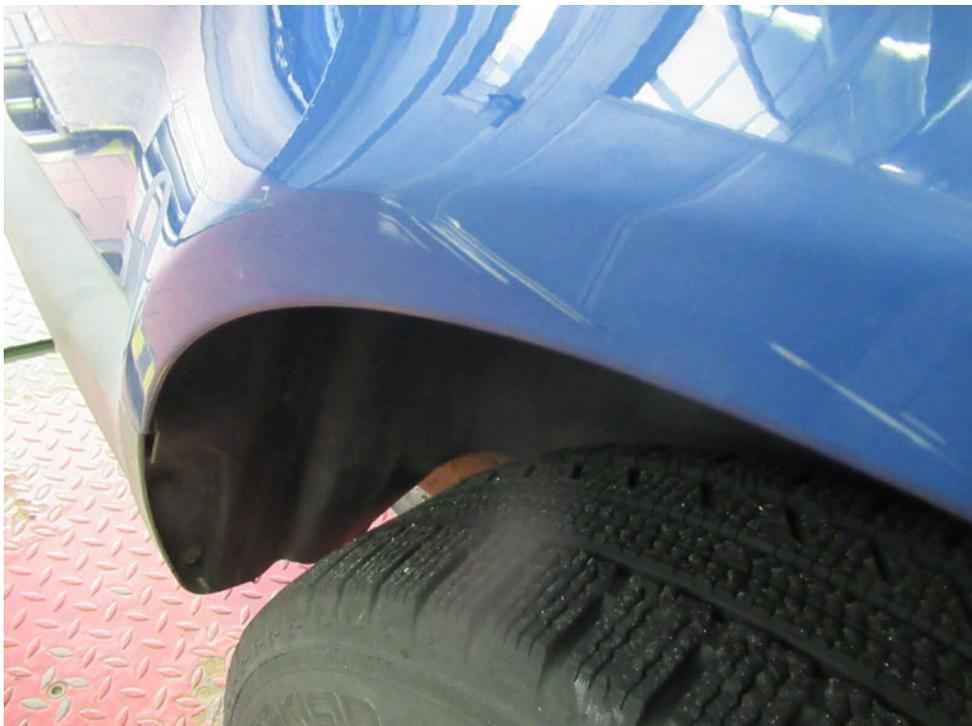
Bild 8 : Seitenwand (lang) hinten rechts, hinten Lackierung, zerkratzt, lackieren mit Lackaufbau

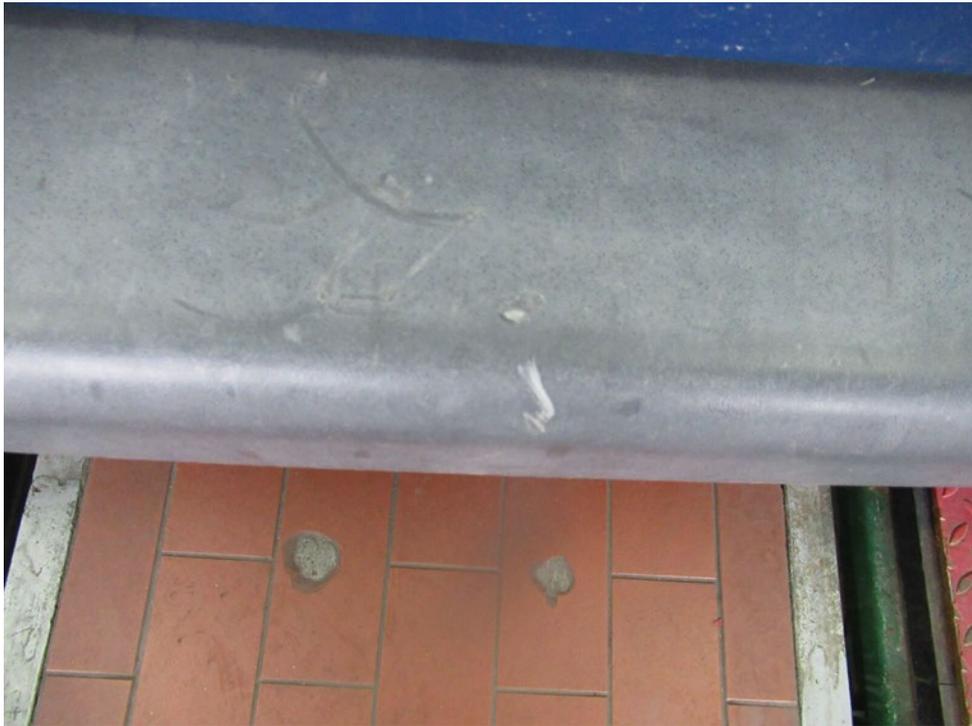
Bild 9 : Stoßfänger hinten eingekerbt

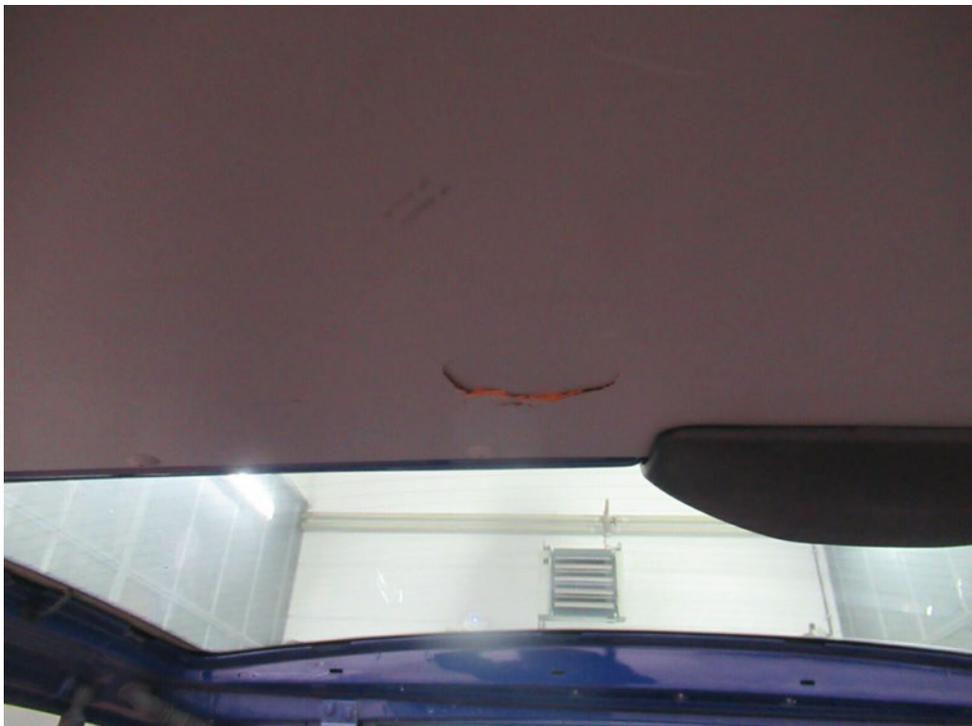
Bild 10 : Verkleidung Heckklappe gebrochen

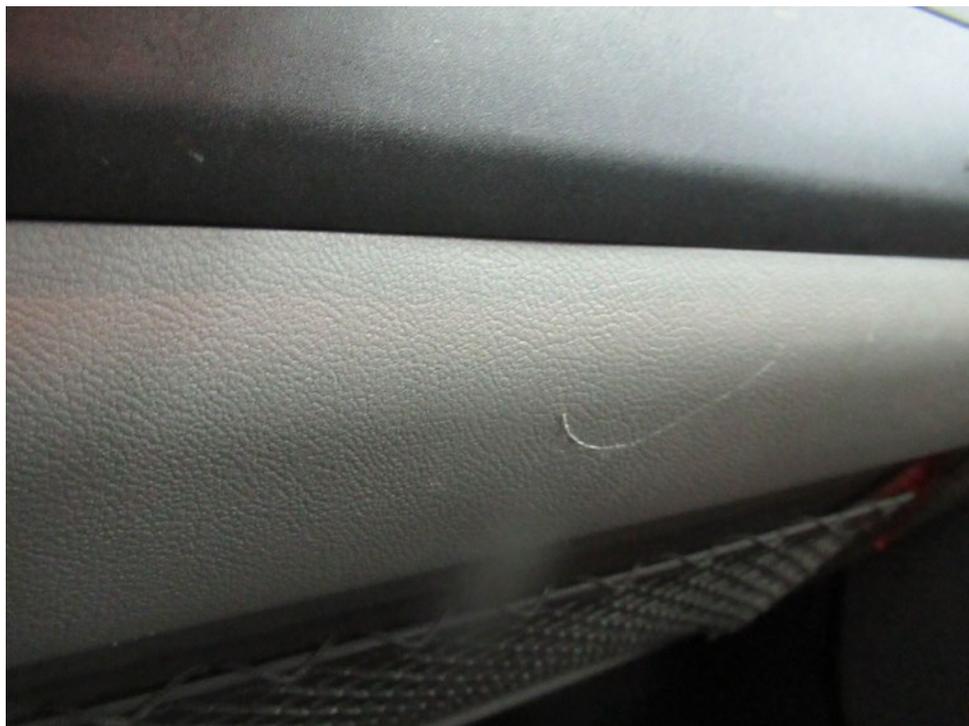
Bild 11 : Armaturenbrett, zerkratzt, smart repair
