Bewertungsgutachten

S PS7690

WV2ZZZ7HZEH058158

Auftraggeber Hochschule der Medien, z. Hd. [REDACTED], Nobelstr. 10, 70569 Stuttgart
Ihr Auftrag vom 21.12.2023, telefonisch durch [REDACTED]
Besichtigung 21.12.2023 um 14:20
DEKRA Automobil GmbH Außenstelle LE.-Echterdingen, Dieselstr. 9, 70771
Leinfelden-Echterdingen

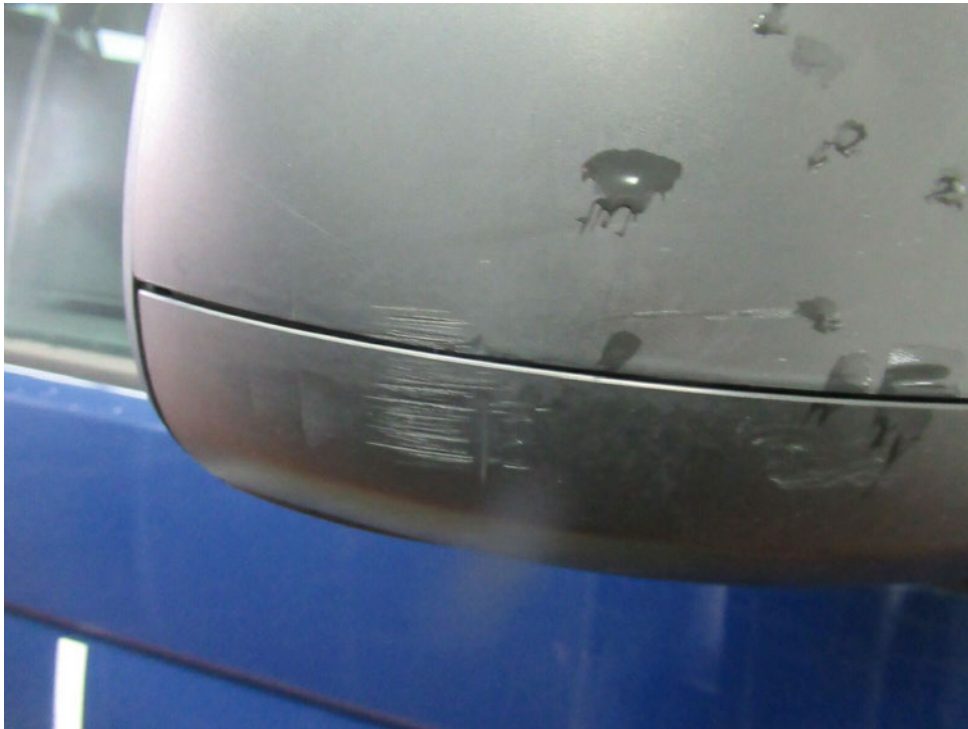
Bild 5 : Aussenspiegel rechts verkratzt

Aussenspiegel rechts verkratzt, erneuern (Bild 5); Stoßfänger hinten eingekerbt, erneuern (Bild 8); Kotflügel vorne rechts Lackierung, zerkratzt, lackieren mit Lackaufbau (Bild 6); Tür vorne rechts Lackierung, zerkratzt, lackieren mit Lackaufbau (Bild 7); Seitenwand (lang) hinten links, vorne, eingedellt, drücken (Bild 9); Motorhaube Lackierung, Steinschlag, smart repair; Lackvorbereitung;

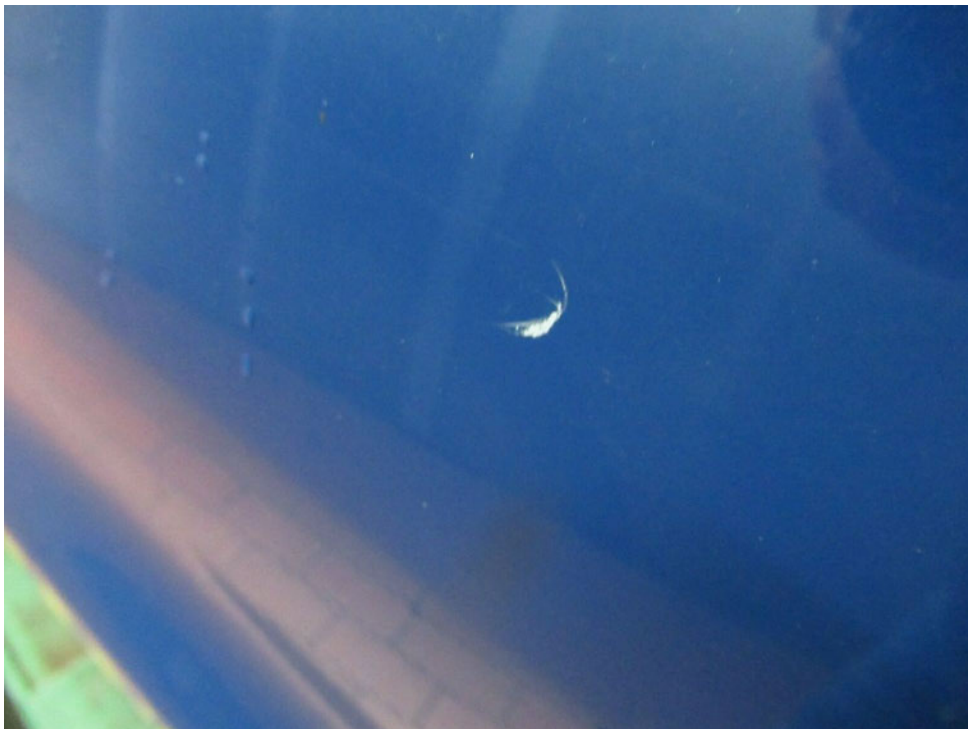
Bild 6 : Kotflügel vorne rechts Lackierung, zerkratzt, lackieren mit Lackaufbau

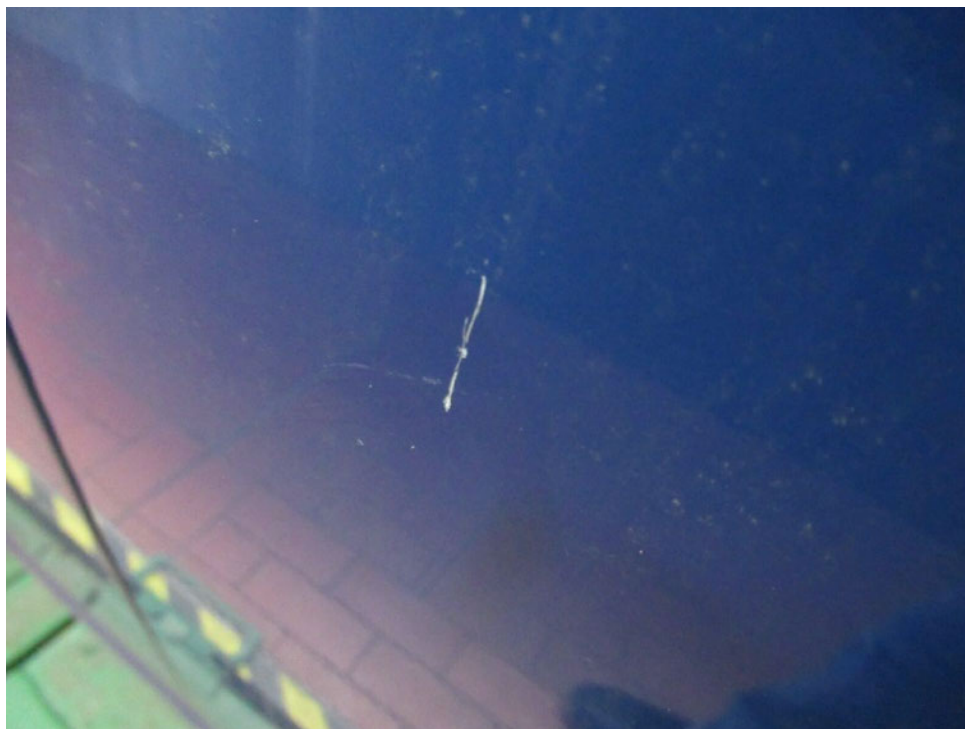
Bild 7 : Tür vorne rechts Lackierung, zerkratzt, lackieren mit Lackaufbau

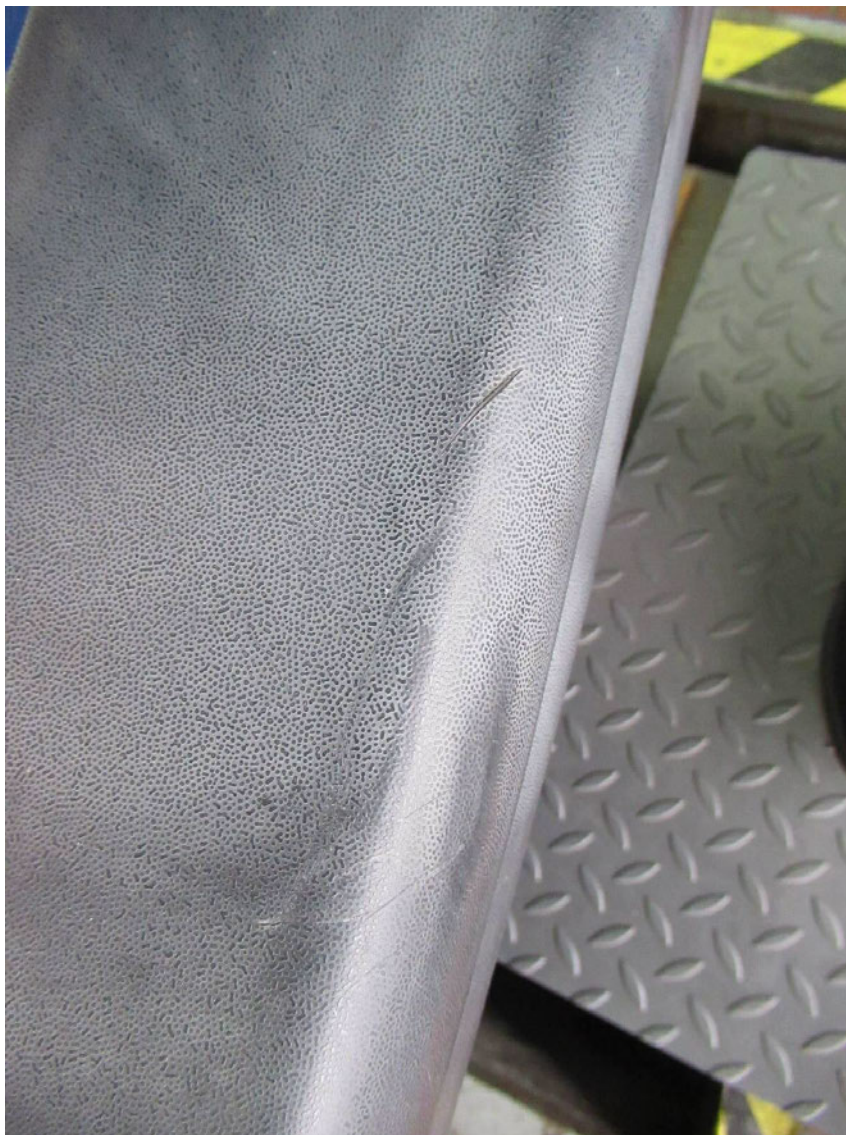
Bild 8 : Stoßfänger hinten eingekerbt

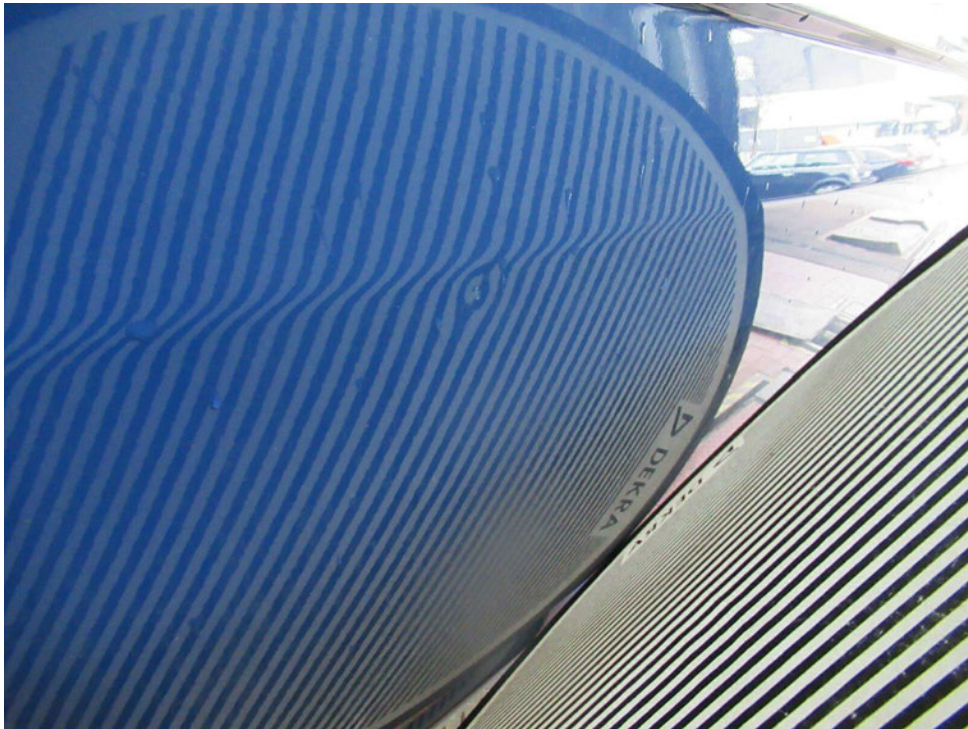
Bild 9 : Seitenwand (lang) hinten links, vorne, eingedellt, drücken
