TÜV SÜD Auto Service GmbH
Wailandstr. 23
63741 Aschaffenburg

Erstellungsdatum: 29.04.2024
Besichtigungsdatum: 23.04.2024
Protokoll-Nummer: 5034-2021
Sachverständiger: MM / GM

Expertise LKW
Vertragsnummer: VF656ANA000013599

FIN: VF656ANA000013599
Kennzeichen: BM-EB 1041

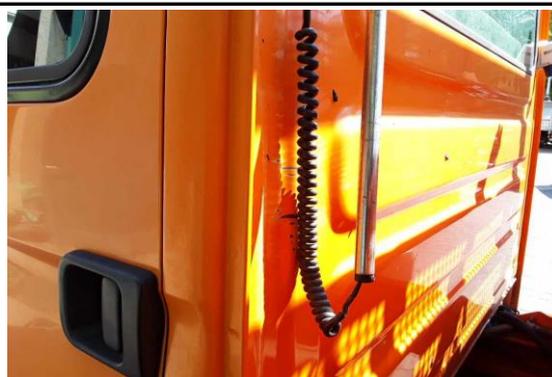
Rückwand Fahrerhaus verschürft, Korrosion

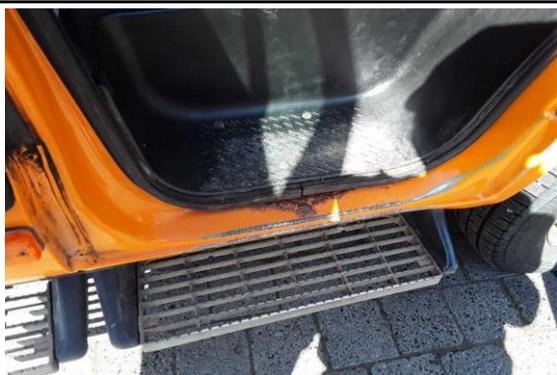
Schweller / Einstiege links und rechts korrodiert

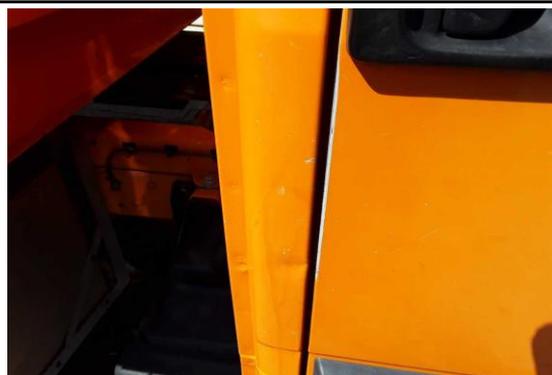
C-Säule Dellen, verkratzt

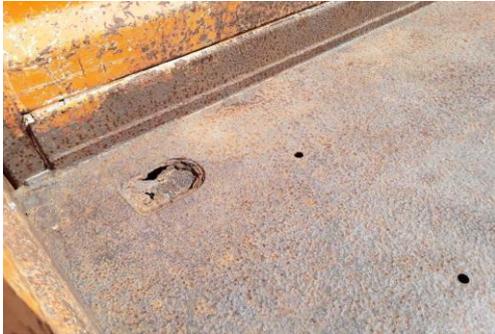
Ladeboden stark korrodiert

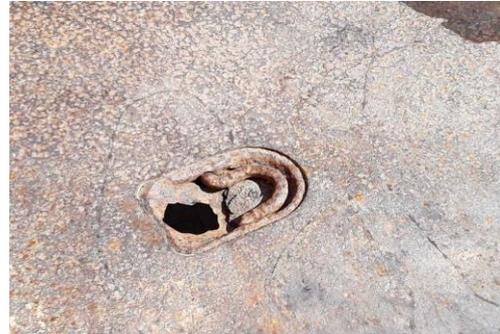
Zurrösen durchgerostet

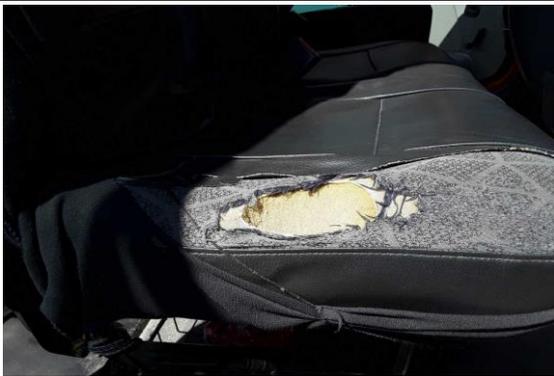
Sitzkissen gebrochen

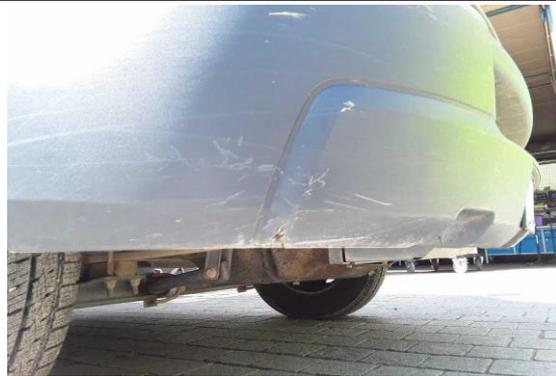
Stoßfänger gebrochen

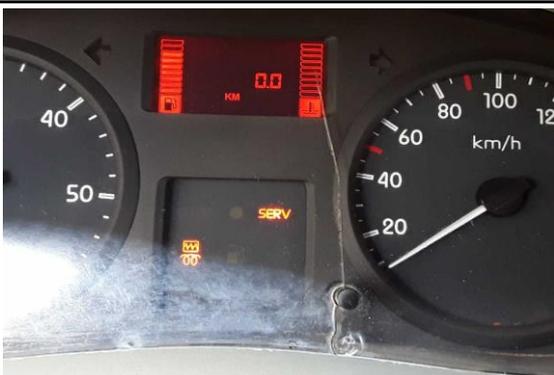
Kombi-Instrument Scheibe gerissen

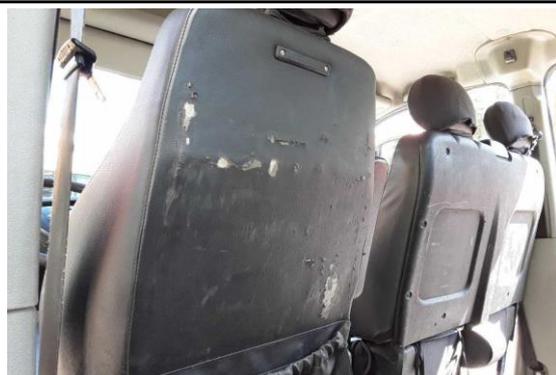
Lehnenbezug vorne links gerissen

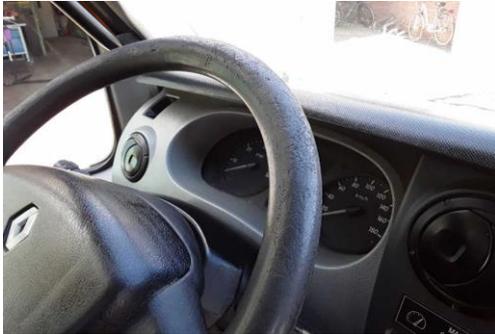
Lenkradummantelung starke Abnutzung

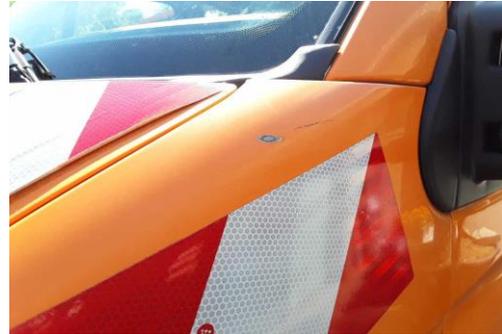
Kotflügel links Verschärft

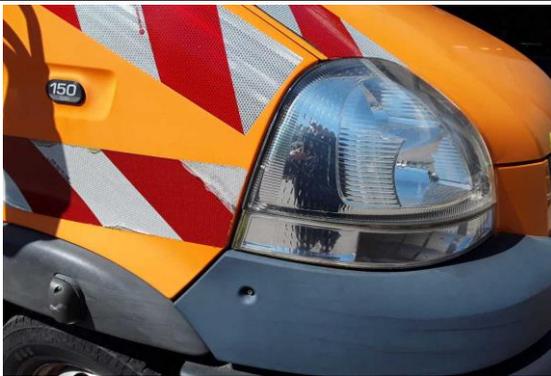
Scheinwerger rechts gerissen

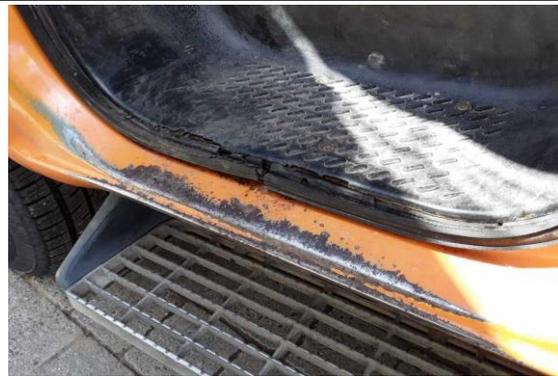
Türdichtungen gerissen
