Bewertungsgutachten

DN WV52

Fahrzeugart	Pickup
Hersteller	NISSAN (CH)
Typ / Verkaufsbezeichnung	D231 / Navara KC Visia
HSN / TSN	1329 / AJT
Fahrzeug-Ident.-Nr.	VSKBTND23U0013581
zul. Gesamtmasse	3010 kg
Maße über alles L / B / H	5225 / 1850 / 1785 (mm)
Farbe	Weiß
Lackierung	Uni
Polster / Farbe	Stoff / Anthrazit
Energiequelle / Kraftstoff	Diesel
Motorart / Zylinderanzahl	Reihenmotor / 4
Leistung / Hubraum	120 kW / 2298 cm ³
Schadstoffklasse	EURO5;M;PI/CI; N1 III, N2
Getriebe / Gänge	Schaltgetriebe / 6
Felgen	Stahl ohne Radzierblende
Km-Stand abgelesen	131.991

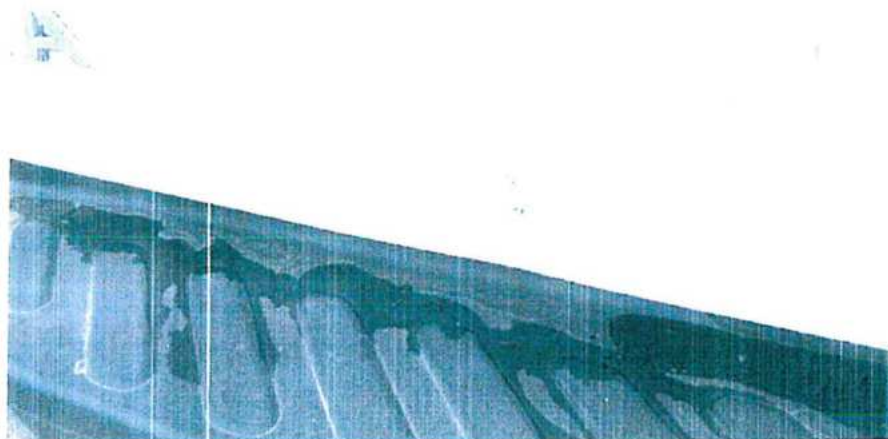
Bild 5 : Hecktür

Warnaufkleber entfernen; Türverkleidung links Aluabdeckung verschrammt, erneuern; Hecktür verformt, lackieren mit Lackaufbau; Ladefläche hinten rechts verformt, lackieren mit Lackaufbau; Seitenwand rechts eingedellt, lackieren mit Lackaufbau; Stossfängerverkleidung vorne verschrammt, lackieren; Laut Werkstattbesuch Hinweis das Motor vermutlich überhitzt war (Motorschaden), prüfen und Befund festlegen, Schadenerweiterung möglich.
