Fahrzeugbewertung

Bei Rückfragen bitte angeben : Gutachten-Nr. FB240016

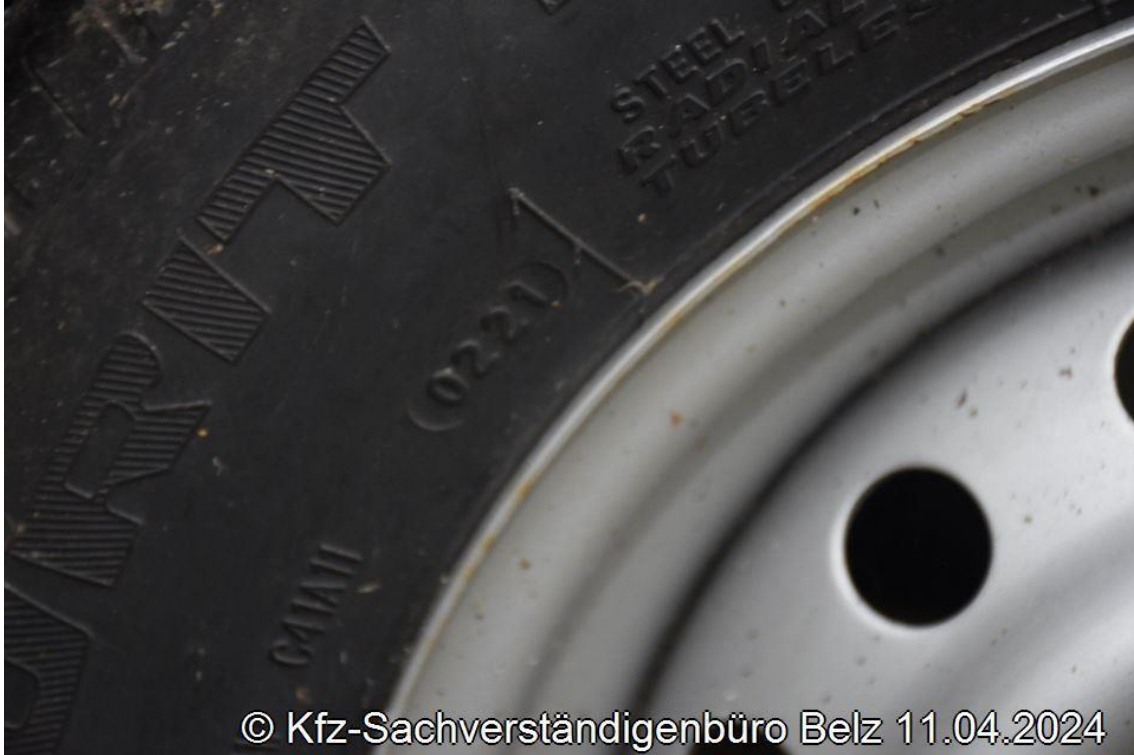
Foto 9: Reifenproduktionsdatum 2/21
