Bewertungsgutachten

Aktenzeichen	-V12-21 b 1003- [REDACTED]
Bestandsnummer	[REDACTED]
Auftraggeber	Polizeipräsidium Südhessen Abteilung Verwaltung -V-V12, Postfach 111162, 64226 Darmstadt
Ihr Auftrag vom	21.03.2024, per e-Mail durch Frau [REDACTED]
Besichtigung	25.03.2024 um 08:30 Uhr Firma Schäfer Döll ASD GmbH, Robert-Bosch-Str. 3, 64319 Pfungstadt

Fahrzeugart	Deichselanhänger
Hersteller	FRESE A.
Typ / Verkaufsbezeichnung	PLATTFORMANHÄNGER / PKW-Anhänger
Aufbauart	Offener Kasten / mit Ladegerät
Fahrzeug-Ident.-Nr.	WEGTPHE6XPXXX0001
Farbe	Silber
Km-Stand abgelesen	1

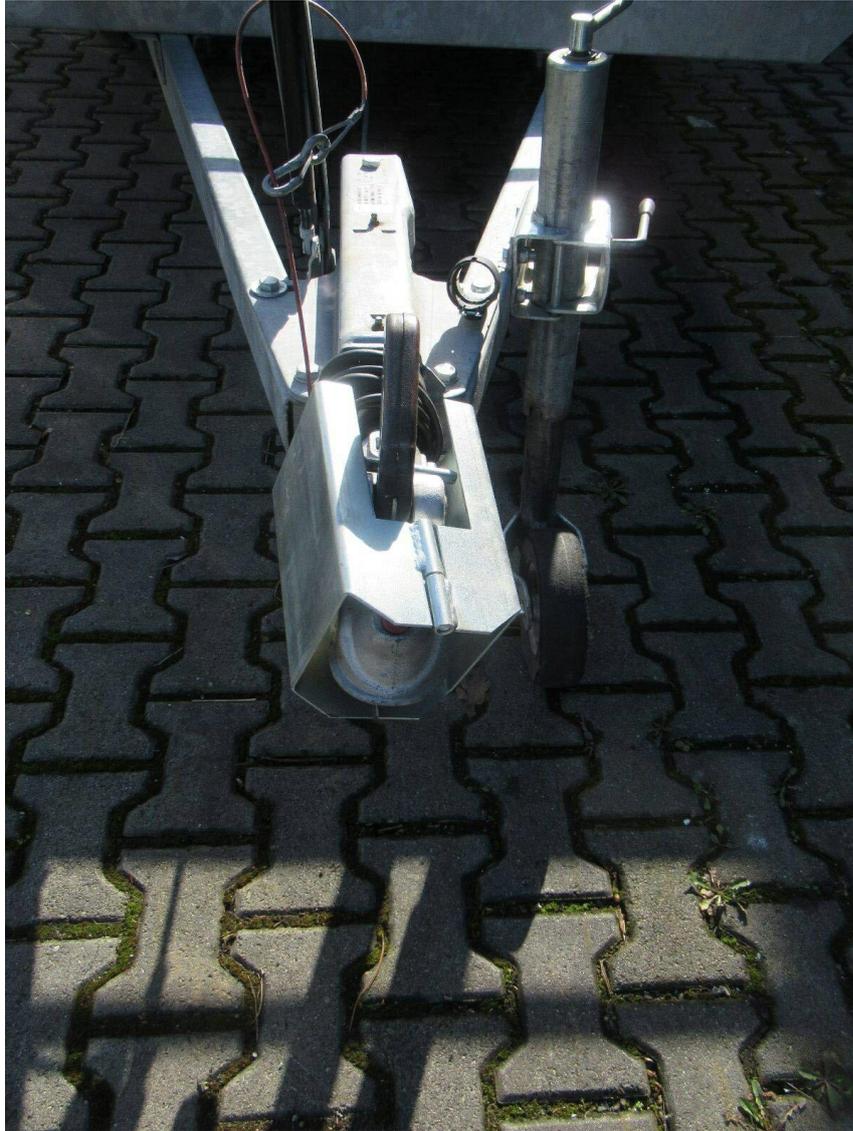
Das in Rede stehende Fahrzeug befindet sich in einem sehr schlechten Pflege und Erhaltungszustand. Feststellungen / Aussagen über Funktionalität hinsichtlich Achsen und Zugeinrichtung können nicht getroffen werden. Km-Stand und Erstzulassung sind nicht erfassbar/ bekannt.

Bild 5 : Zugeinrichtung leicht gestaucht.

Bezeichnung des Schadens / Rep.-Weg
Zugleinrichtung Bugrad leicht verformt., erneuern.

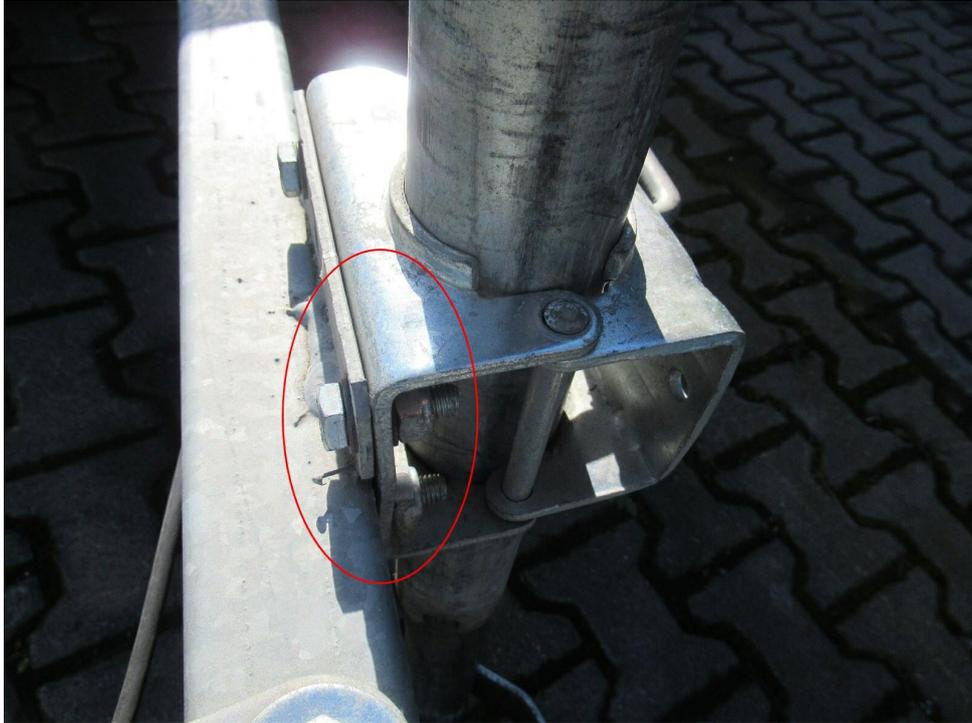
Bild 6 : Bugradhalterung leicht verformt.
