BMW 320d Touring (Typ: 3K) Bastlerfahrzeug mit Motorschaden und Mängeln

Es handelt sich um ein ehemaliges Polizei-Einsatzfahrzeug.

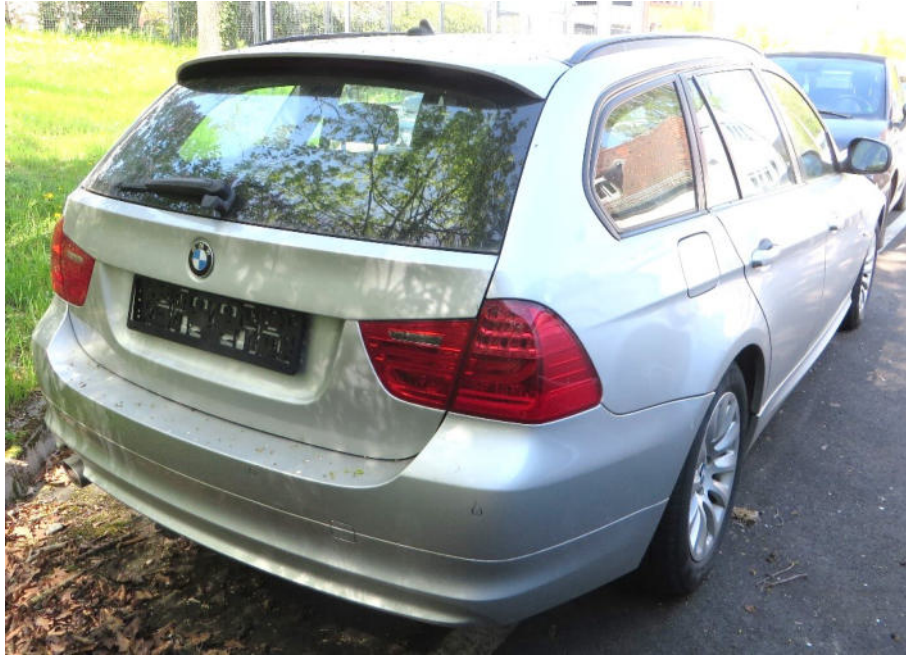
- Das Fahrzeug weist einen nicht reparierten Heckschaden auf (Stoßfänger hinten beschädigt, geschätzte Reparaturkosten vom 11.07.2013: ca. 500 €).
- Bereifung:
Das Fahrzeug ist mit Winterbereifung ausgerüstet.
Reifengröße: 205/55 R16 91H M+S
Reifenalter: KW 11 Jahr 2020, Profiltiefe (Hauptprofil): 7,0 mm/ 7,0 mm/ 7,0 mm/ 7,0 mm

Ansicht schräg hinten rechts

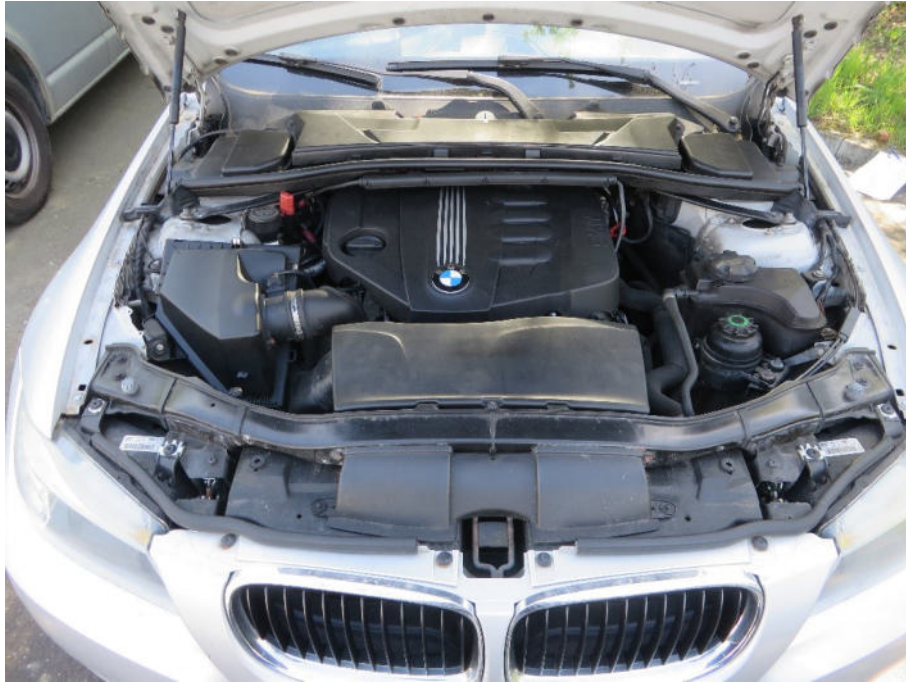
- Das Fahrzeug weist einen Motorschaden auf und ist nicht fahrbereit.
- Das Fahrzeug war bei der Besichtigung stark verschmutzt und ungewaschen. Eine Besichtigung der Fahrzeugunterseite ist nicht erfolgt/ war nicht möglich. Eine Probefahrt wurde nicht durchgeführt. Daher war das Fahrzeug bei der Besichtigung nur bedingt prüfbar und weitere unerkannte Mängel sind nicht auszuschließen.

Motorraum

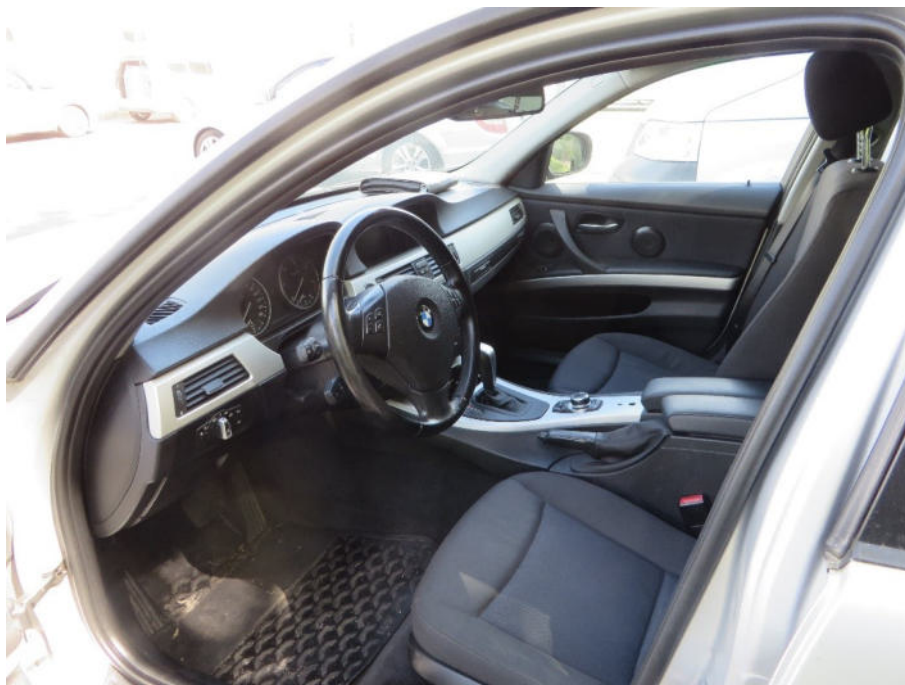
Innenraum vorne links,
Bohrungen und Beschädigungen durch Befestigungspunkte von
ehemaligen polizeispezifischen Einbauten

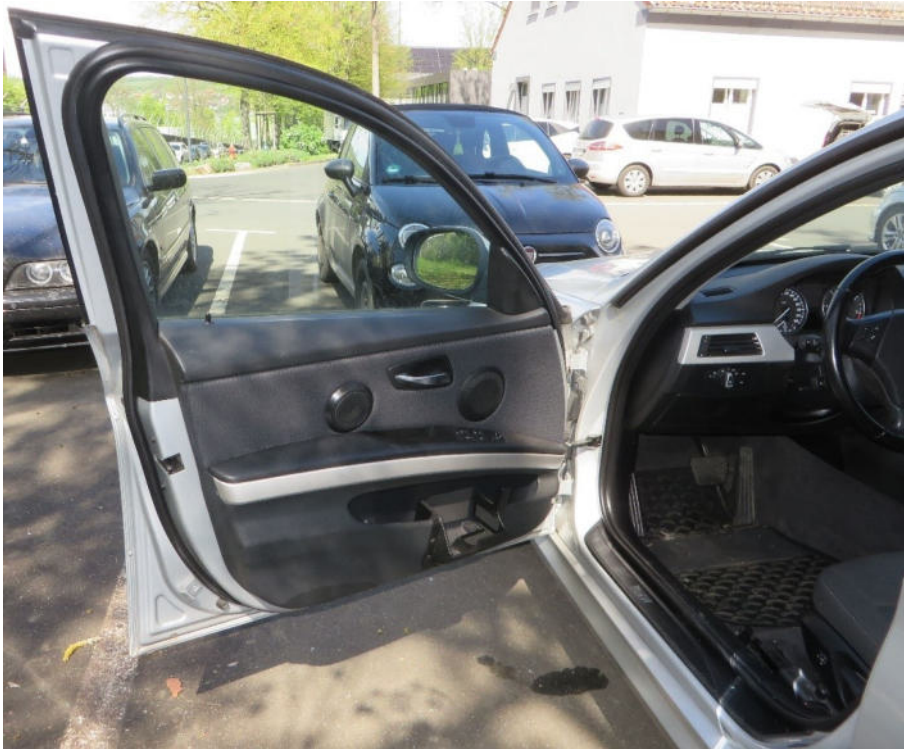
Tür vorne links, Beschädigungen an der Türinnenverkleidung

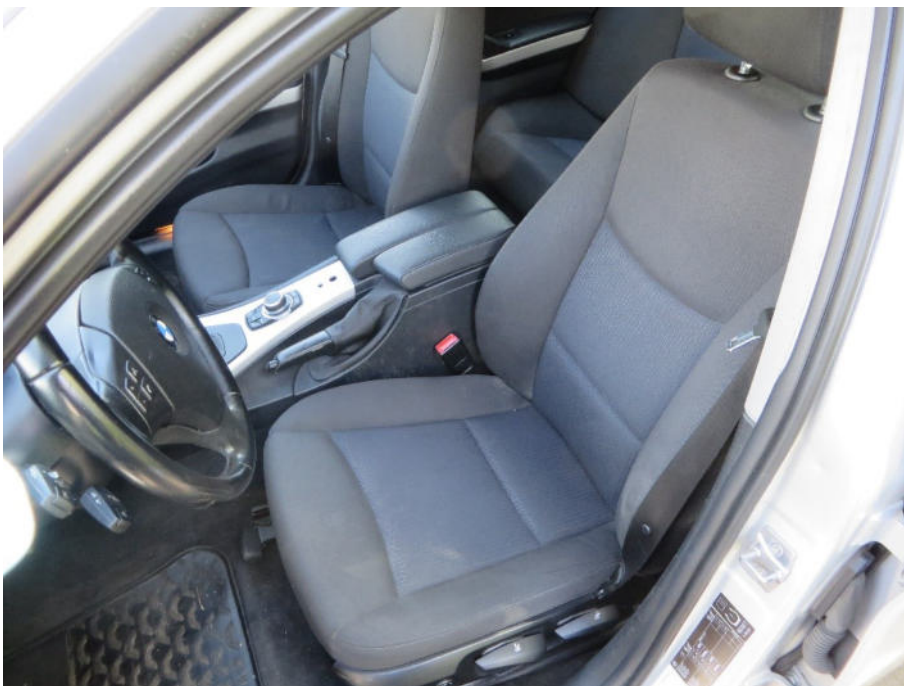
Sitz vorne links, Beschädigungen/ Verschmutzungen am Sitzbezug

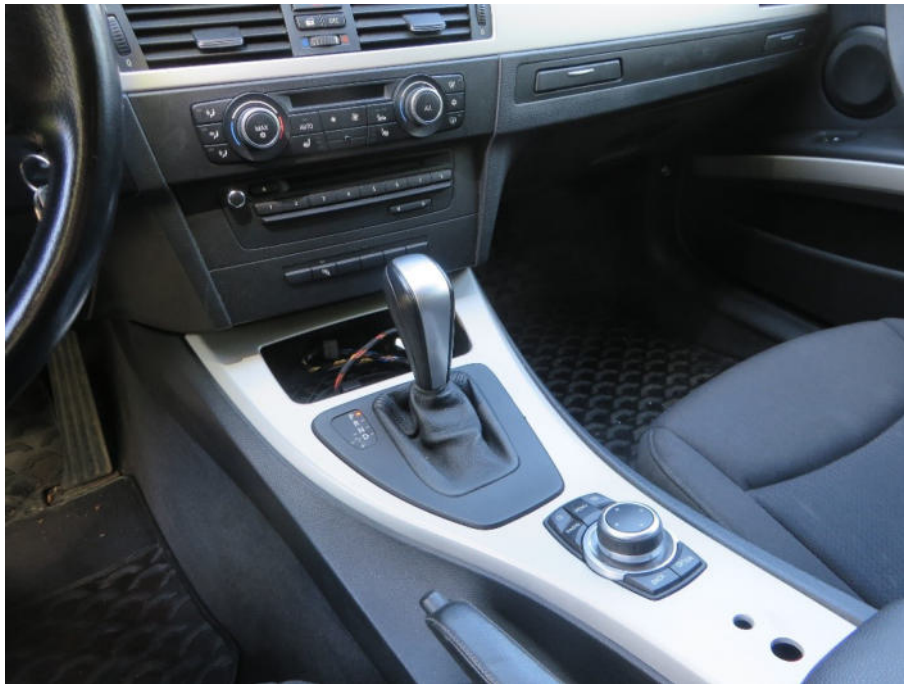
Mittelkonsole,
Bohrungen und Beschädigungen durch Befestigungspunkte von
ehemaligen polizeispezifischen Einbauten

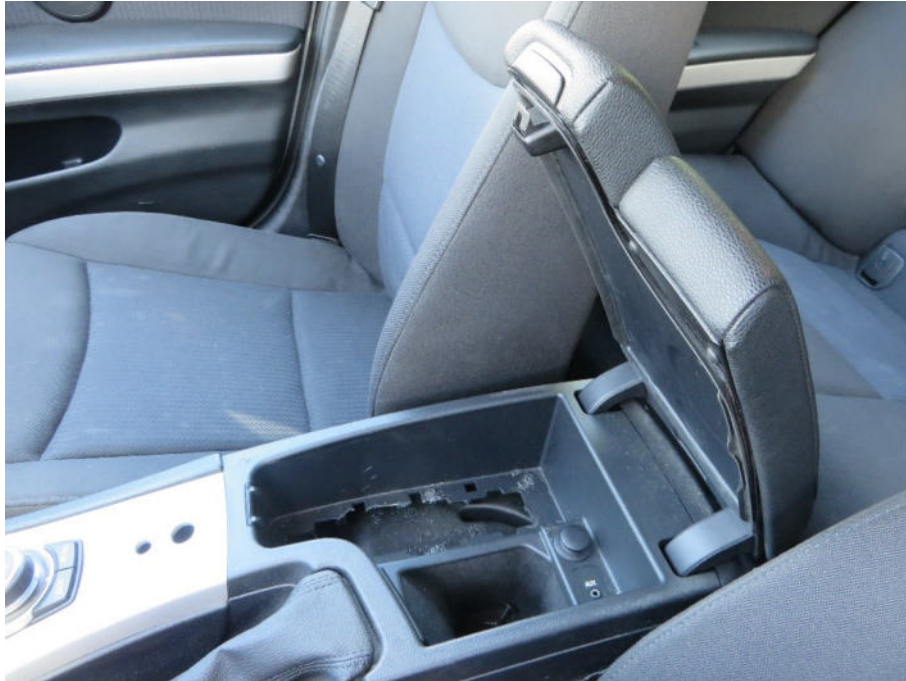
Mittelkonsole, Armauflage, defekte Abdeckungen,
Bohrungen und Beschädigungen durch Befestigungspunkte von
ehemaligen polizeispezifischen Einbauten

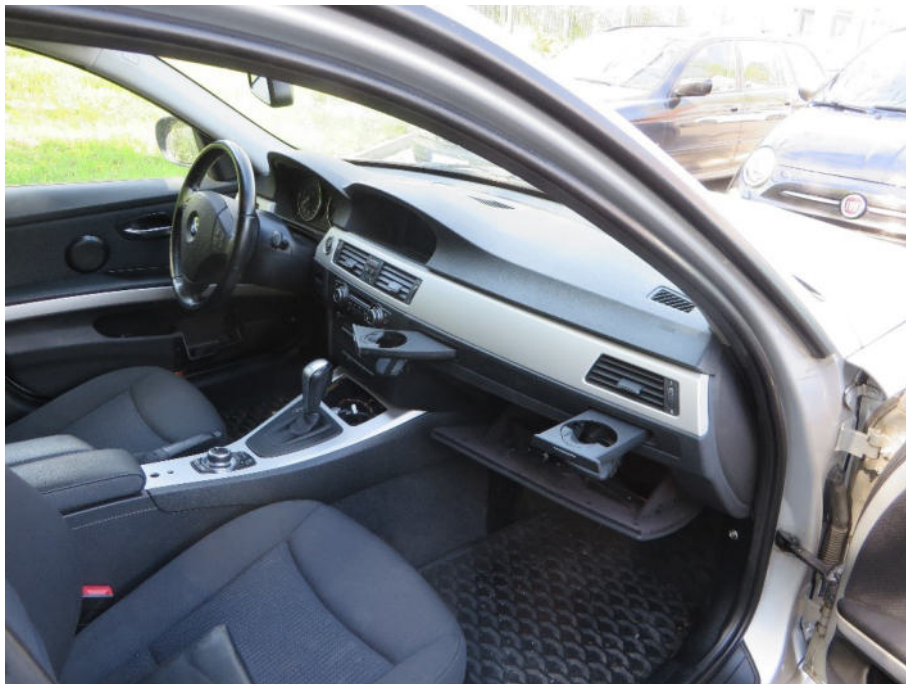
Innenraum vorne rechts,
Bohrungen und Beschädigungen durch Befestigungspunkte von
ehemaligen polizeispezifischen Einbauten

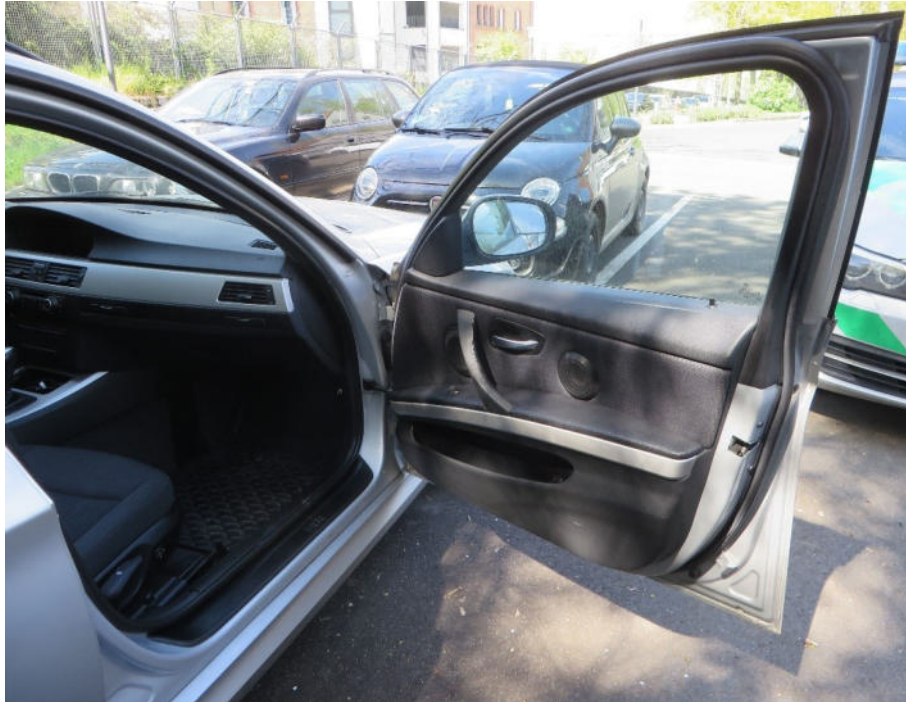
Tür vorne rechts, Beschädigungen an der Türinnenverkleidung

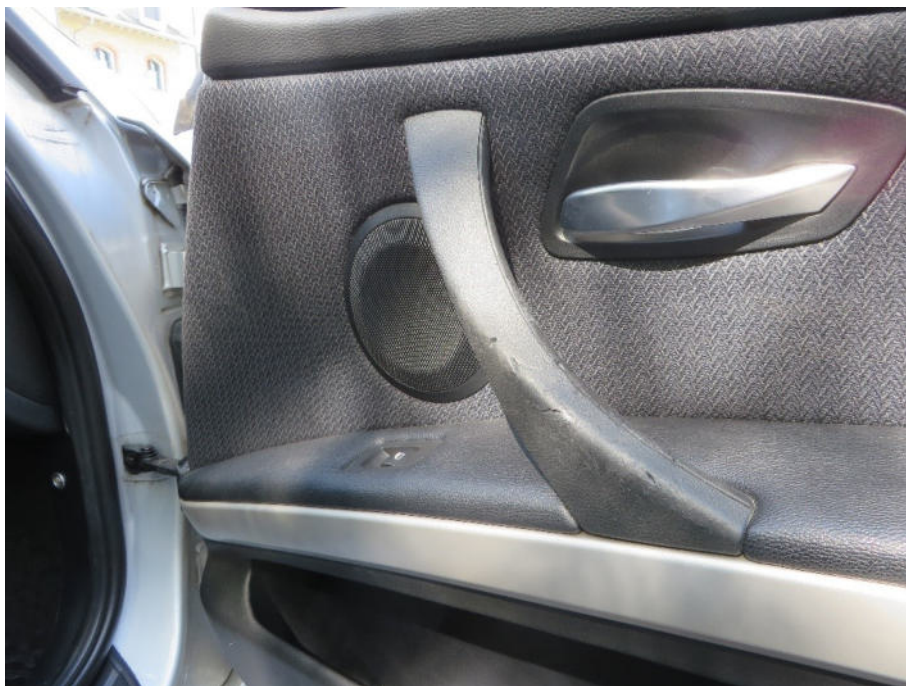
Tür vorne rechts, Beschädigungen an Türgriff und Türinnenverkleidung

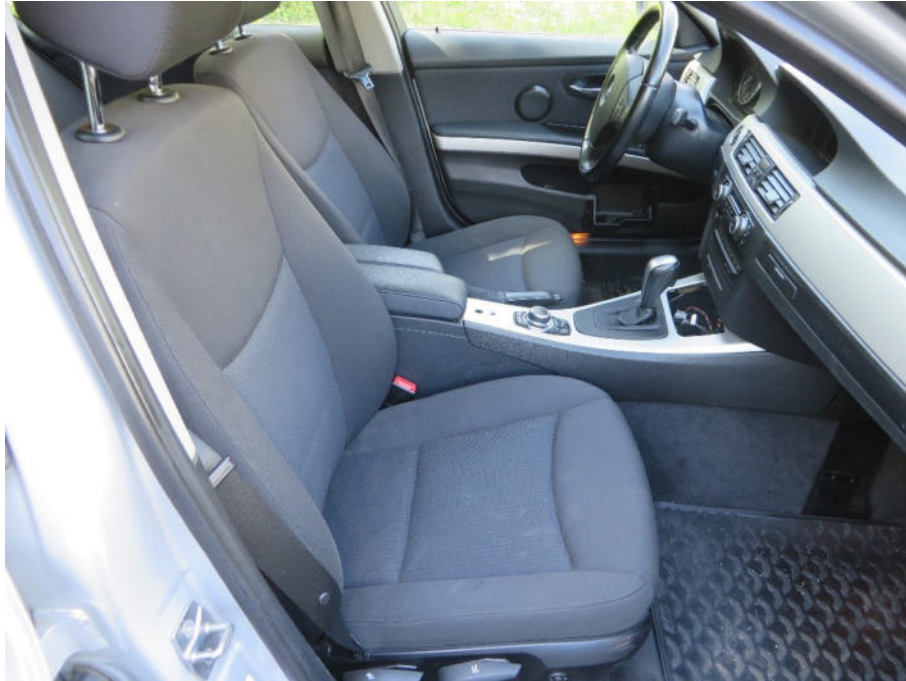
Sitz vorne rechts, Beschädigungen/ Verschmutzungen am Sitzbezug

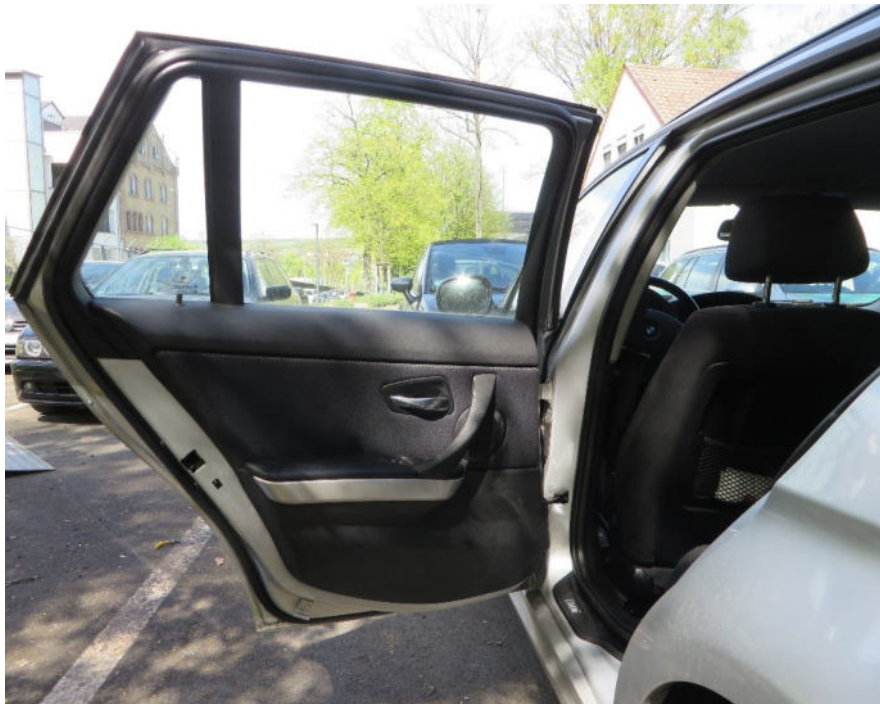
Tür hinten links, Beschädigungen an der Türinnenverkleidung

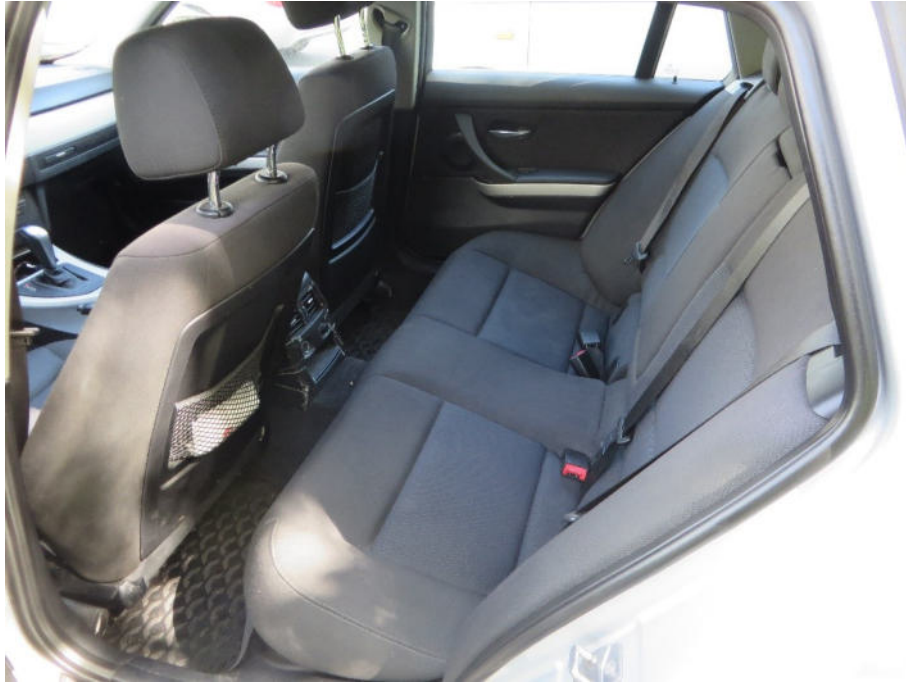
Innenraum hinten links, Beschädigungen und Verschmutzungen

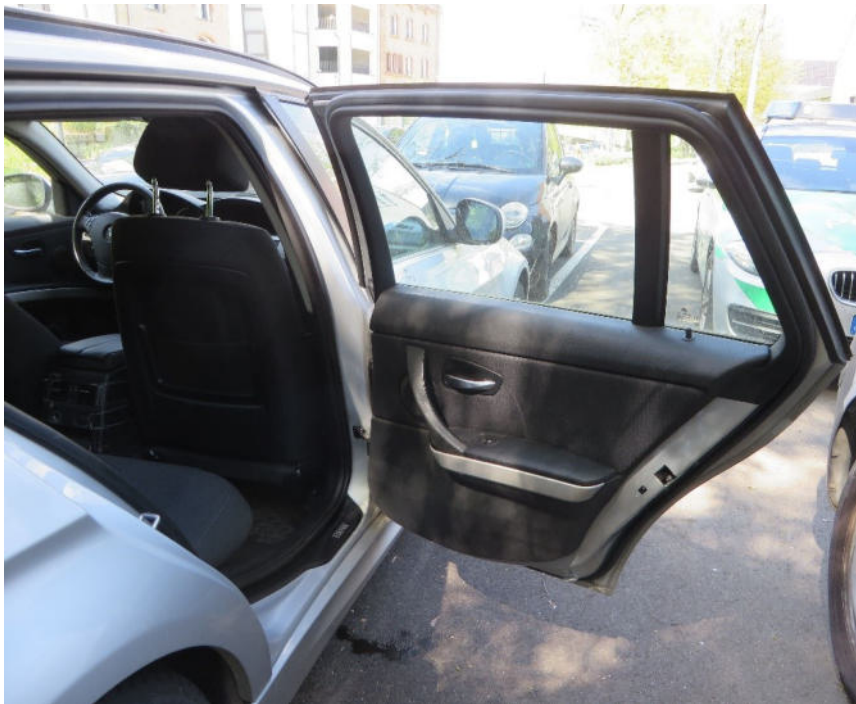
Tür hinten rechts, Beschädigungen an der Türinnenverkleidung

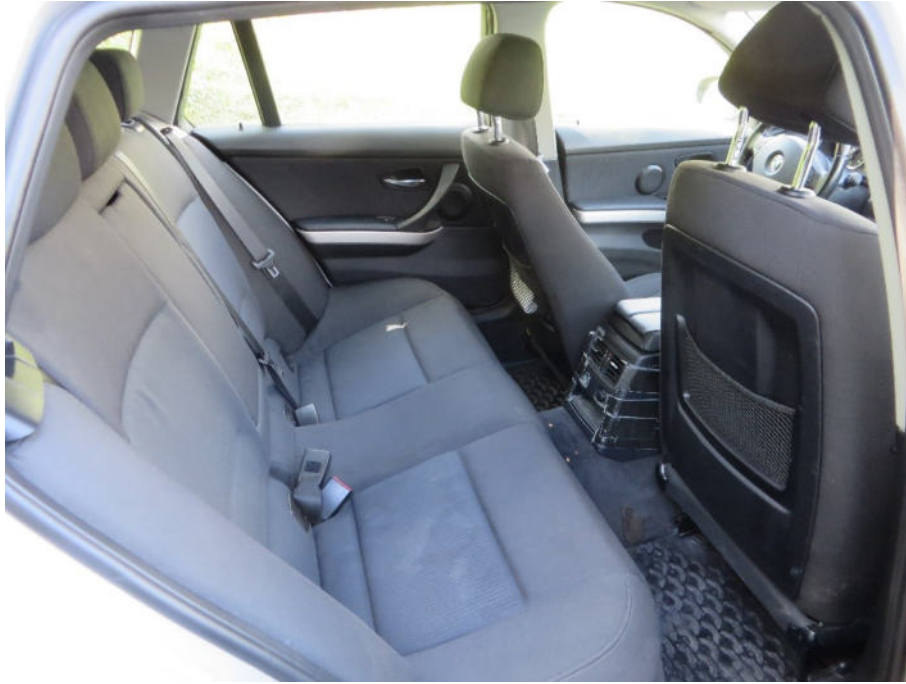
Innenraum hinten rechts, Beschädigungen und Verschmutzungen

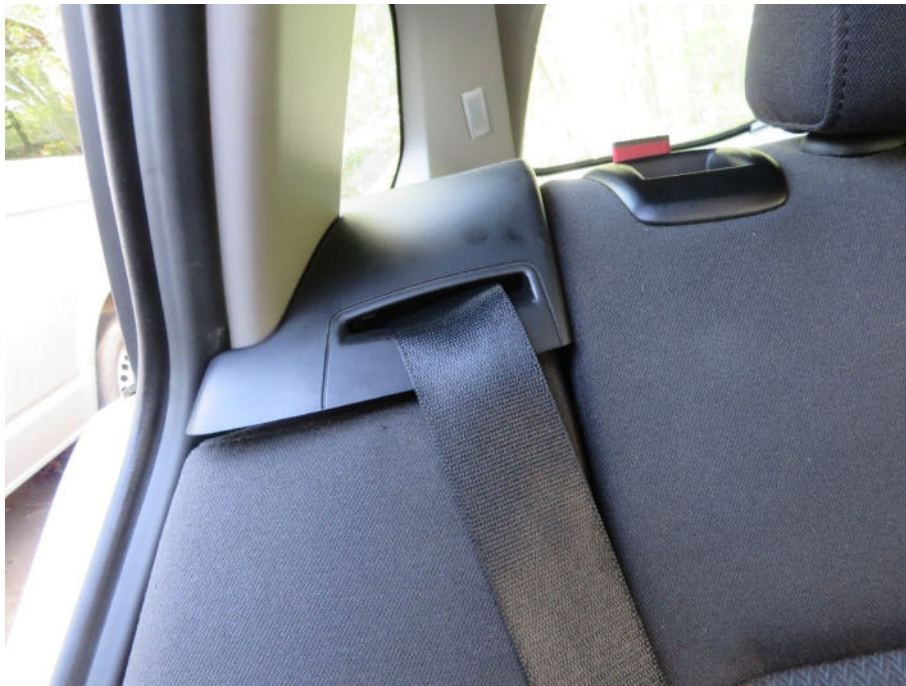
Innenraum hinten rechts, Beschädigungen an der Gurtverkleidung

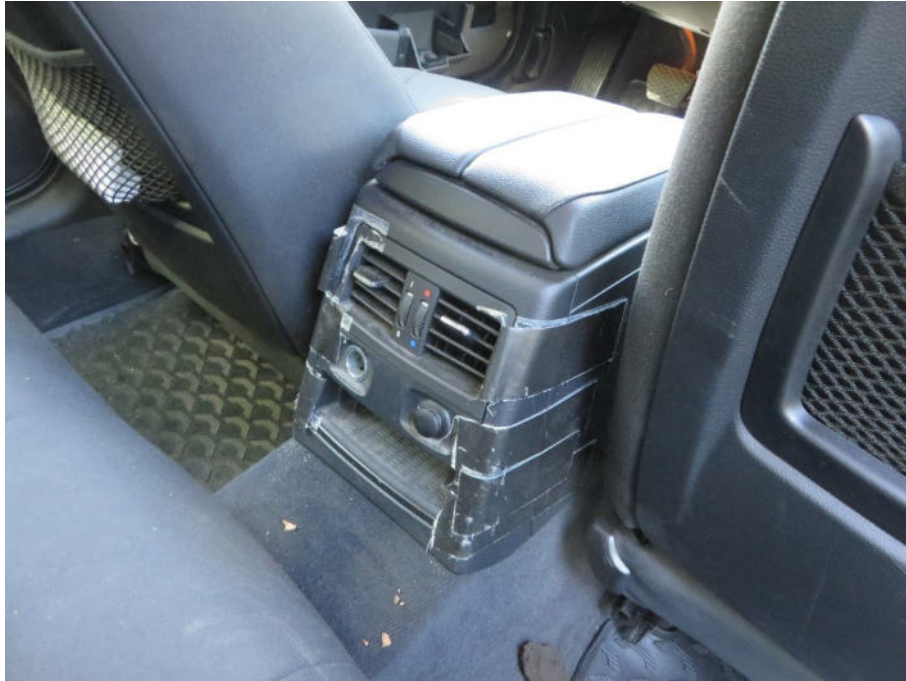
Innenraum hinten, Mittelkonsole, Beschädigungen und Verschmutzungen

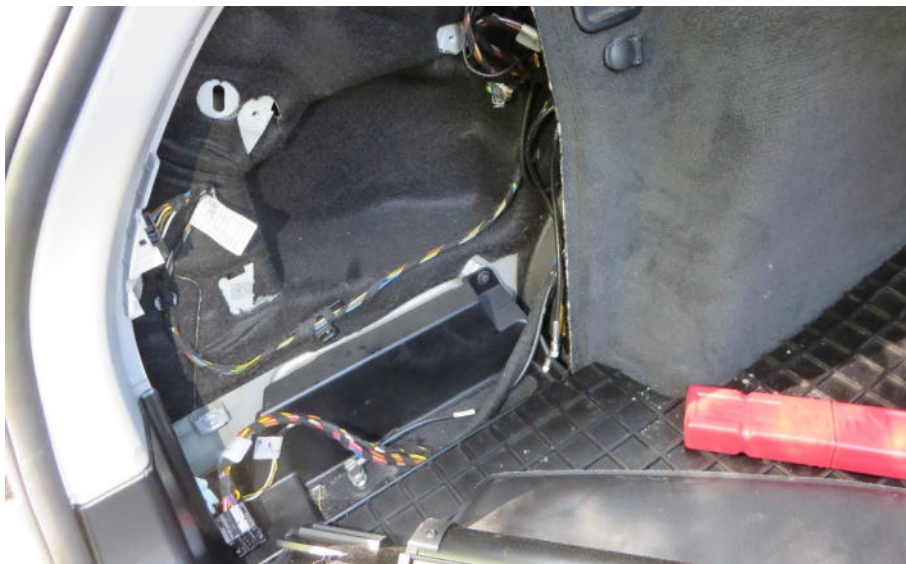
Laderaum hinten links, Bohrungen und Beschädigungen, bedingt durch ehemalige polizeispezifische Einbauten

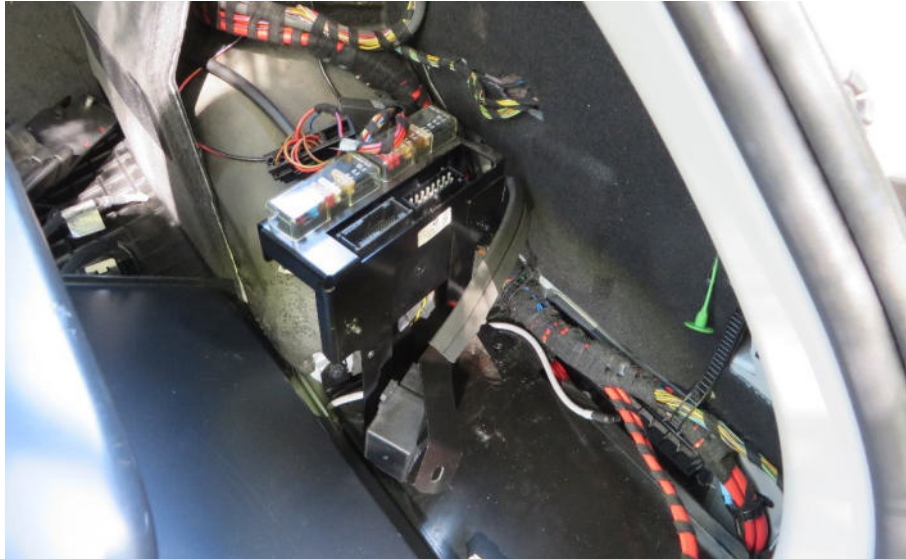
Laderaum hinten rechts, Bohrungen und Beschädigungen, bedingt durch ehemalige polizeispezifische Einbauten

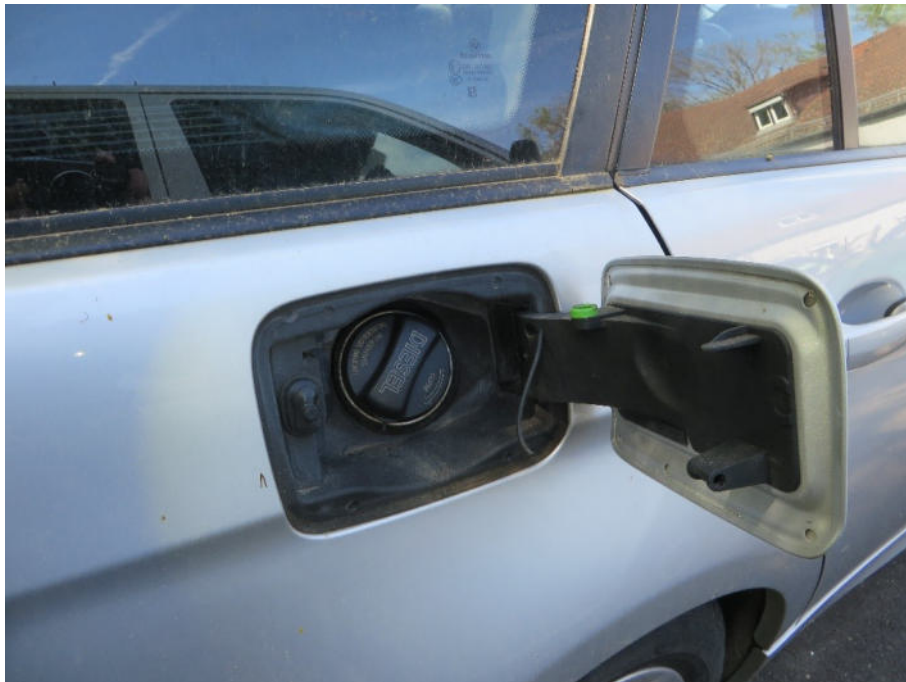
Ansicht seitlich hinten rechts, Tankdeckelverliersicherung defekt

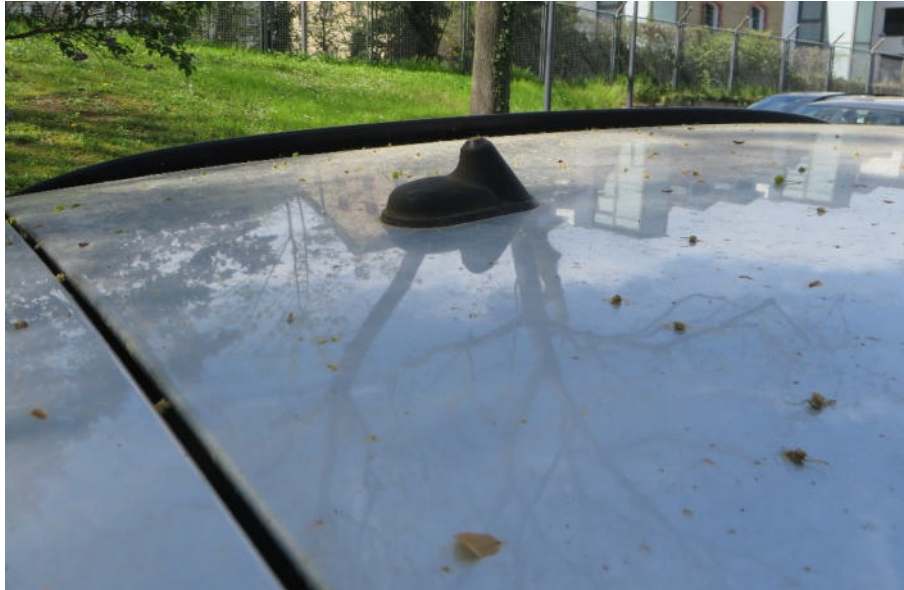
- Die HU / AU ist gültig bis Oktober 2025.
- Die Batterie ist tiefentladen/ defekt.
- Die Dachantenne ist abgebrochen/ beschädigt.
- Die Bremsscheiben sind korrodiert.

Ansicht oben, Dachantenne abgebrochen/ beschädigt
