# Fahrzeug- / Gerätebeschreibung

Autobahndirektion Nordbayern

Fahrzeug- oder Gerätetyp: Vito 113 CDI

Kennzeichen: N-AN845

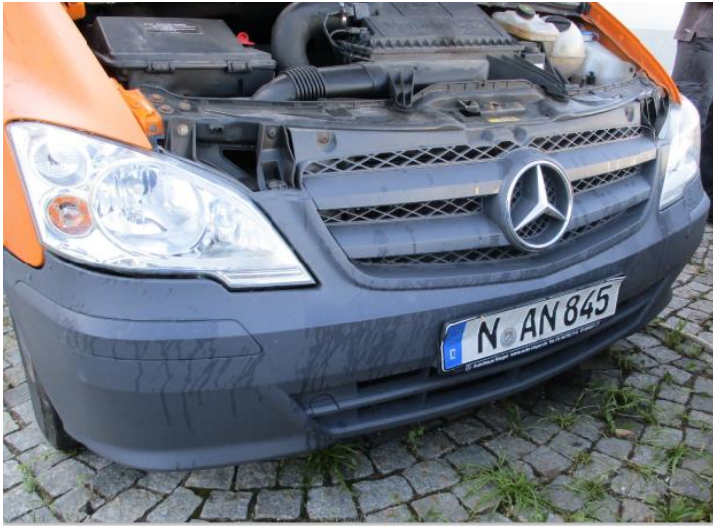
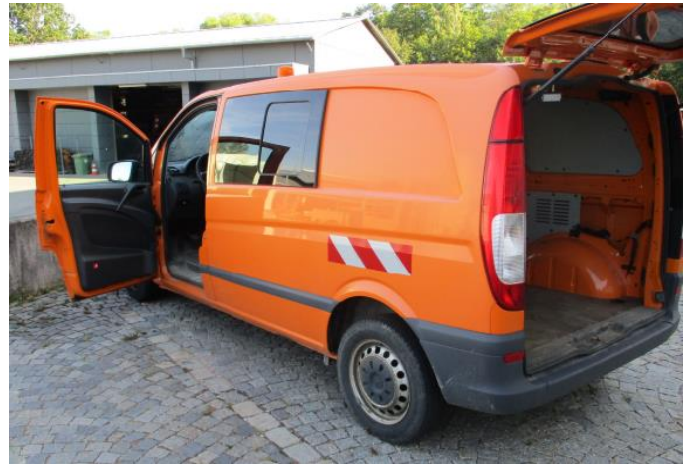
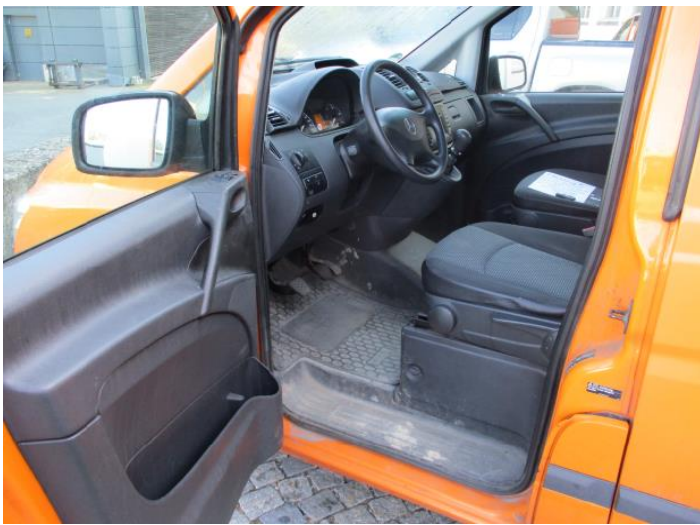
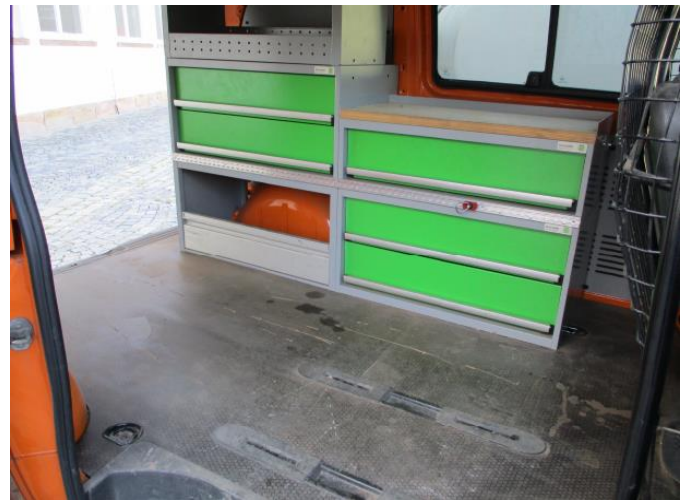
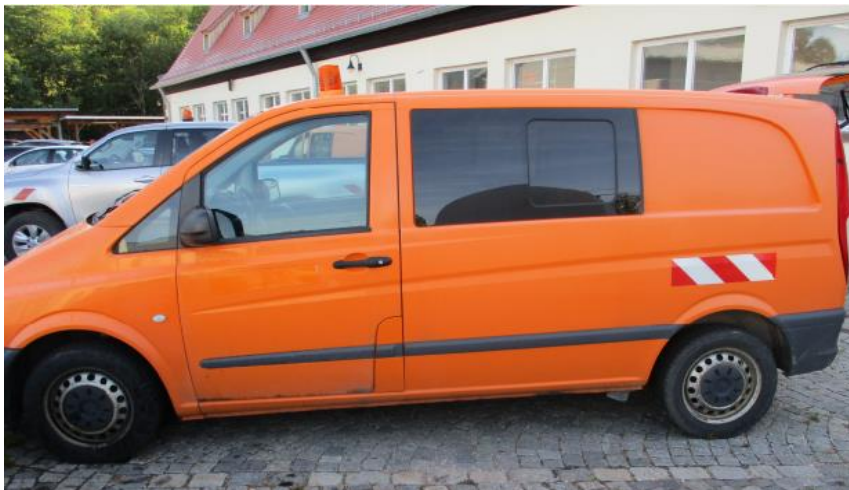
Weitere Fotos zum Fahrzeug

**Beschreibung:** Achtung Kraftstoff-Verlust, KFZ kann nicht mehr gestartet werden, Motor und Getriebe ölfeucht, Korrosion an allen Fahrzeugteilen, Motorhaube leicht beschädigt, Anfahrtschäden und Kratzer am ganzen KFZ, leichter Kühlwasserverlust, reparierter Heckschaden, Bremsen an der Verschleißgrenze. Klimanlage ohne Funktion. Die Batterie ist verschlissen. Fahrzeug kann nur aufgeladen transportiert werden!
