Bewertungsgutachten

Kennzeichen **SW TS40**

Fahrzeugart	Sonstige Kraftfahrzeuge
Hersteller	Daimler-Benz
Typ / Verkaufsbezeichnung	LAF 1113 B / LF 16 TS
Aufbauart	Feuerwehrfahrzeug / Löschfahrzeug LF 16 TS
HSN / TSN	0009 / 000

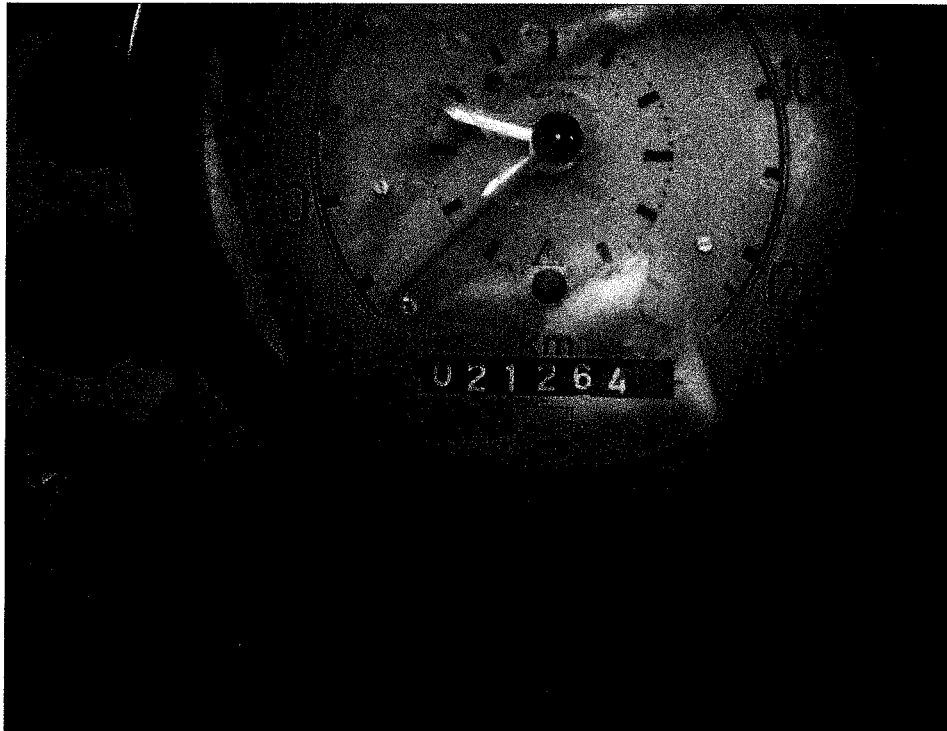
Bild 5 : Tacho

Fahrzeug-Ident.-Nr. 35811714876674
Leergewicht 6220 kg
zul. Gesamtmasse 8990 kg
Maße über alles L / B / H 7700 / 2480 / 3000 (mm)
Achsen / angetr. Achsen 2 / 2
Türen 4
Sitzplätze 9
Farbe Rot
Lackierung Uni
Energiequelle / Kraftstoff Diesel
Leistung / Hubraum 124 kW / 5638 cm³
Getriebe / Gänge Schaltgetriebe / 5
Km-Stand abgelesen 21.264

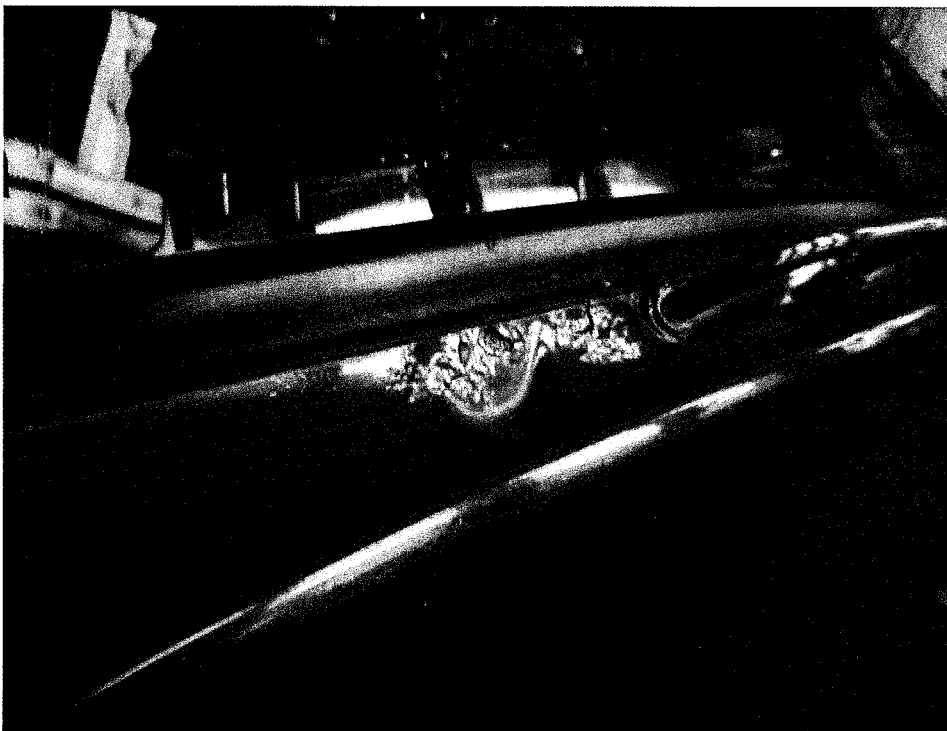
Bild 6 : Anrostungen instandsetzen

- Anrostungen instandsetzen, instandsetzen (Bild 6)

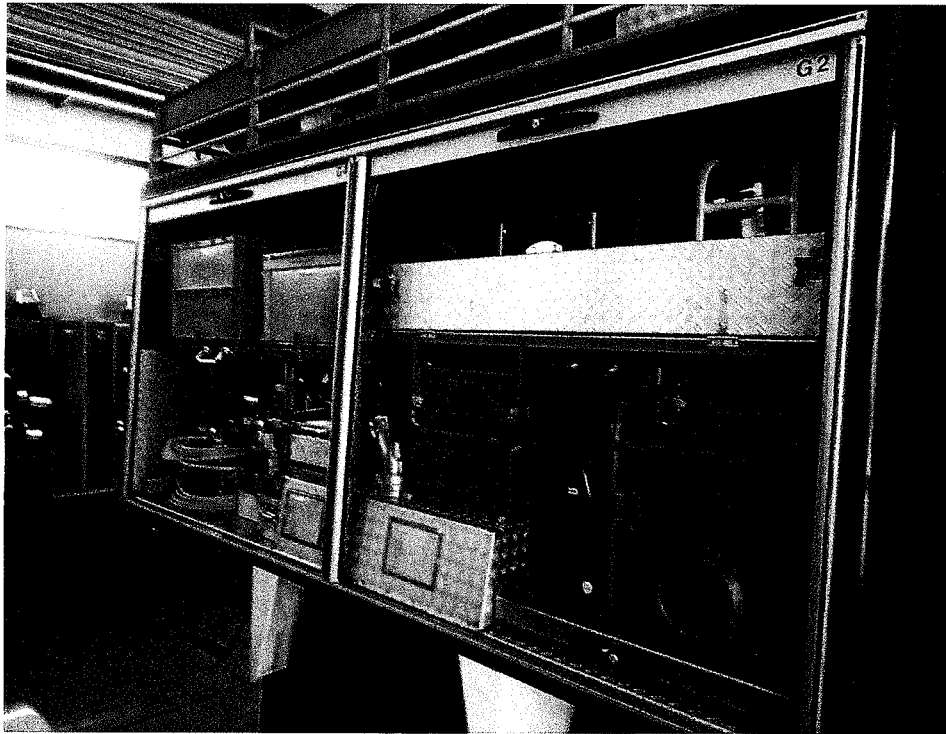
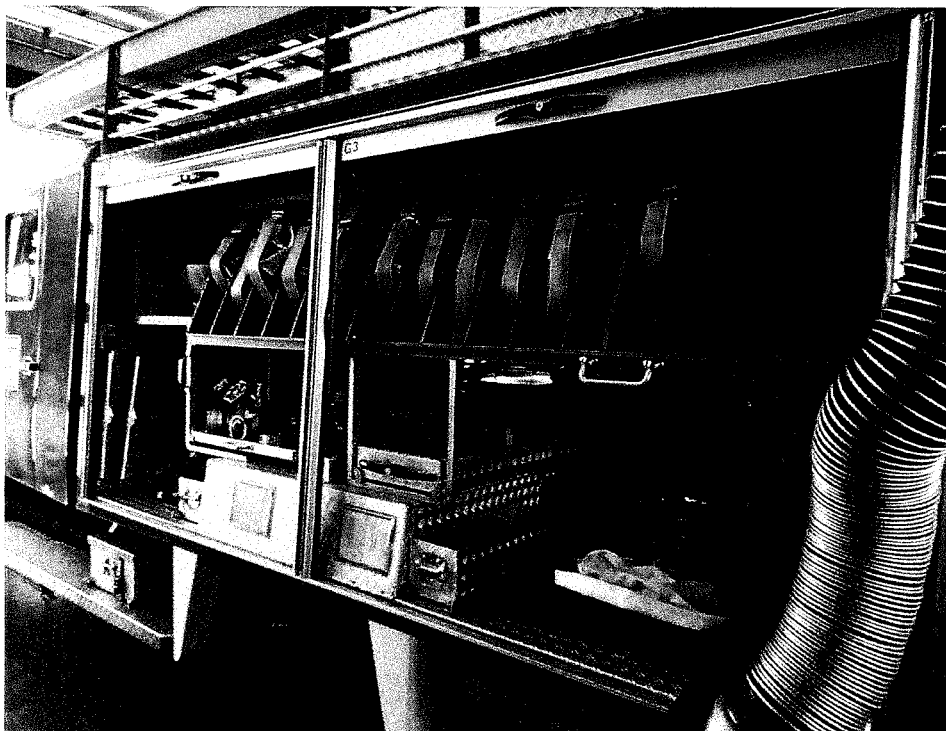
Bild 7 : Aufbauschränke

Bild 8 : Aufbauschränke

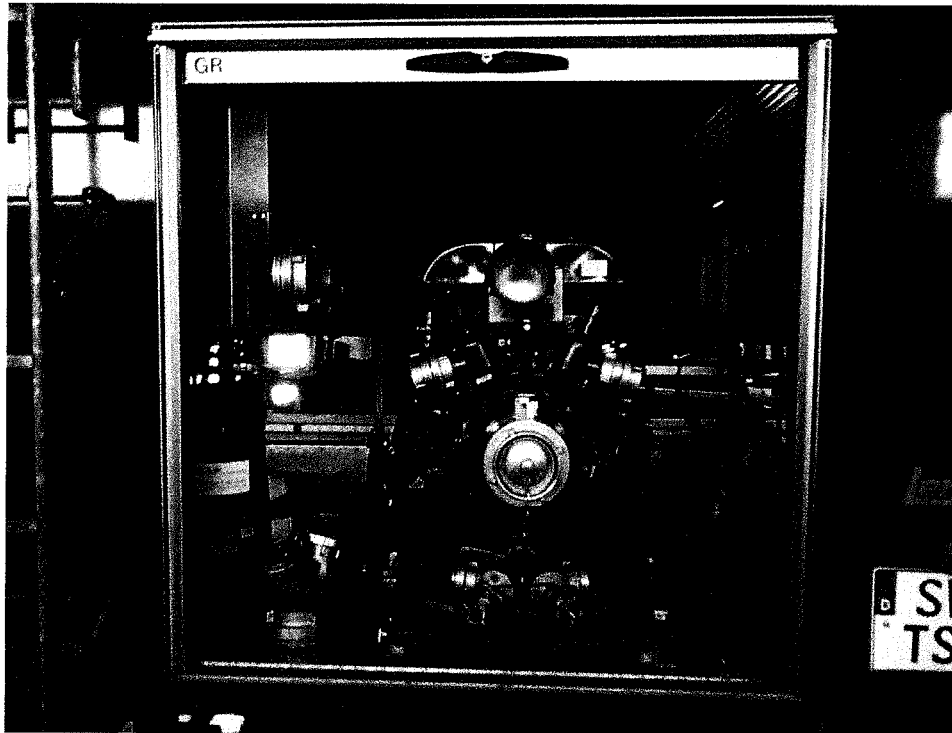
Bild 9 : Heckpumpe

Frontpumpe Ziegler 24/8, Trittstufen, Anhängerkupplung, Stauschränke mit Rollos, Heckleiter, Dachreling, Hörner, Arbeitsscheinwerfer, 9 Sitzplätze, Polster Kunstleder, 5 Gang Schaltgetriebe, Differenzialsperre, Heckpumpe TS 8/8, Tachograph.
