Bewertungsgutachten

Kennzeichen **SW 225**

Fahrzeugart	Sonstige Kraftfahrzeuge
Hersteller	Magirus Deutz
Typ / Verkaufsbezeichnung	310 D 16 / TLF 24/50

Aufbauart	Feuerwehrfahrzeug / Tanklöschfahrzeug TLF 24/50
HSN / TSN	6591 / 000
Fahrzeug-Ident.-Nr.	4900136549
Leergewicht	9310 kg
zul. Gesamtmasse	16000 kg
Maße über alles L / B / H	6750 / 2500 / 3280 (mm)
Achsen / angetr.Achsen	2 / 2
Türen	2
Sitzplätze	3
Farbe	Rot
Lackierung	Uni
Energiequelle / Kraftstoff	Diesel
Leistung / Hubraum	171 kW / 11232 cm ³
Getriebe / Gänge	Schaltgetriebe / 6
Km-Stand abgelesen	22.053

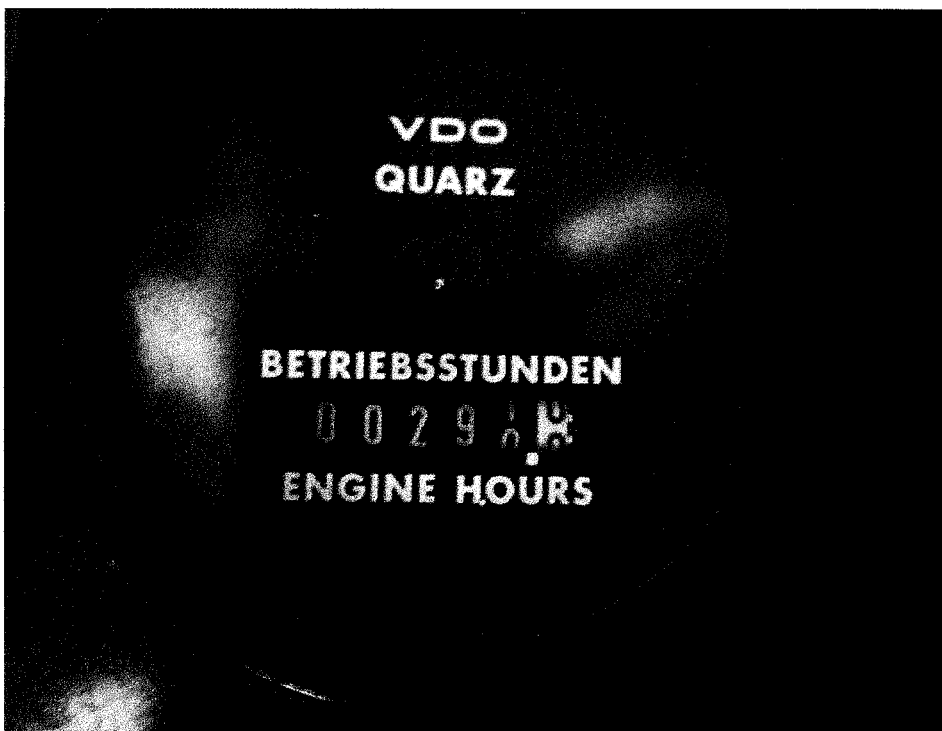
Bild 5 : Betriebsstunden

Das Fahrzeug weist gebrauchstypische Abnutzungen, Anrostungen und Verkratzungen auf. An dem Fahrzeug ist ein Motor mit geringerer Leistung (nicht 310D16 sondern 171KW) verbaut. 291 Betriebsstunden.

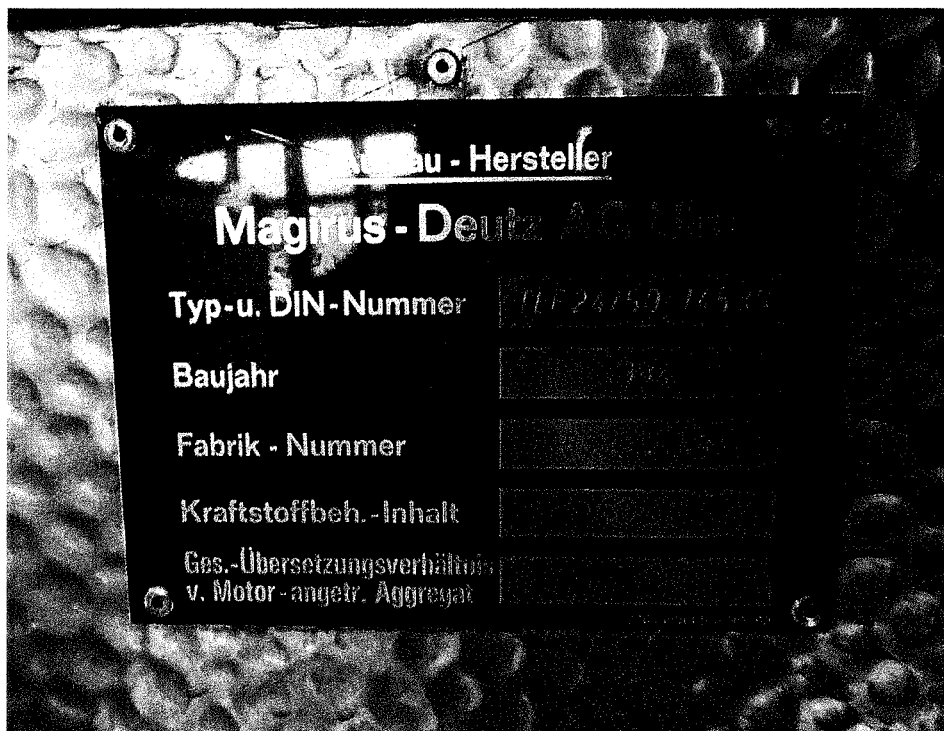
Bild 6 : Typschild

Hersteller	MAGIRUS DEUTZ
Typ / Verkaufsbezeichnung	TLF 24/50
Fabrik Nr.	4900136549
Baujahr	21.05.1984

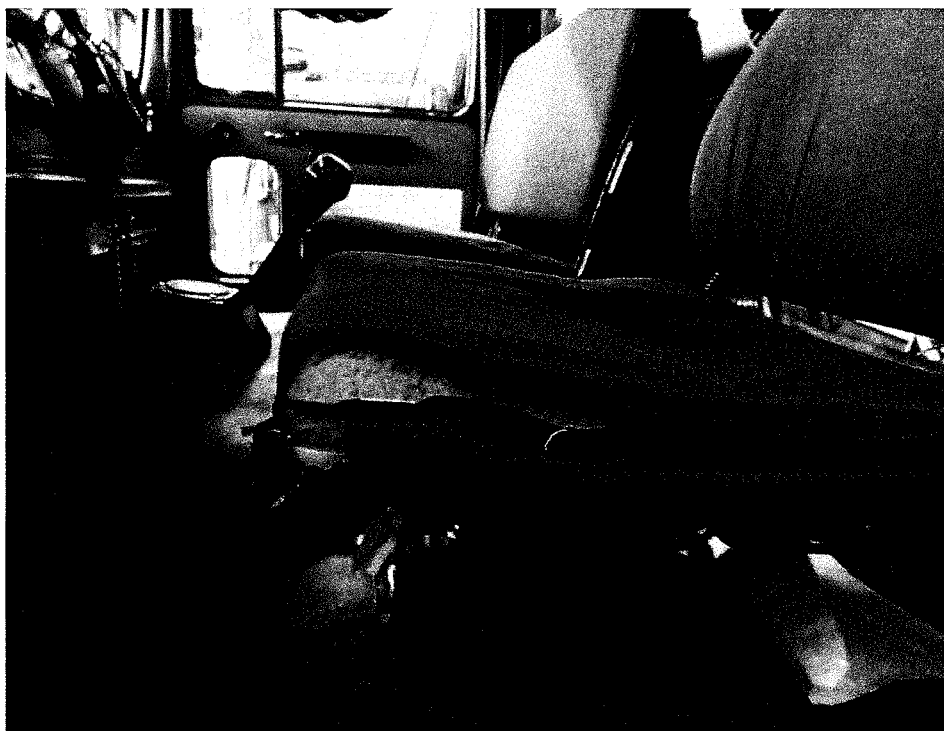
Bild 7 : Fahrersitzpolster beschädigt

- Bezeichnung des Schadens / Rep.-Weg**
- Standortbeklebung neutralisieren, instandsetzen
 - Fahrersitzpolster beschädigt, erneuern (Bild 7)

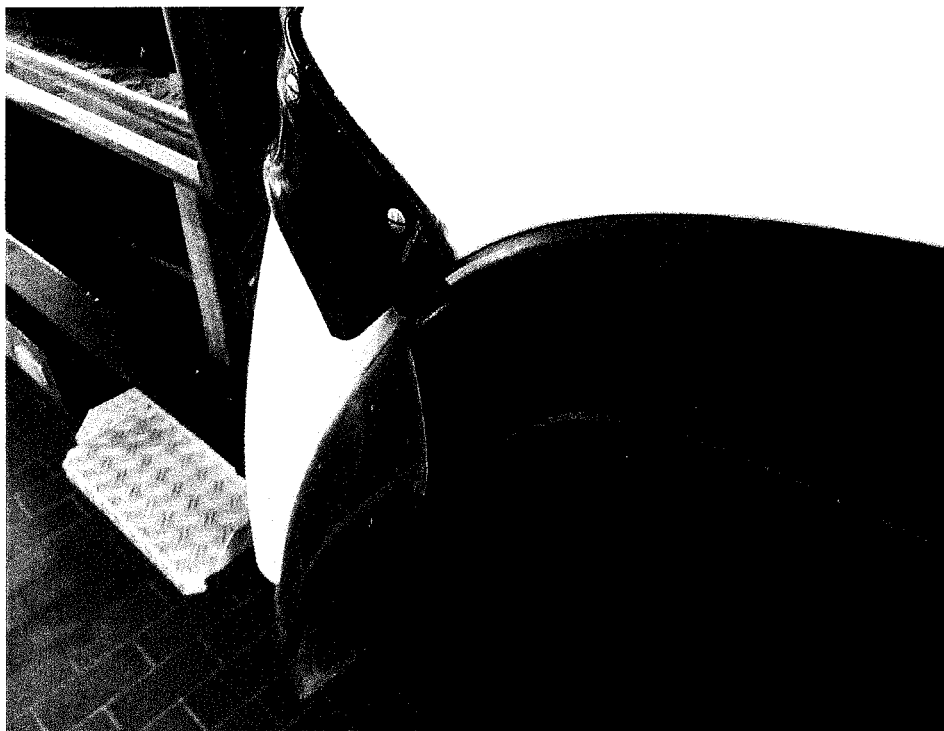
Bild 8 : Radabdeckungen vorne links und rechts gebrochen

- Radabdeckungen vorne links und rechts gebrochen, erneuern (Bild 8, 9)

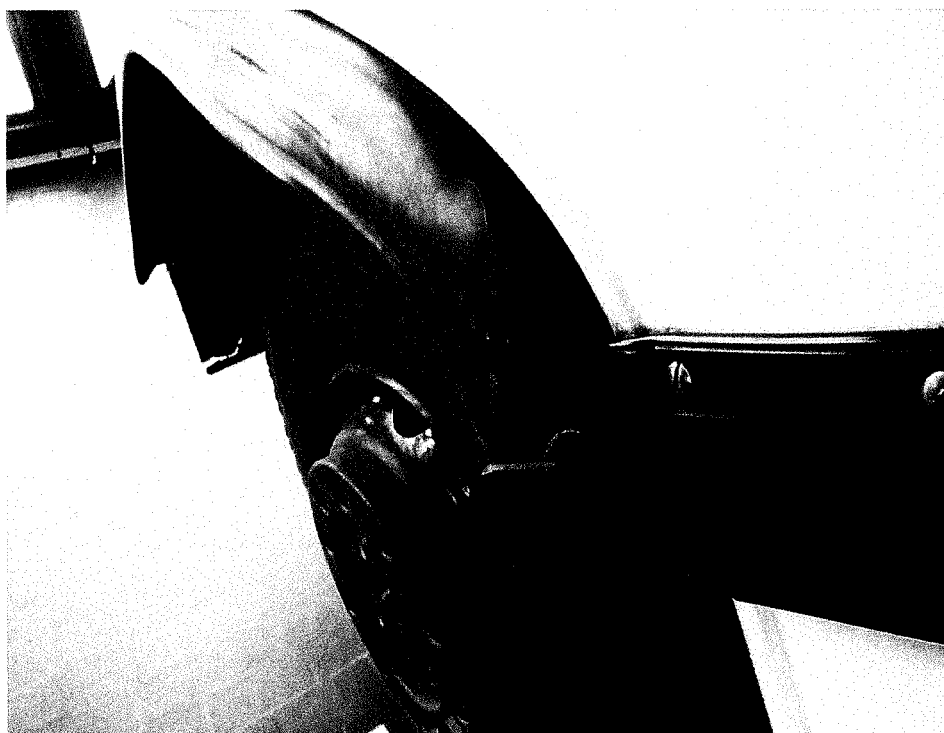
Bild 9 : Radabdeckungen vorne links und rechts gebrochen
