# Gutachten

<b>Betreff</b>	Zustandsbericht
<b>Auftrag durch</b>	Hauptzollamt Bielefeld Am Hoppenhof 30 33104 Paderborn
<b>Besichtigungsdatum / Ort</b>	16.04.2024 / - 32105 Bad Salzuflen
<b>Auftrags-Nummer / Referenz</b>	MW1867648
<b>Amtliches Kennzeichen</b>	---
<b>Fahrzeug-Identnummer</b>	SU9R10000P1CA1092

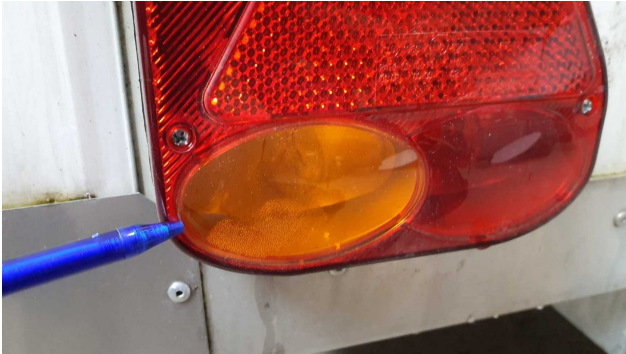
**Beschädigung 1:** Heckleuchte: Heckleuchte links - undicht - erneuern

Nr.	Bauteilgruppe	Beschreibung	Rep.Kosten
1	Heckleuchte	Heckleuchte links - undicht - erneuern	40,00 €
2	Tür vorn links	Griff innen (+ Rostläufer, Dellen mit Lackschaden) - abweichend Auslieferungszustand - Smart Repair	120,00 €
3	Seitenwand rechts	Seitenwand - Delle / Lackschaden - Smart Repair	150,00 €
4	Heckbereich	Heckbereich - Delle(n) - Smart Repair	250,00 €
5	Karosserie	Stirnwandverkleidung - Delle / Lackschaden - Smart Repair	300,00 €
Summe (netto):			860,00 €

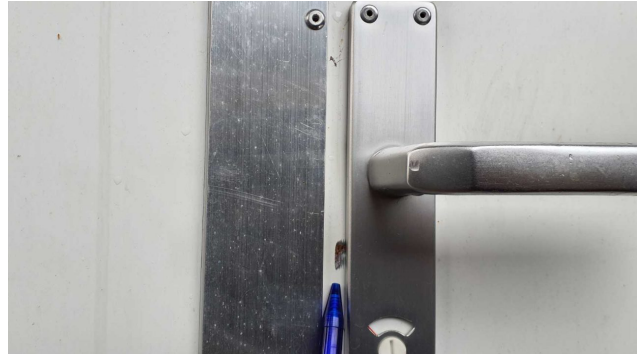
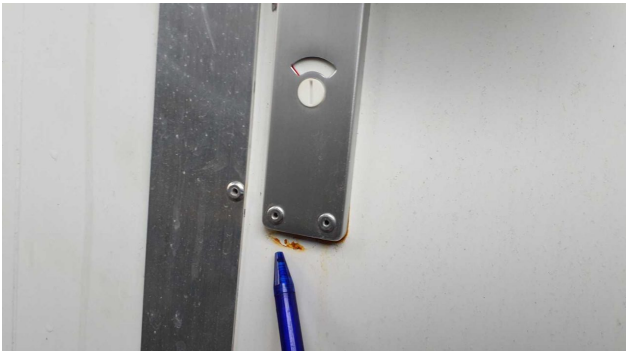
**Beschädigung 2:** Tür vorn links: Griff innen (+ Rostläufer, Dellen mit Lackschaden) - abweichend Auslieferungszustand -

**Beschädigung 2:** Tür vorn links: Griff innen (+ Rostläufer, Dellen mit Lackschaden) - abweichend Auslieferungszustand - Smart

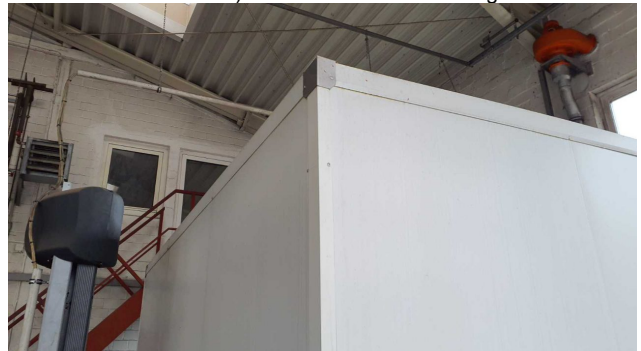
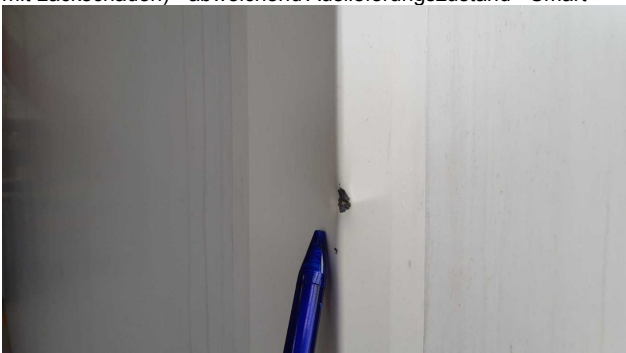
**Beschädigung 3:** Seitenwand rechts: Seitenwand - Delle / Lackschaden - Smart Repair

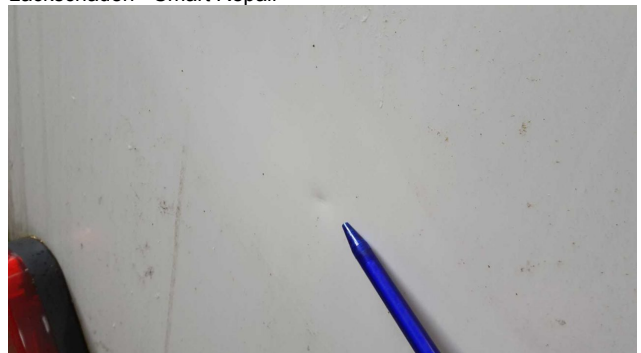
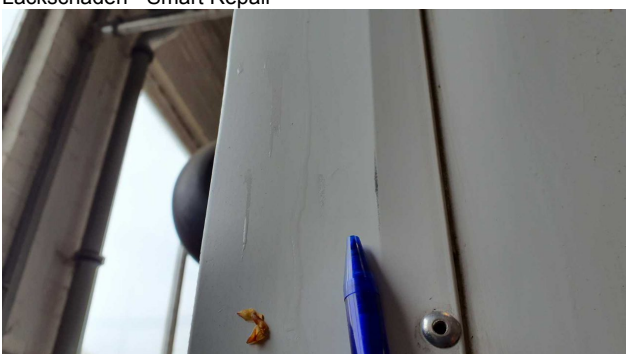
**Beschädigung 4:** Heckbereich: Heckbereich - Delle(n) - Sm... Repair

**Beschädigung 4:** Heckbereich: Heckbereich - Delle(n) - Smart Repair

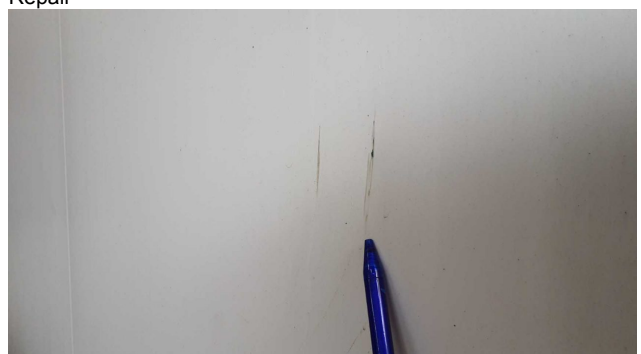
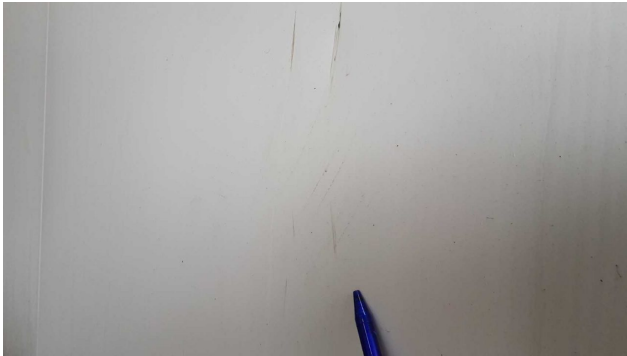
**Beschädigung 5:** Karosserie: Stirnwandverkleidung - Delle / Lackschaden - Smart Repair
