# Bewertungsgutachten

**Sonderkennzeichen**    THW 9667                                **FIN**    WVGZZZ1T4PW011340

Fahrzeugart	Personenkraftwagen
Hersteller	VOLKSWAGEN-VW
Typ / Verkaufsbezeichnung	1T / Touran 2.0 TDI SCR (BlueMotion Technology) DSG Comfortline
Aufbauart	Van
HSN / TSN	0603 / BWS
Fahrzeug-Ident.-Nr.	WVGZZZ1T4PW011340
Türen	4
Sitzplätze	7
Farbe	Pure White (C9A)
Polster / Farbe	Stoff / Anthrazit
Energiequelle / Kraftstoff	Diesel
Leistung / Hubraum	110 kW / 1968 cm <sup>3</sup>
Schadstoffklasse	EURO6;WLTP;AP;PI/CI; M, N1 I
Getriebe / Gänge	Automatik / 7
Felgen	Leichtmetall
Km-Stand abgelesen	17.486

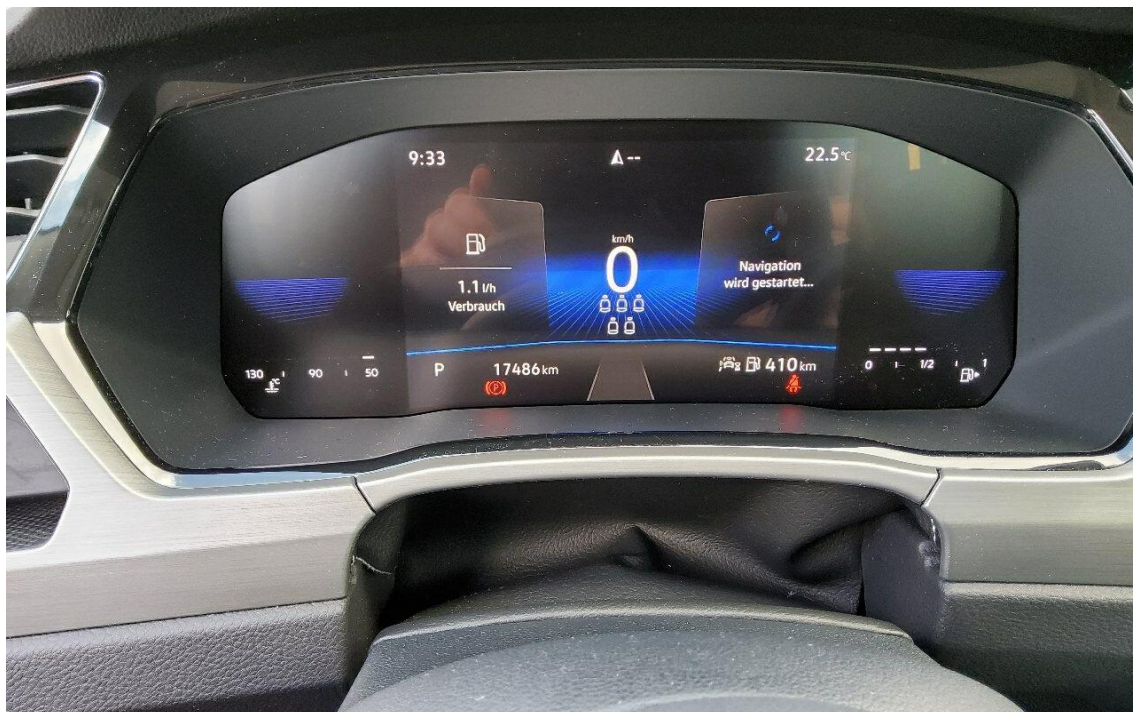
Abgesehen von den beschriebenen Schäden/Mängeln weist das Fahrzeug/Objekt einen, bezogen auf Alter und Nutzung, üblichen Gesamtzustand auf. Wartungsinformationen sind elektronisch gespeichert. Entsprechende Informationen zu durchgeführten Wartungs- und Servicearbeiten können nur bei einem autorisierten Vertrags- oder Servicepartner abgerufen werden. Zum Zeitpunkt der Besichtigung verbleiben bis zur nächsten Wartung 12.600 km.

Bild 4 : Kombiinstrument

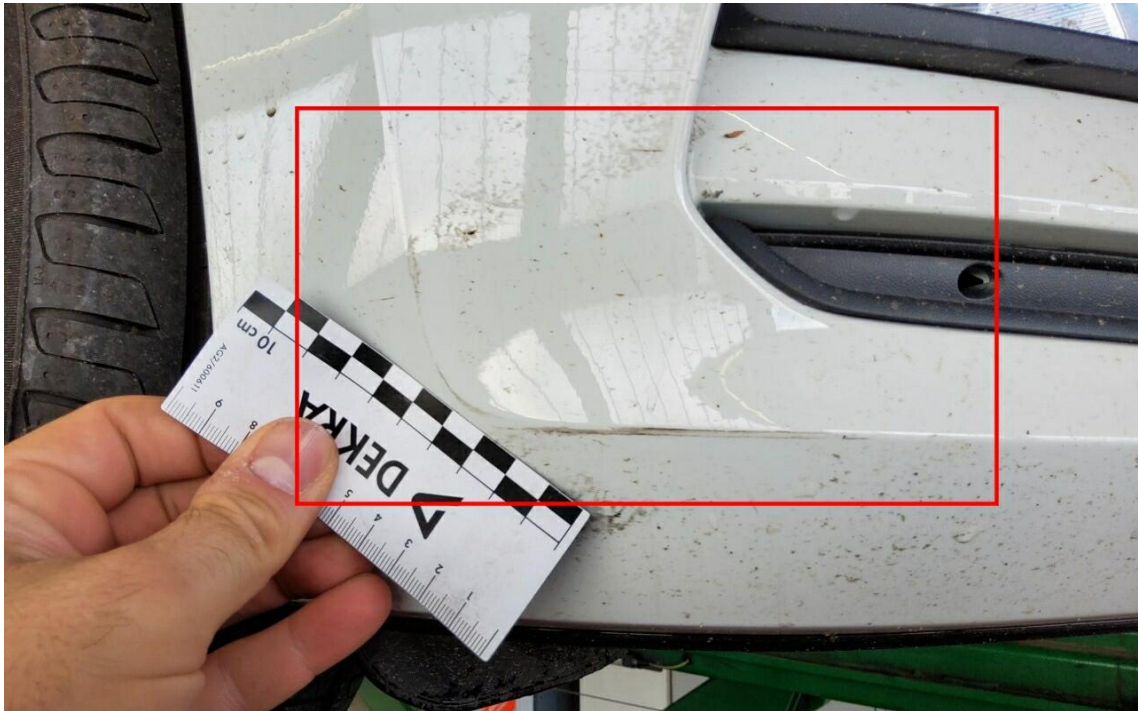
Stoßfänger vorne Lackierung, verschrammt, smart repair (Bild 5).

Bild 5 : Stoßfänger vorne Lackierung, verschrammt, smart repair
