# Gebrauchtfahrzeug-Bewertung (nach DAT-System)

| Modell | <b>Baureihe 1 Lim., 118d,</b> | Farbe | <b>SPARKLING GRAPHITE METALLIC</b> |
| Vorgangsname | <b>40201001</b> | KBA-Schlüssel | <b>0005/ACT</b> |

## PRÜFBERICHT

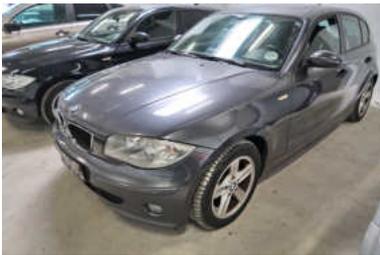
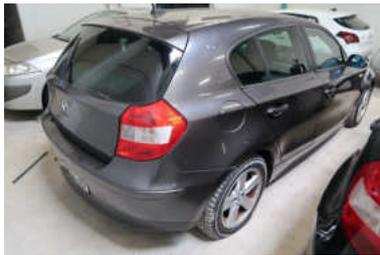
Fahrzeugansicht

behobener Unfallschaden, Fahrzeugseite  
rechts durchgehend nachlackiert

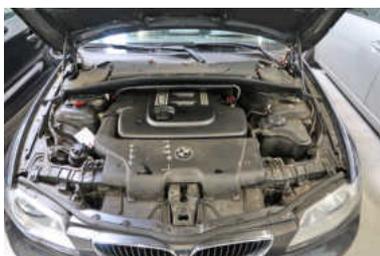
### Motor

Motorprobelauf durchgeführt, Probefahrt  
nicht möglich, Fzg. zugeparkt - 1 x  
Fahrzeugschlüssel vorhanden - Mängel  
lediglich durch äußere Sichtprüfung festgestellt,  
Hebebühne stand nicht zur Verfügung -  
Navigationssystem nicht überprüft -
