Bewertungsgutachten

Kennzeichen

HH F5023

Fahrzeugart	Personenkraftwagen
Hersteller	VOLKSWAGEN-VW
Typ / Verkaufsbezeichnung	AUV / Golf Variant 1.5 TSI ACT OPF DSG Comfortline
Aufbauart	Kombi
HSN / TSN	0603 / CDP
Fahrzeug-Ident.-Nr.	WVWZZZAUZKP583656
Türen	4
Sitzplätze	5
Farbe	Silber
Lackierung	Metallic
Polster / Farbe	Stoff / Anthrazit
Energiequelle / Kraftstoff	Benzin
Motorart / Zylinderanzahl	Reihenmotor / 4
Leistung / Hubraum	110 kW / 1498 cm ³
Schadstoffklasse	EURO6;WLTP;AG;PI/CI; M, N1 I
Getriebe	Automatik /
Felgen	Leichtmetall
Km-Stand abgelesen	73.920

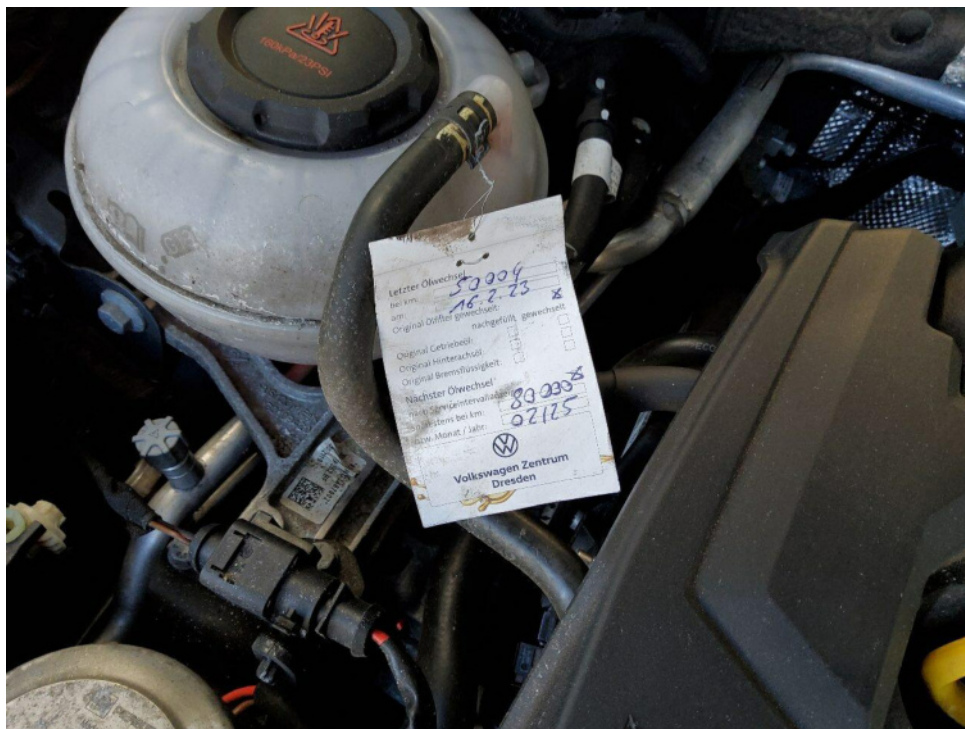
Bild 5 : Wartungsnachweis

Abgesehen von den beschriebenen Schäden/Mängeln weist das Fahrzeug/Objekt einen, bezogen auf Alter und Nutzung, üblichen Gesamtzustand auf. Wartungsinformationen sind elektronisch gespeichert. Entsprechende Informationen zu durchgeführten Wartungs- und Servicearbeiten können nur bei einem autorisierten Vertrags- oder Servicepartner abgerufen werden. Letzte Wartung erfolgte am 16.02.2023 bei Kilometerstand 50.004. Nächste Wartung am 08 / 2024 bei Kilometerstand 80.000. Zum Zeitpunkt der Besichtigung verbleiben bis zur nächsten Wartung 6.100 km oder 137 Tage.
