Auftrag

Fahrzeugbeschreibung

Fahrzeugart	Personenkraftwagen
Hersteller	VOLKSWAGEN-VW
Typ / Verkaufsbezeichnung	CDV / Golf Variant 2.0 TDI SCR Life
Aufbauart	Kombi
HSN / TSN	0603 / CNM
Fahrzeug-Ident.-Nr.	WVWZZZCDZMW520571
Türen	5
Sitzplätze	5
Farbe	Grau
Lackierung	Uni
Polster / Farbe	Stoff / Schwarz
Energiequelle / Kraftstoff	Diesel
Motorart / Zylinderanzahl	Reihenmotor / 4
Leistung / Hubraum	85 kW / 1968 cm ³
Schadstoffklasse	EURO6;WLTP;AP;PI/CI; M, N1 I
Getriebe / Gänge	Schaltgetriebe / 6
Felgen	Leichtmetall
Km-Stand abgelesen	40.543

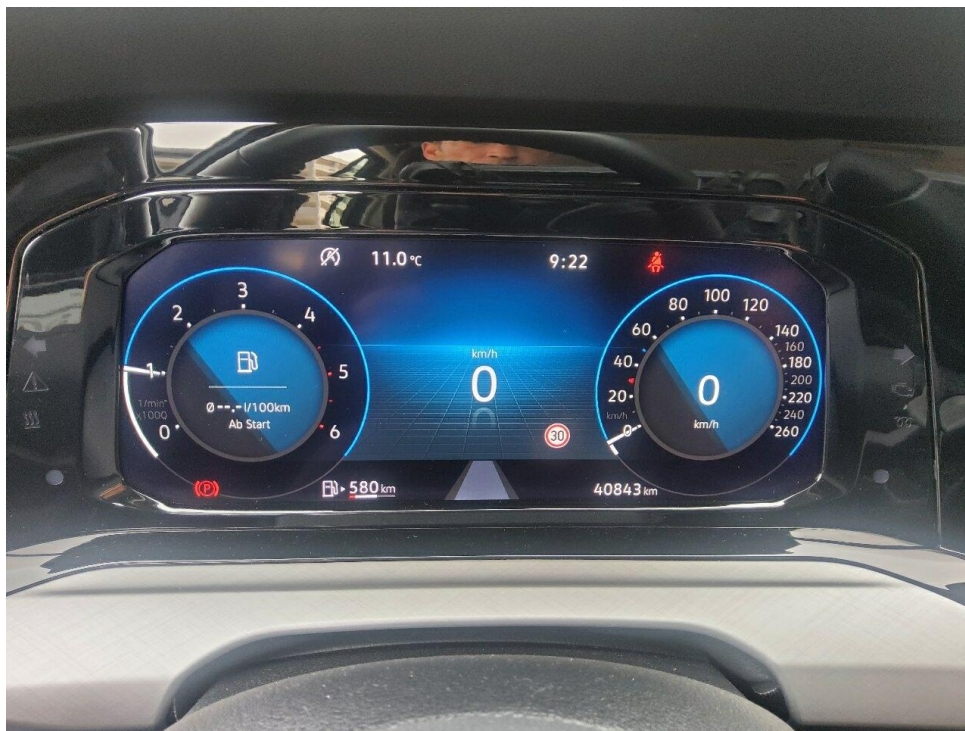
Bild 4 : Kombiinstrument

Abgesehen von den beschriebenen Schäden/Mängeln weist das Fahrzeug/Objekt einen, bezogen auf Alter und Nutzung, üblichen Gesamtzustand auf. Wartungsinformationen sind elektronisch gespeichert. Entsprechende Informationen zu durchgeführten Wartungs- und Servicearbeiten können nur bei einem autorisierten Vertrags- oder Servicepartner abgerufen werden. Zum Zeitpunkt der Besichtigung verbleiben bis zur nächsten Wartung 17.700 km.
