Auftrag

Entsprechend Ihres Auftrages vom 19.03.2024 wurde ein Bewertungsgutachten zum Händlereinkaufswert und -verkaufswert erstellt. Die Auftragserteilung erfolgte per e-Mail, durch Frau Greibel. Auftragsgemäß erfolgt die Bewertung zum Stichtag 21.03.2024.

Fahrzeugbeschreibung

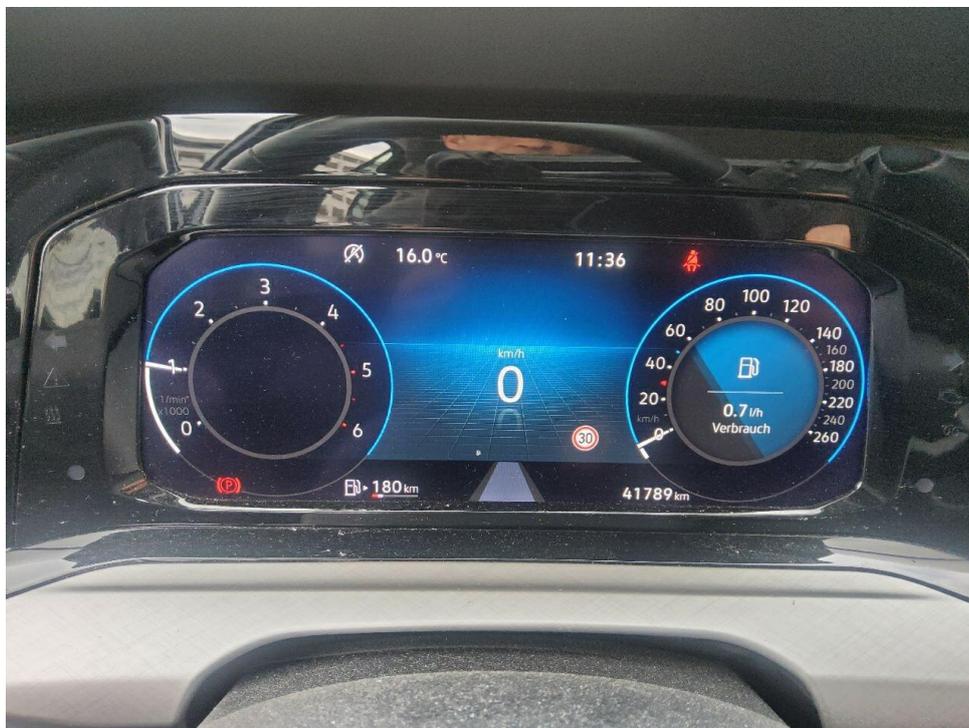
Bild 4 : Kombiinstrument

Abgesehen von den beschriebenen Schäden/Mängeln weist das Fahrzeug/Objekt einen, bezogen auf Alter und Nutzung, üblichen Gesamtzustand auf. Wartungsinformationen sind elektronisch gespeichert. Entsprechende Informationen zu durchgeführten Wartungs- und Servicearbeiten können nur bei einem autorisierten Vertrags- oder Servicepartner abgerufen werden. Zum Zeitpunkt der Besichtigung verbleiben bis zur nächsten Wartung 18.900 km.
