Bewertungsgutachten

Kennzeichen **nicht vorhanden** **FIN** **SAJAA01E7YFL54460**

Fahrzeugart	Personenkraftwagen
Hersteller	JAGUAR (GB)
Typ / Verkaufsbezeichnung	CCX / S-TYPE Executive
Aufbauart	Limousine
HSN / TSN	2051 / 357
Fahrzeug-Ident.-Nr.	SAJAA01E7YFL54460
Türen	4
Sitzplätze	5
Farbe	Blau
Polster / Farbe	Leder / Beige
Energiequelle / Kraftstoff	Benzin
Motorart / Zylinderanzahl	V-Motor / 6
Leistung / Hubraum	175 kW / 2967 cm ³
Schadstoffklasse	SCHADSTOFFARM D3
Getriebe / Gänge	Automatik / 5
Felgen	Leichtmetall
Km-Stand abgelesen	193.560

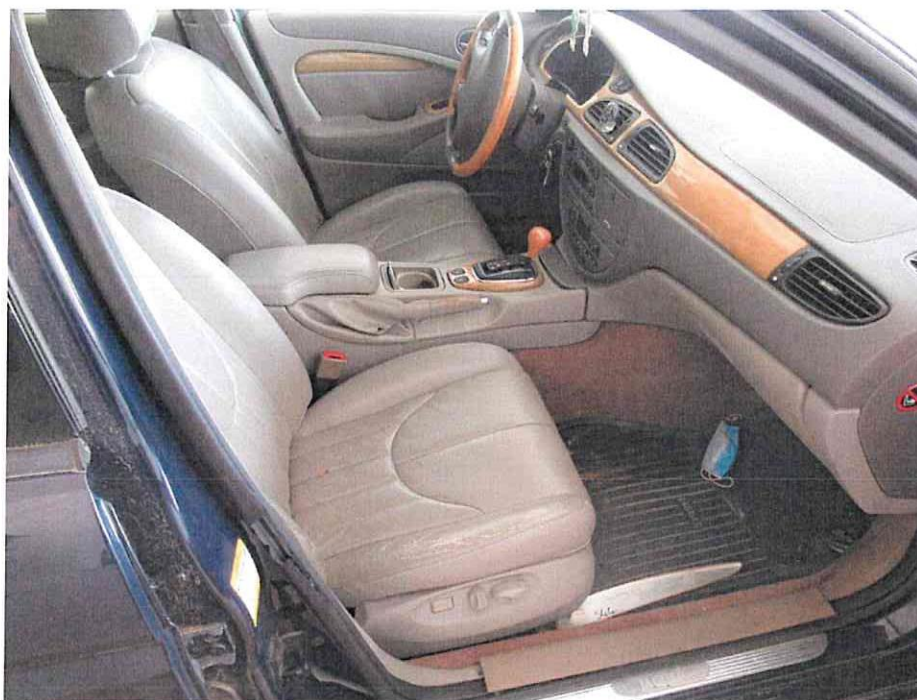
Bild 3 : Innenraum

Motor startet nicht, prüfen und Befund festlegen, Schadenerweiterung möglich; Innenraum verschmutzt, reinigen; Fahrzeugaußenbereich verschmutzt, prüfen und Befund festlegen, Schadenerweiterung möglich; Scheinwerfer ausgebleicht, erneuern (Bild 9); Anfahrtschaden vorn links (Kotflügel/Stoßfänger deformiert), instandsetzen (Bild 5); Seitenwand links Lackablösung, lackieren mit Lackaufbau (Bild 6); Brems Scheiben hinten schlechtes Tragbild, erneuern (Bild 8); AU/HU fällig, erneuern.

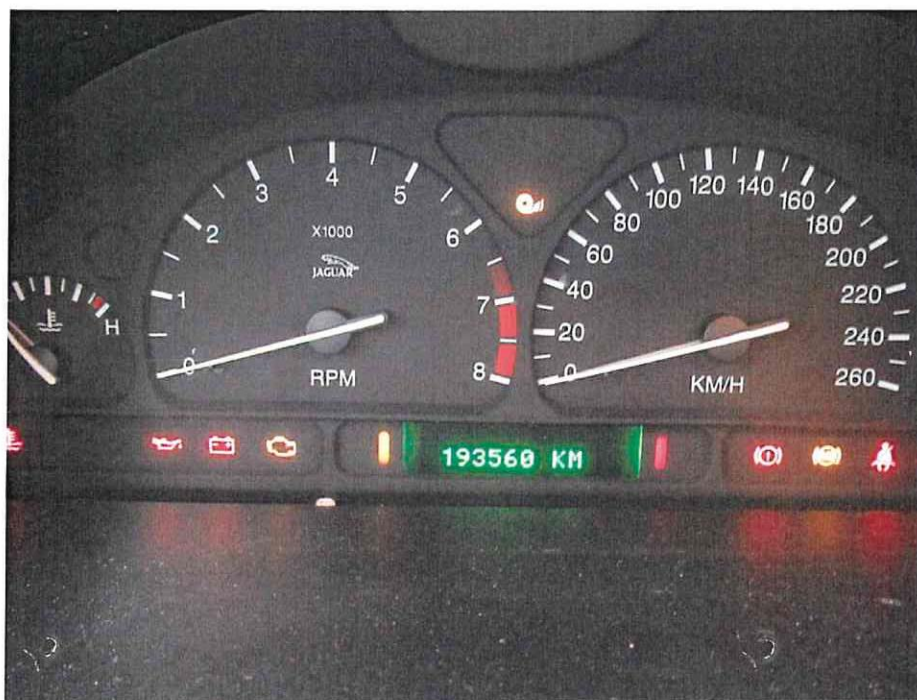
Bild 4 : Kombiinstrument

Das Fahrzeug startet nicht.
