Bewertungsgutachten

MA TX152

WVGZZZ1TZEW051138

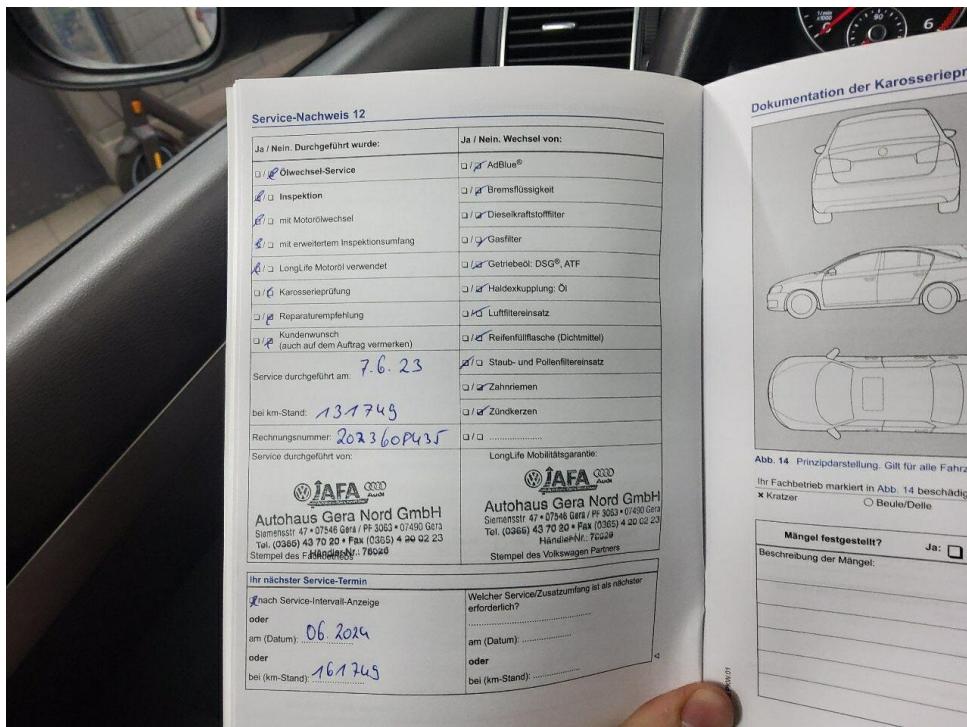
Bild 6 : Wartungsnachweis

Abgesehen von den beschriebenen Schäden/Mängeln weist das Fahrzeug/Objekt einen, bezogen auf Alter und Nutzung, üblichen Gesamtzustand auf. Der Wartungsnachweis ist vollständig. Letzte Wartung erfolgte am 07.06.2023 bei Kilometerstand 131.749.
