DEKRA Automobil GmbH

Staatsanwaltschaft Neubrandenburg
Neustrelitzer Str. 120
17033 Neubrandenburg

Bewertungsgutachten

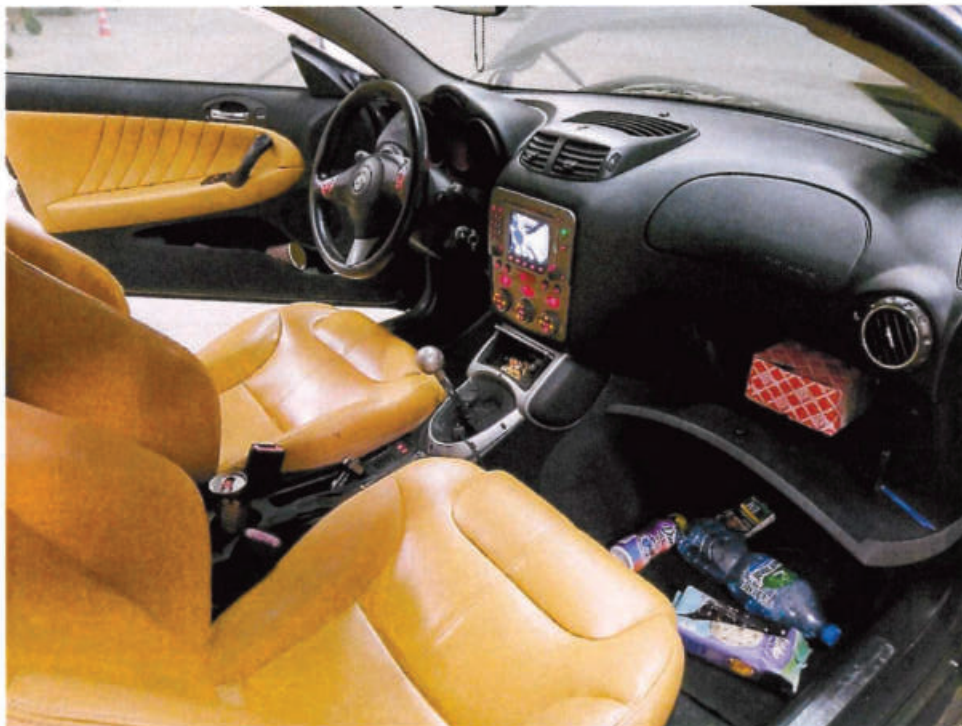
Bild 3 : Innenraum

Abgesehen von den beschriebenen Schäden/Mängeln weist das Fahrzeug/Objekt äußerlich einen, bezogen auf Alter und Nutzung, nicht üblichen und der Innenraum einen üblichen Zustand auf. Negative Werteeinflüsse wurden gegebenenfalls berücksichtigt. Ein Wartungsnachweis fehlt.
