Auftrag

Entsprechend Ihres Auftrages vom 27.03.2024 wurde ein Bewertungsgutachten zum Händlereinkaufswert und -verkaufswert erstellt. Die Auftragserteilung erfolgte telefonisch. Auftragsgemäß erfolgt die Bewertung zum Stichtag 08.04.2024.

Fahrzeugart	Personenkraftwagen
Hersteller	VW
Marke	Volkswagen
Typ / Verkaufsbezeichnung	VACCXXBX0 / Golf Variant 1.6 TDI BlueMotion Technology Comfortline
Aufbauart	Kombi
HSN / TSN	0603 / B0C
Fahrzeug-Ident.-Nr.	WVWZZZAUZFP578555
Türen	5
Sitzplätze	5
Farbe	Silber
Lackierung	Metallic
Polster / Farbe	Stoff / Schwarz
Energiequelle / Kraftstoff	Diesel
Motorart / Zylinderanzahl	Reihenmotor / 4
Getriebe / Gänge	Schaltgetriebe / 5
Felgen	Stahl ohne Radzierblende
Km-Stand abgelesen	137.832

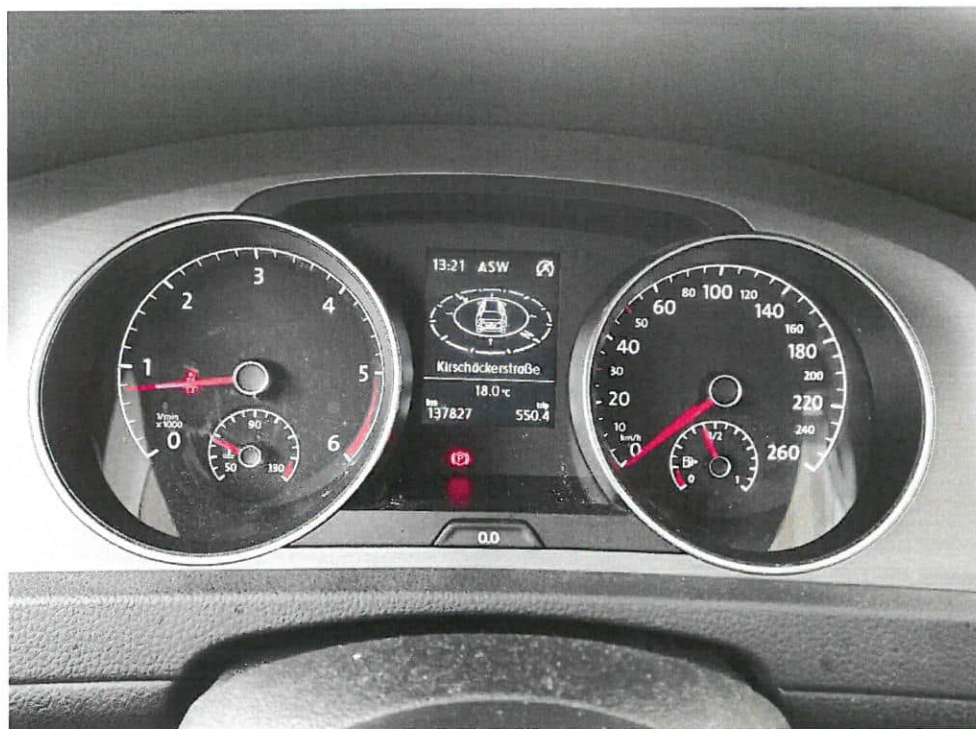
Bild 4 : Kombiinstrument

Abgesehen von den beschriebenen Schäden/Mängeln weist das Fahrzeug/Objekt einen, bezogen auf Alter und Nutzung, üblichen Gesamtzustand auf. Der Wartungsnachweis ist vollständig. Nächste Wartung am 07.05.2024 bei Kilometerstand 139.127.
