Bewertungsgutachten

Auftraggeber	Polizeipräsidium Dortmund ZA 15, Markgrafenstr. 102, 44139 Dortmund
Ihr Auftrag vom	08.02.2024, schriftlich durch [REDACTED]
Besichtigung	13.02.2024 [REDACTED]

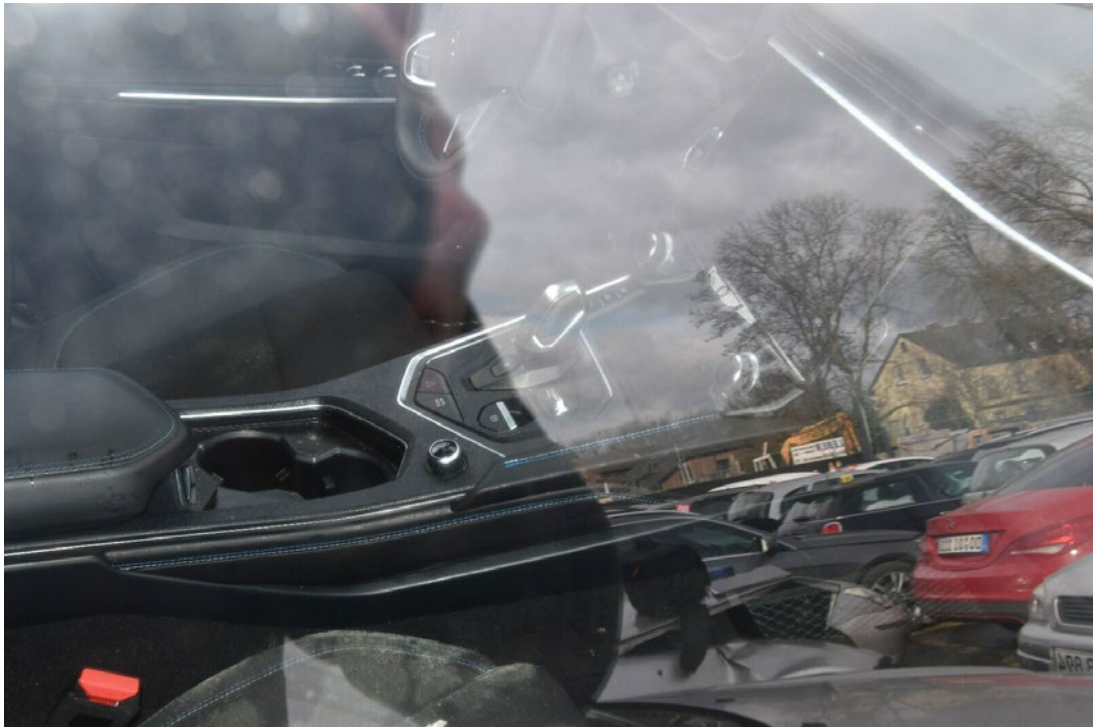
Unfallschaden Frontbereich: Frontstoßfänger mit Anbauteilen beschädigt; linker Scheinwerfer an Verglasung beschädigt, erneuern; Leichtmetallfelge vorne links einkerbt, erneuern; Innenraum durch Feuchtigkeit partiell verschimmelt, erneuern.

Bild 3 : Innenraum
