KFZ-SACHVERSTÄNDIGER

Fahrzeugbewertung

Amtliches Kennzeichen			
Fahrzeugart Pkw, SUV, Kleintransporter		Aufbau Van	
Fabrikat Mazda	Typ und Ausführung 5 Lim. (CR)(02.2005->) 2.0 CD Top		
Fahrzeuginfnummer	KBA-Schlüssel-Nr. Hersteller/Typ	EDV-Abruf-Code	Bauzeit 19.08.2007
Motorart Diesel R 4 Zyl. 2,0 Ltr. - 105 kW Diesel KAT	Katalysator bzw. Schadstoffklasse Euro 4	Umwelt-Plakette Grün (4)	
Antriebsart / Getriebe Frontantrieb / Manuell -Gang	Leistung 105,0 kW	Hubraum 1.998 ccm	
Erste Zulassung 31.03.2008	Letzte Zulassung 20.10.2023	Leermasse / zul. Gesamtmasse (kg) 1.610 / 2.230	Anzahl Türen 5
Anzahl Plätze 7			
Reifen: Achse, Hersteller, Typ, Dimension Profiltiefe (links rechts in <ProfilEinheit>)

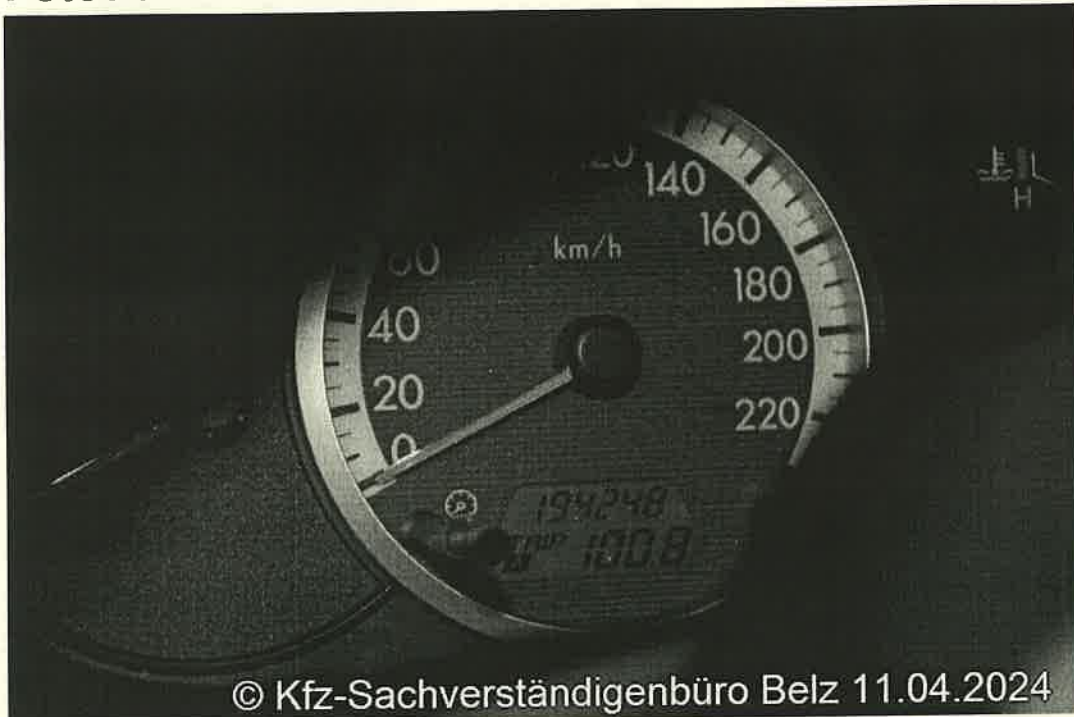
Foto 5: Abgelesener Kilometerstand

1. Achse	HANKOOK I*CEPT EVO2	6,0	6,0
2. Achse	HANKOOK I*CEPT EVO2	6,5	6,5
Anz. Vorbesitzer unbekannt	nächste HU unbekannt	Tacho abgelesen 194.248 km	Tacho geschätzt 194.248 km
Tacho angegeben 194.248 km			
Allgemeinzustand mäßig	Farbe Brillantschwarz		
Bemerkung			
Serien-Ausstattung
