DEKRA Automobil GmbH  
Sandgrube 8, 22525 Hamburg

## Bewertungsgutachten

**HH BG297****FIN****W0VZM8GA5J1075853**

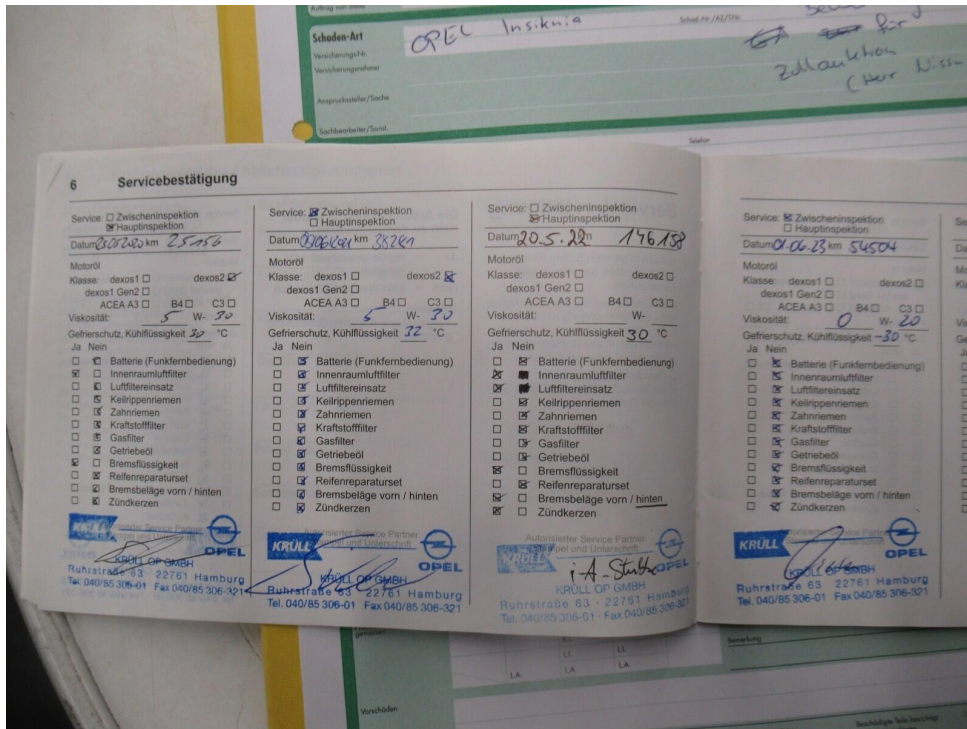
Bild 6 : Wartungsnachweis

Abgesehen von den beschriebenen Schäden/Mängeln weist das Fahrzeug/Objekt einen, bezogen auf Alter und Nutzung, üblichen Gesamtzustand auf. Der Wartungsnachweis ist vollständig. Letzte Wartung erfolgte am 01.06.2023 bei Kilometerstand 54.504.
