**Gutachten-Nr. 3886493**Bei Rückfragen bitte Gutachten-Nr.
und Datum angeben**Datum: 17.04.2024**

Fahrzeugaewertung

F A H R Z E U G B E W E R T U N G

HERSTELLER: OPEL
TYP: ZAFIRA
AUSFÜHRUNG: ZAFIRA TOURER 2.0 CDTI AUTOMATIK EDITION
FAHRZEUG IDENT NR: WOLPD9EB9F1034571

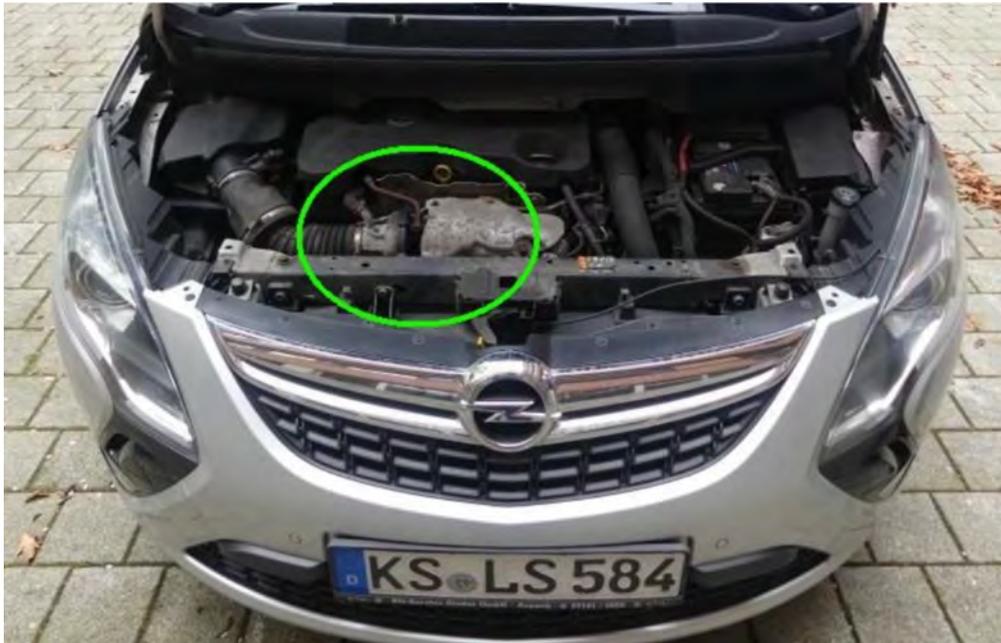
Bild 47

- TURBOLADER VERÖLT, DIAGNOSE ERFORDERLICH
- TÜRINNENGRIF FÄHRERTÜRE SCHARFKANTIG
- TÜRVERKLEIDUNGEN LI.RE. HINTEN BESCHÄDIGT
- VERKLEIDUNG FÄHRERSITZ GEBROCHEN
- WINDSCHUTZSCHEIBENRAHMEN LACKABPLATZER
- WINDSCHUTZSCHEIBE STEINSCHLAG M. RIß

TurboLader verölt

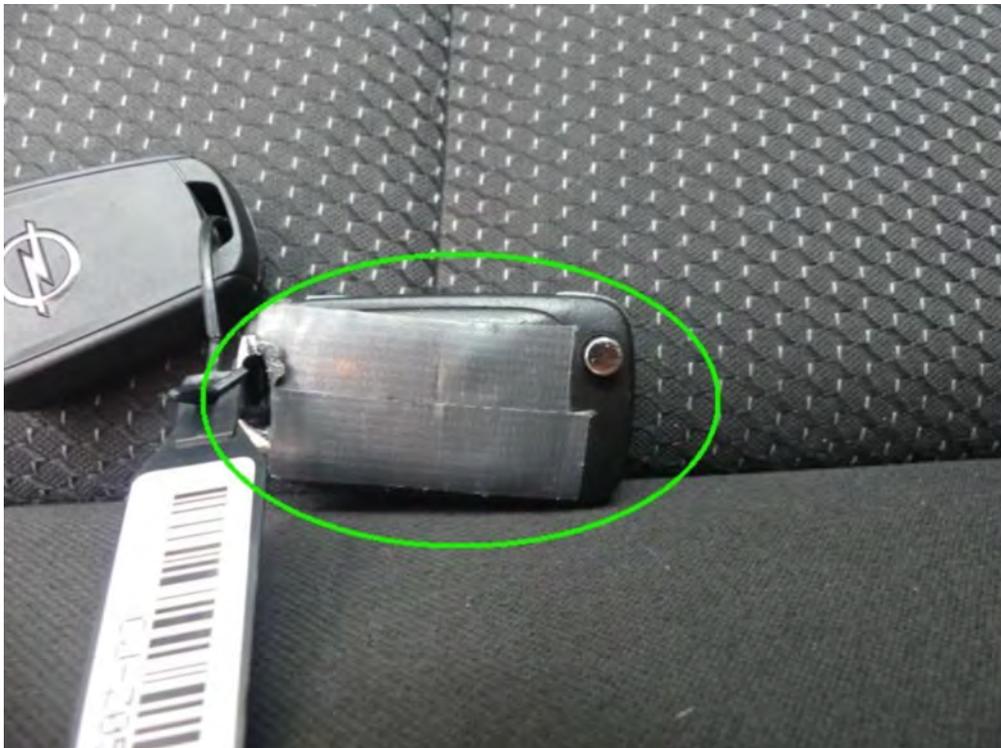
Bild 56

Fernbedienung
Schlüssel
beschädigt

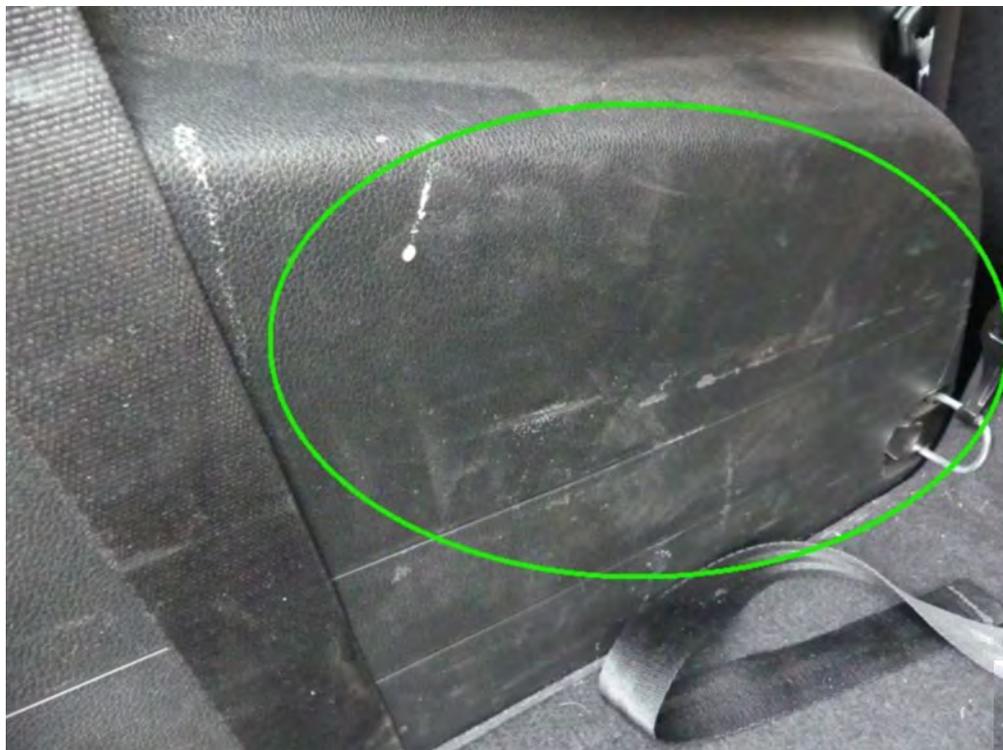
Bild 58

Kofferraumverkleidungen links und rechts verschürft

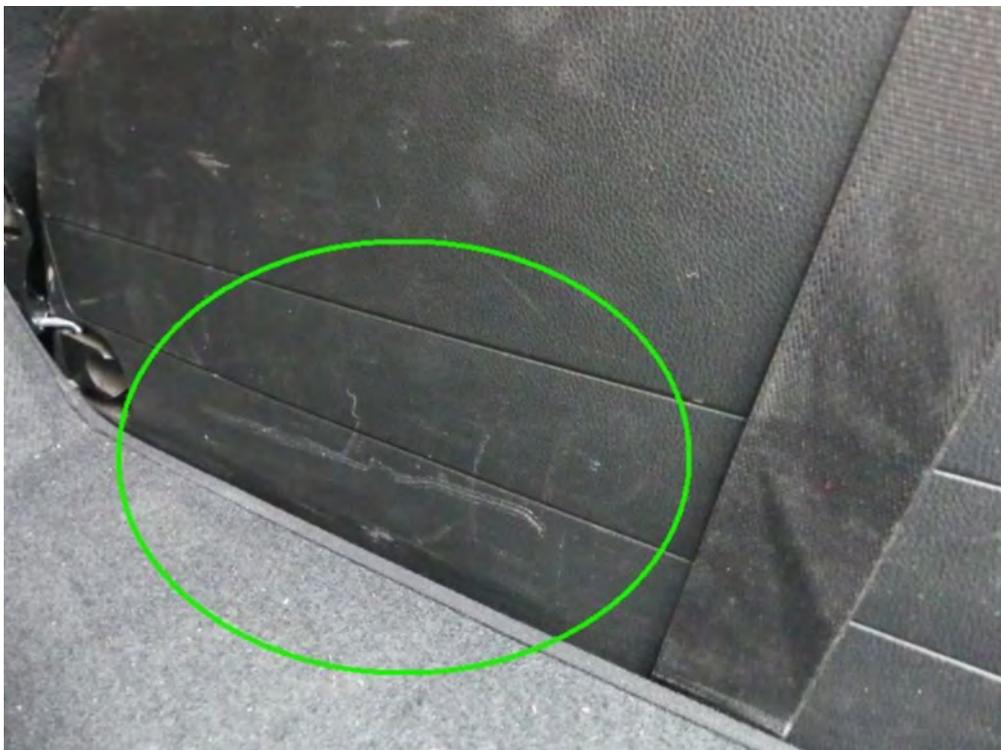
Bild 60

Kofferraumverkleidungen links und rechts verschürft

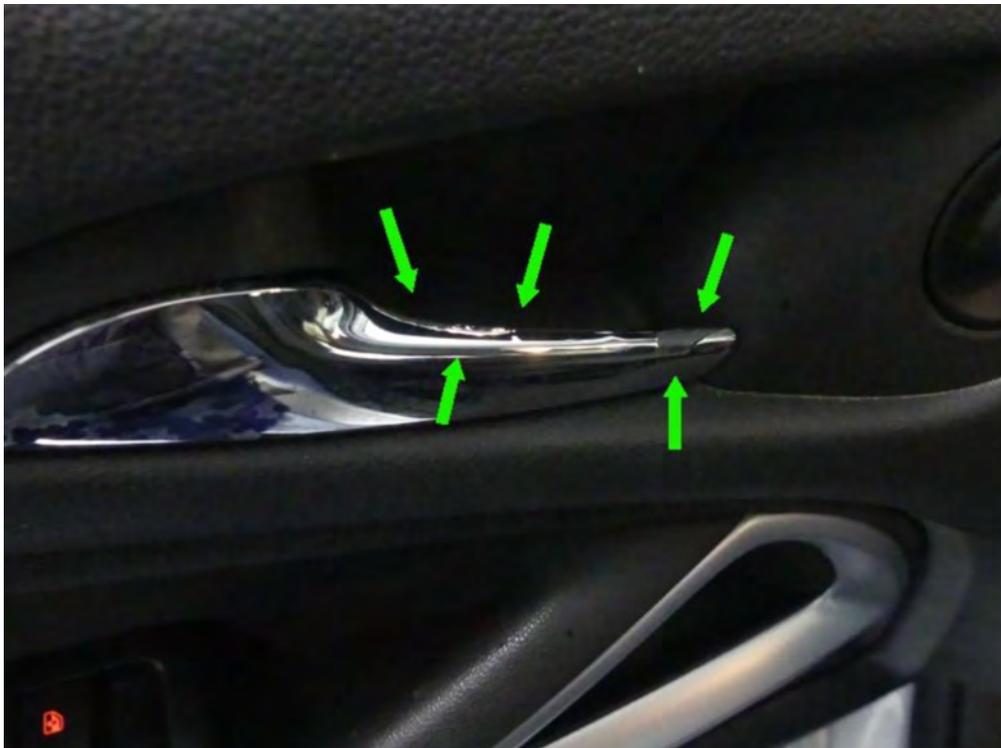
Bild 62

Griff Türöffnung
Fahrtüre
schatfkantig

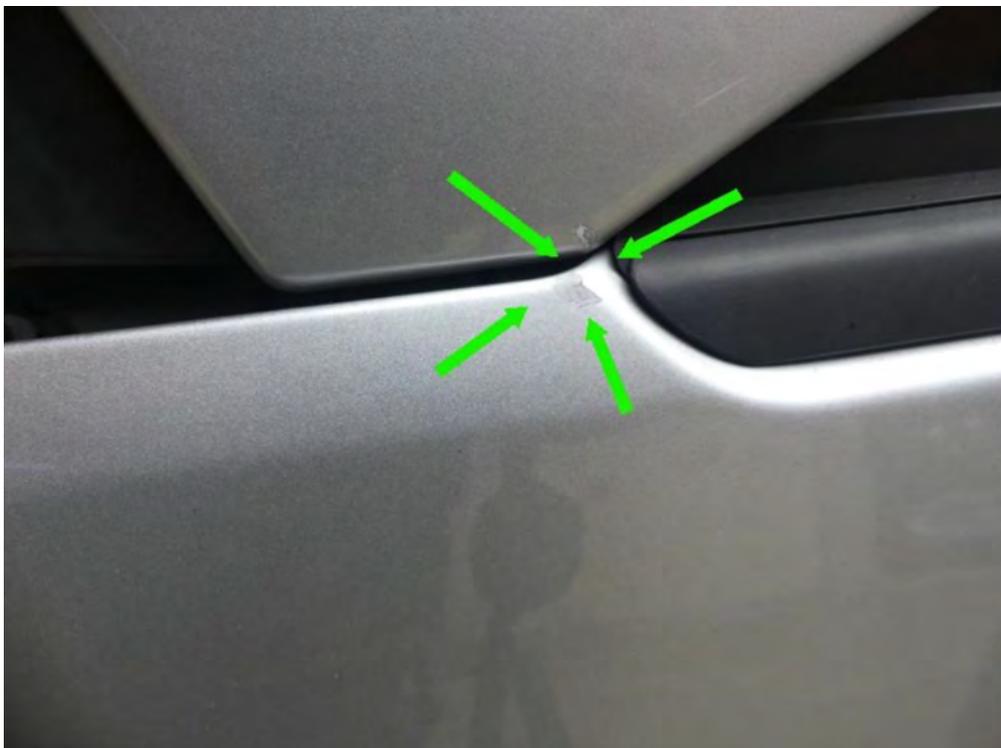
Bild 66

Lackschaden
Kotflügel links

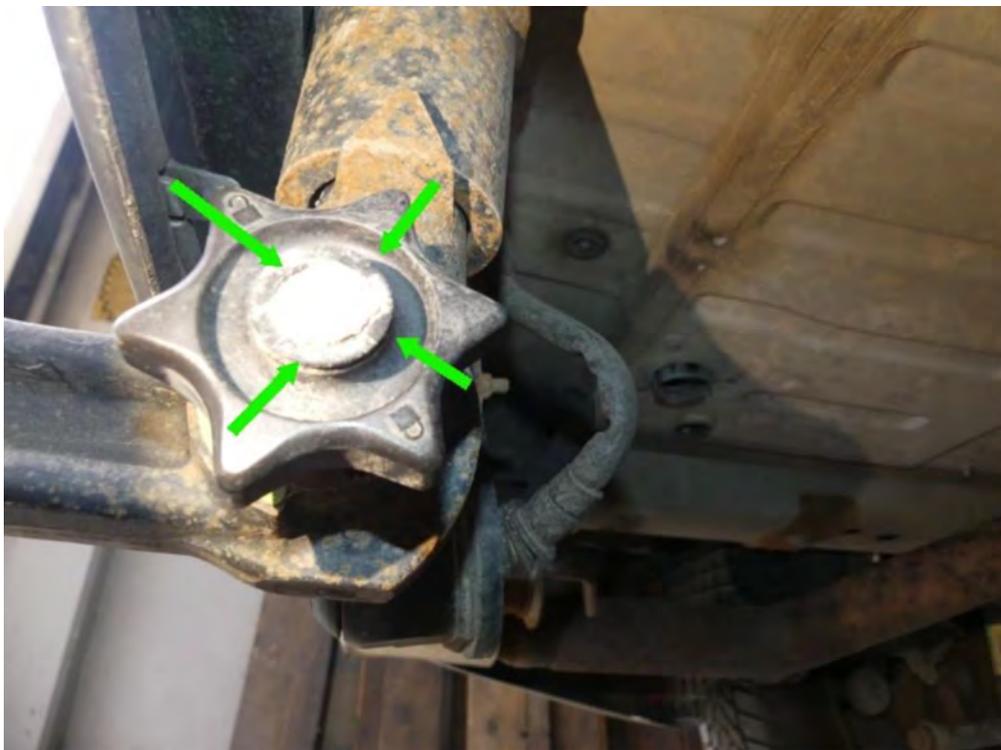
Bild 68

Kugelkopf
Anhängerzugvorrichtung lässt sich
nicht mehr abnehmen

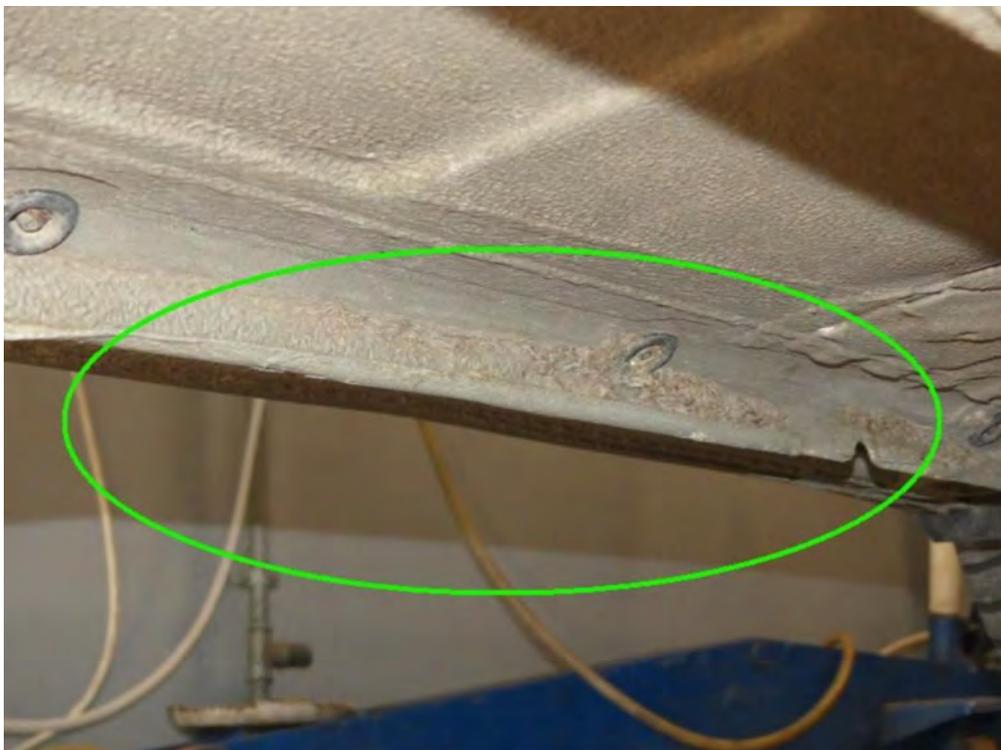
Bild 70

Schwellerkante
links verformt

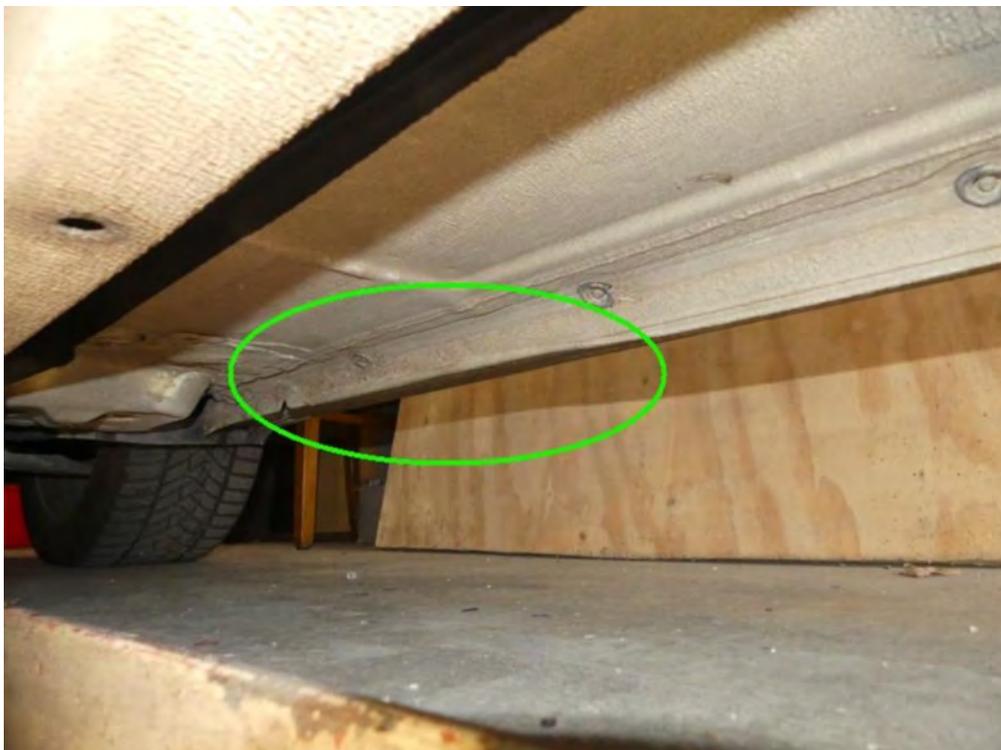
Bild 72

Schwellerkante
rechts verformt
